LVV Nr 401807  
Hersteller VW  
Model Arteon  
Variante R Line 1.4 eHybrid PHEV  
Listenpreis 53.626,04  
VIN WVVZZZ3HZPE505992  
Erstzulassungsdatum 1.2.2023  
Kennzeichen F G242E

# Zustandsbericht / Minderwertgutachten

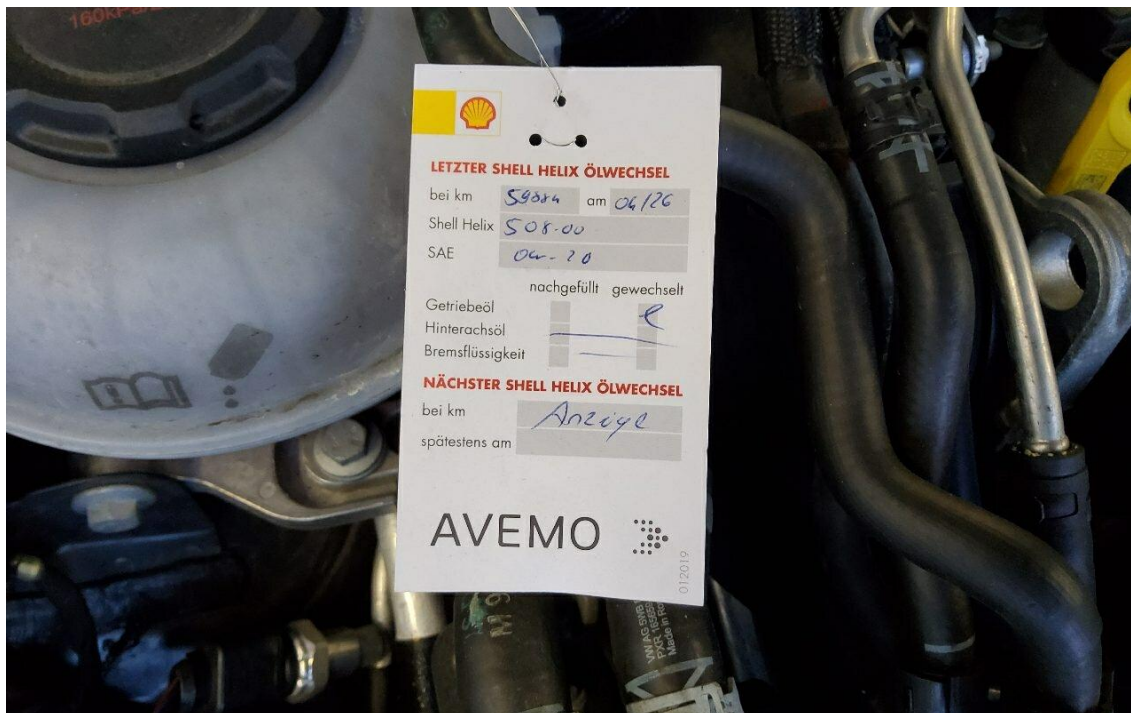
Bild 15 : T- Servicenachweis nicht vorhanden, letzter Service von Ölzetel übernommen

T- Servicenachweis nicht vorhanden, letzter Service von Ölzettel übernommen, prüfen und Befund festlegen, Schadenerweiterung möglich (Bild 15)  
Rücksitzbank Druckstelle,

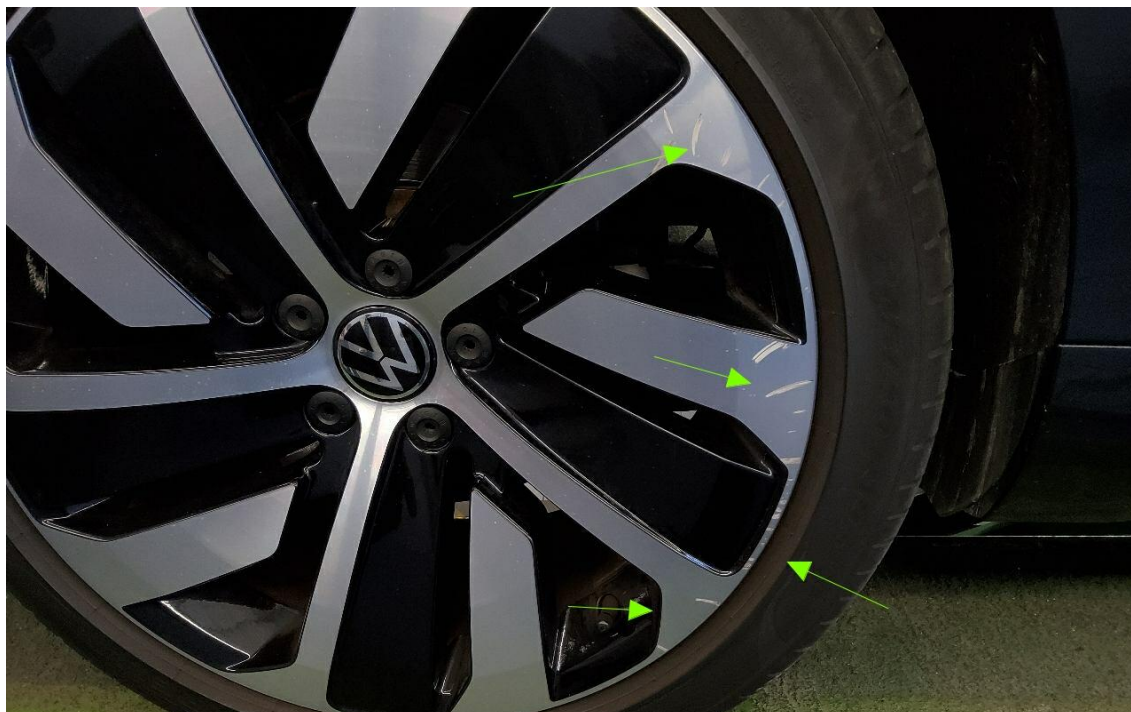
Bild 16 : Alufelge (Sommer glanzgedreht) hinten rechts verschrammt

1. Alufelge (Sommer glanzgedreht)  
hinten rechts verschrammt, erneuern  
(Bild 16)
2. Stoßfänger vorne verschrammt,  
lackieren mit Lackaufbau (Bild 17, 18,  
19)

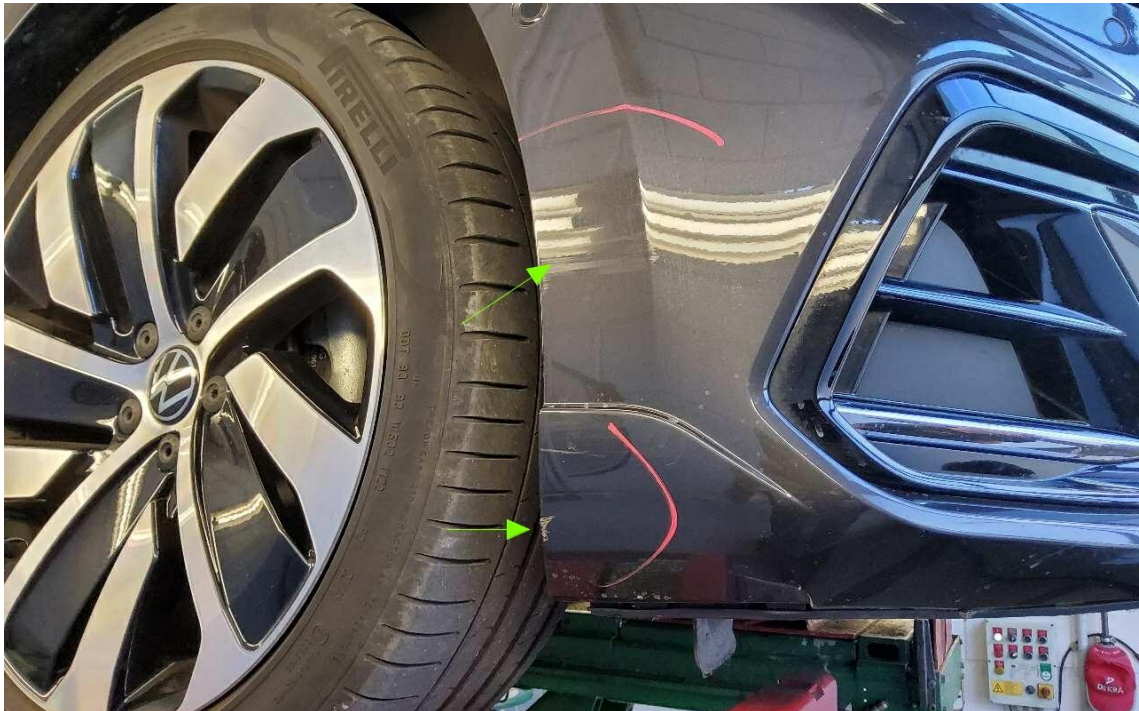
Bild 17 : Stoßfänger vorne verschrammt

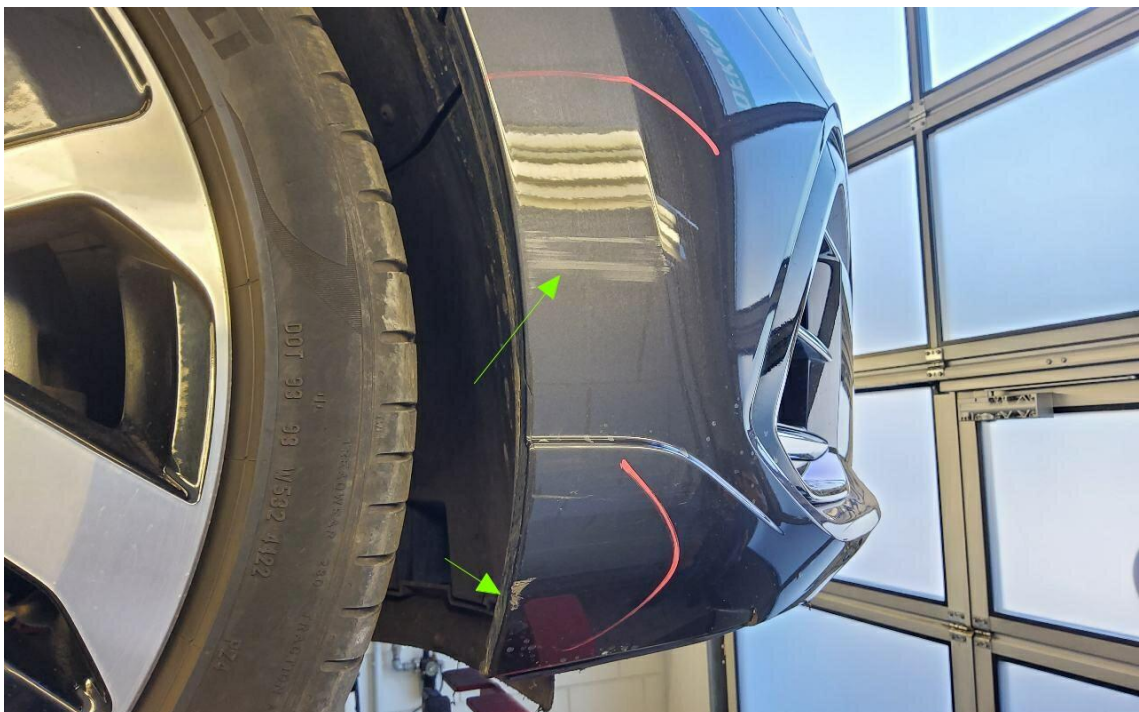
Bild 18 : Stoßfänger vorne verschrammt

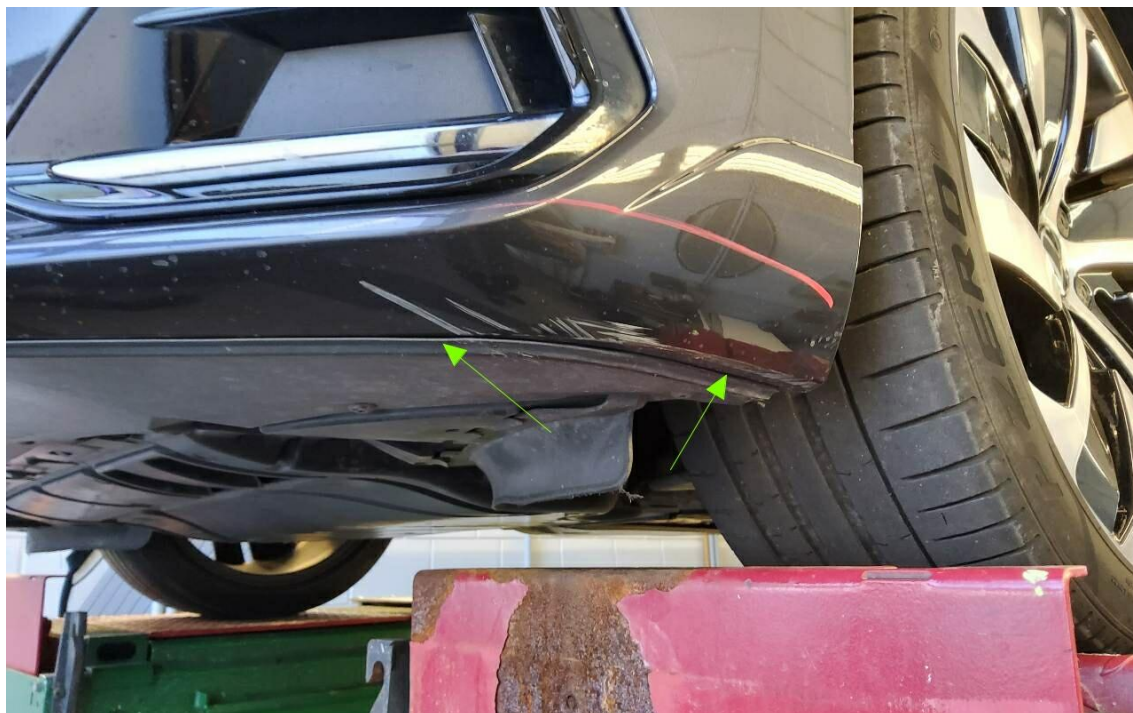
Bild 19 : Stoßfänger vorne verschrammt
