Zustandsbericht

Kunde :	Allane SE	Amtl. Kennzeichen :	VB-AG 2905
Berichtsnummer :	000000920774-DE613		
Referenznummer:	31182695

Hyundai Tucson (NX)(12.2020->) Advantage 2WD

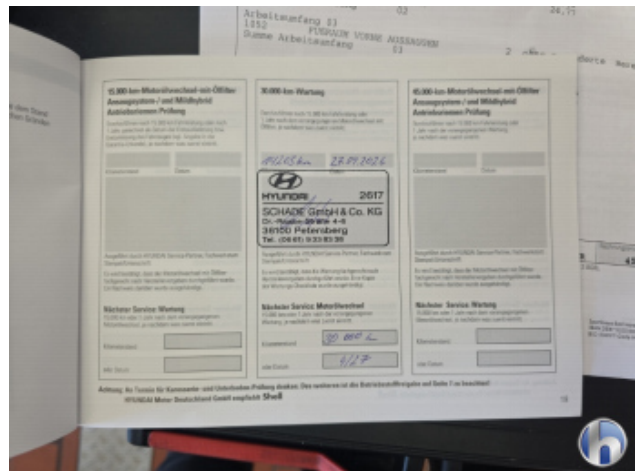
Serviceheft/Nachweis

Durchgeführte Technikprüfung	
Klimaanlage:	Die Klimaanlage konnte bei der Besichtigung nur eingeschränkt geprüft werden.
Sitzheizung:	Eingeschränkt geprüft
Lichtanlage:	Die Lichtanlage konnte zum Besichtigungszeitpunkt nur eingeschränkt geprüft werden.
Sonnendach/ Verdeck:	Nicht vorhanden
Bremsanlage:	Die Bremsanlage wurde durch eine Inaugenscheinnahme geprüft.
Motorlauf:	Die Überprüfung des Motorlaufs war nur eingeschränkt möglich. Dabei wurden keine akustischen bzw. visuellen Auffälligkeiten festgestellt.
Hinweis:	*Kostenerweiterung durch fehlenden und überzogenen Service / Verlust der Herstellergarantie möglich. (12Mo/15000km)

Sonstiges		
	Bauteil	Schaden	Rep.-Art
1.	Wartung	Fehlt	Erneuern
