**Fahrzeugbeschreibung**

## Bewertungsgutachten

**H GV167**

**TMBJJ8NX8RY124201**

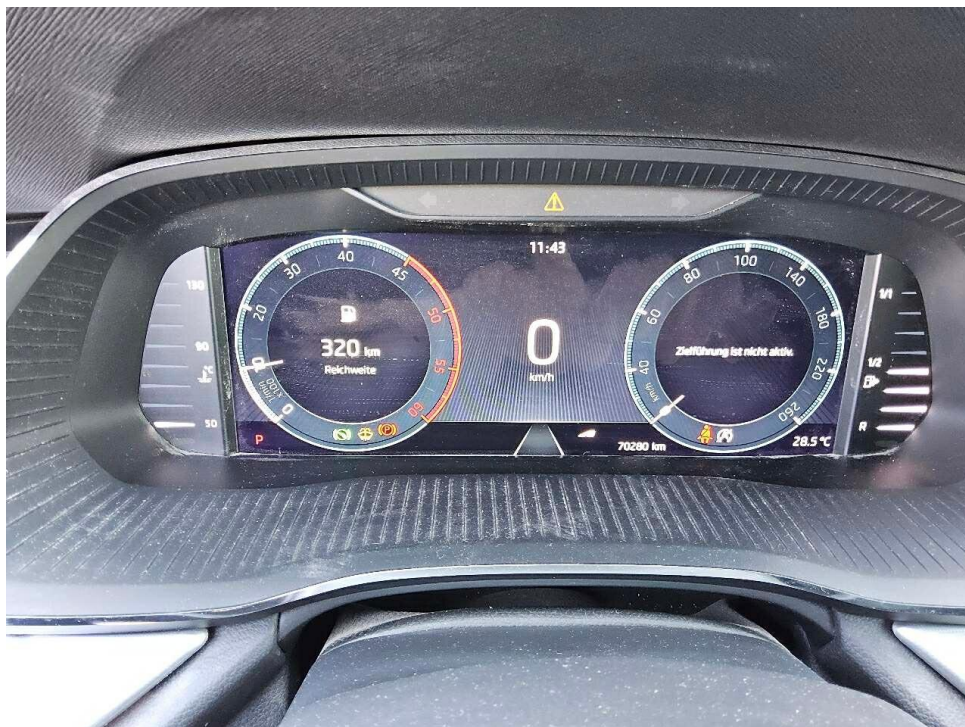
Bild 4 : Kombiinstrument (betriebsbereit) mit Km-Stand

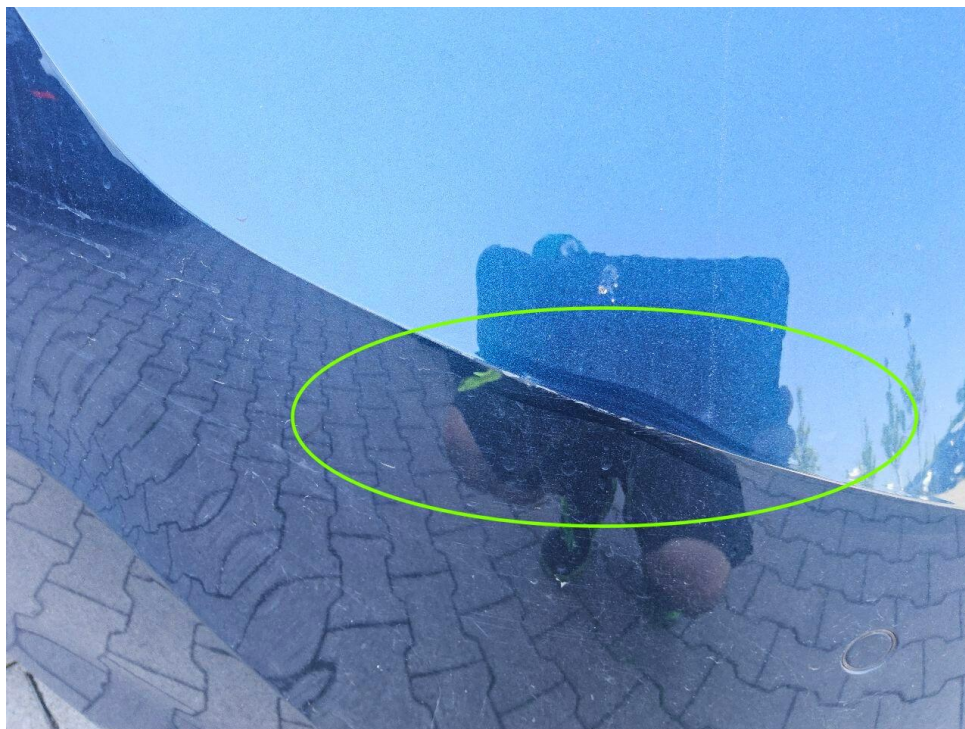
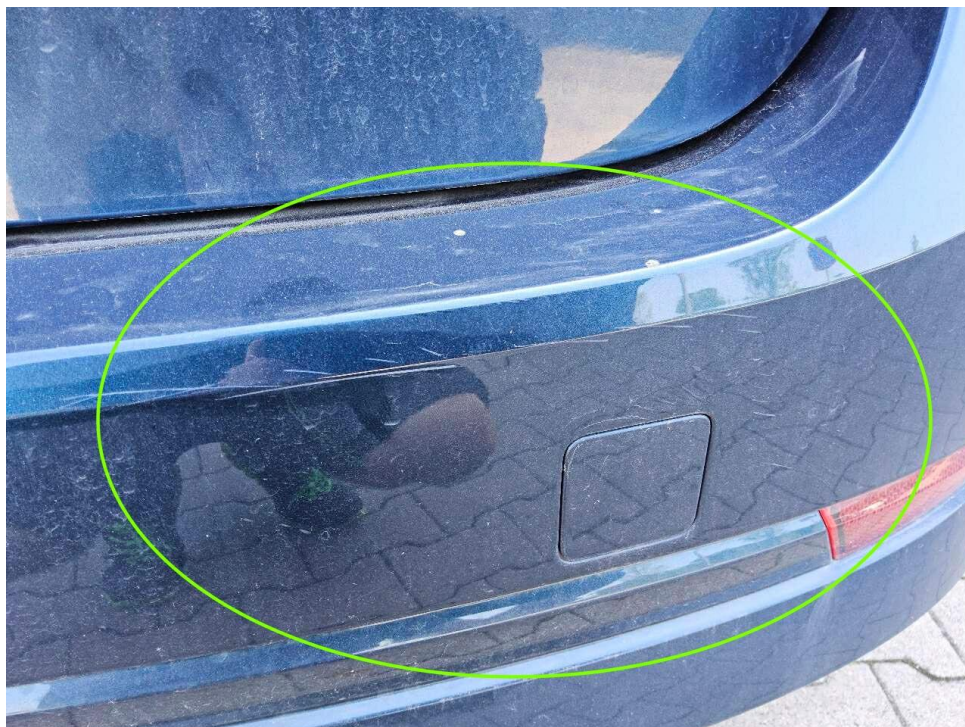
Bild 7 : Stoßfänger hinten, verschrammt

Bild 8 : Stoßfänger hinten, verschrammt

Stoßfänger hinten, verschrammt, lackieren mit Lackaufbau (Bild 7, 8); Seitenteil rechts, verschrammt, lackieren mit Lackaufbau (Bild 9, 10); Tür hinten rechts, verformt/verschrammt, instandsetzen (Bild 11, 12); Tür vorne rechts, verschrammt/ingedellt, instandsetzen (Bild 13, 14); Seitenschweller rechts, verschrammt, lackieren mit Lackaufbau (Bild 15); Alufelge vorne rechts, verschrammt, smart repair (Bild 16). Lackvorbereitung.

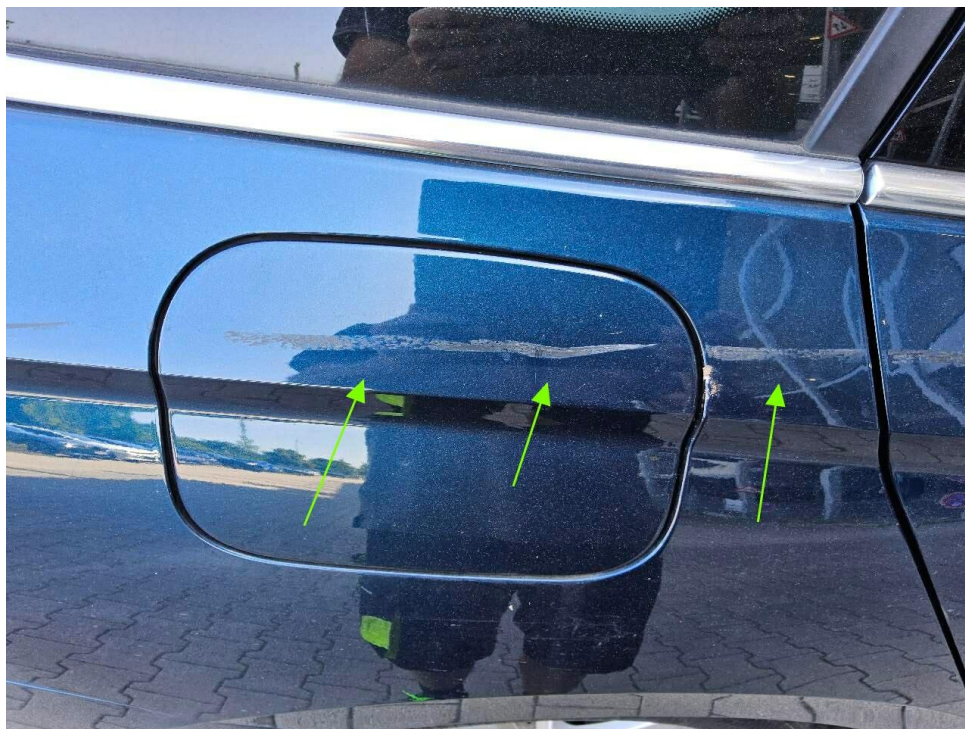
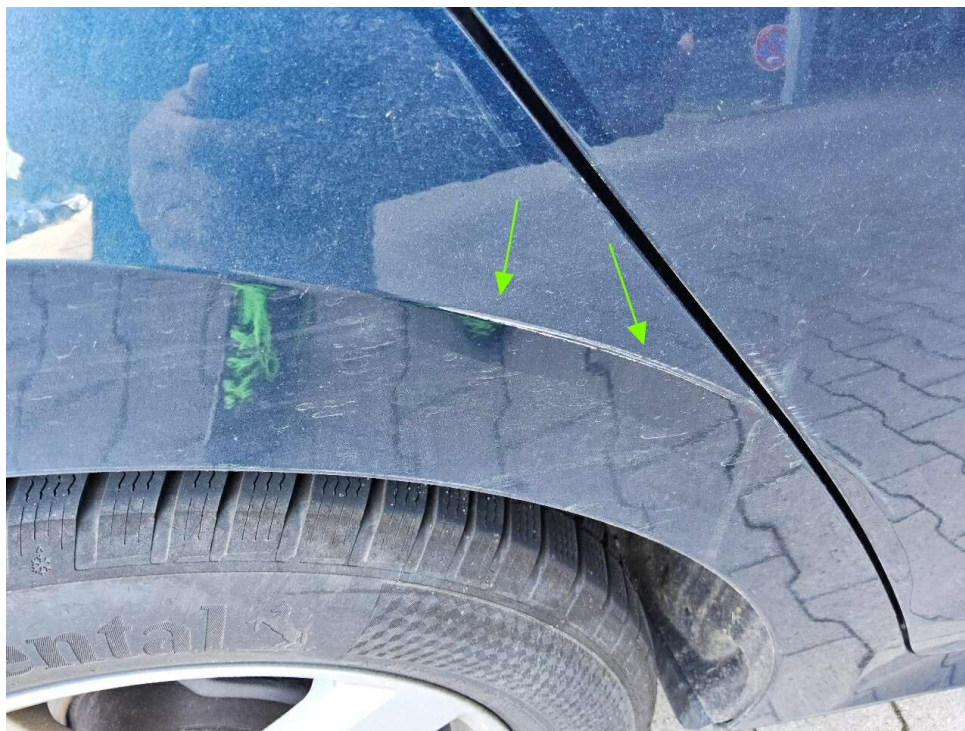
Bild 9 : Seitenteil rechts, verschrammt

Bild 10 : Seitenteil rechts, verschrammt

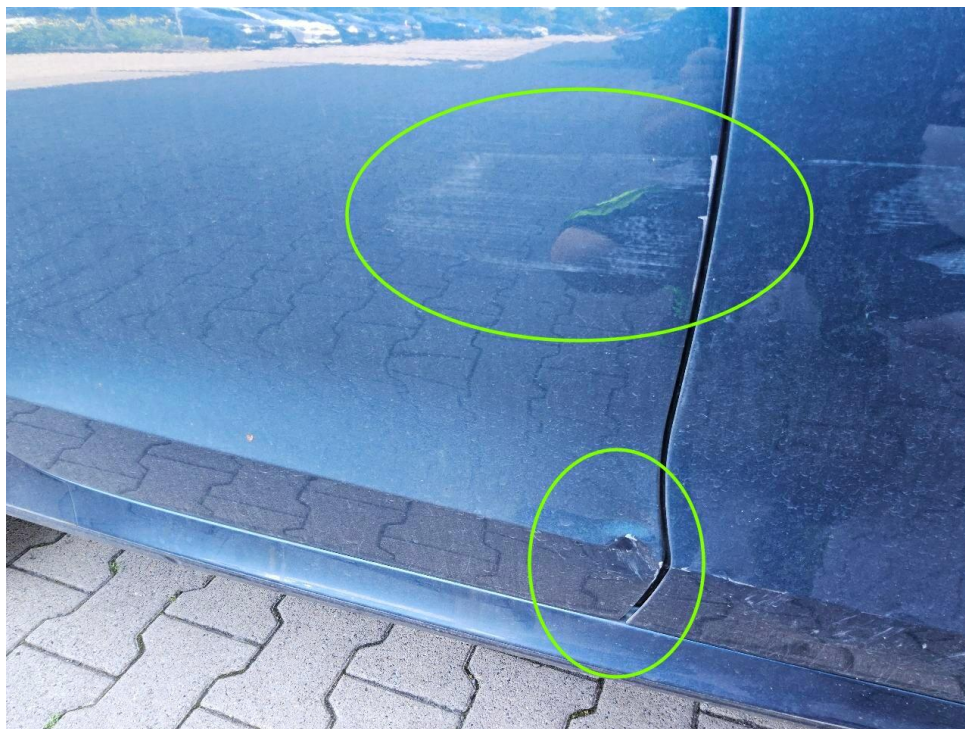
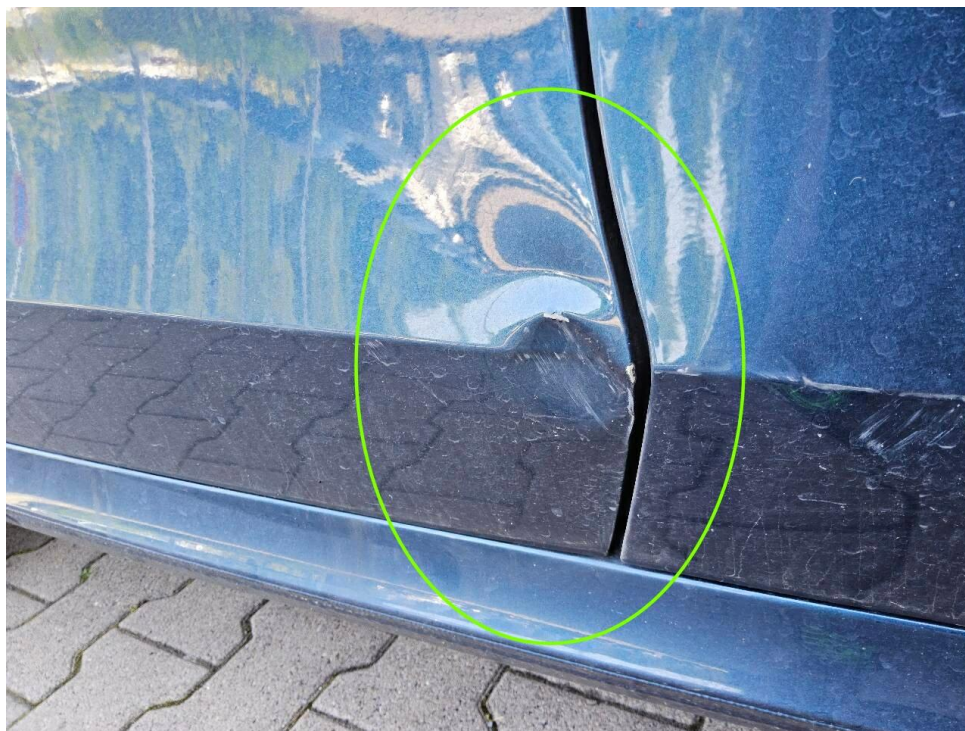
Bild 11 : Tür hinten rechts, verformt/verschrammt

Bild 12 : Tür hinten rechts, verformt/verschrammt

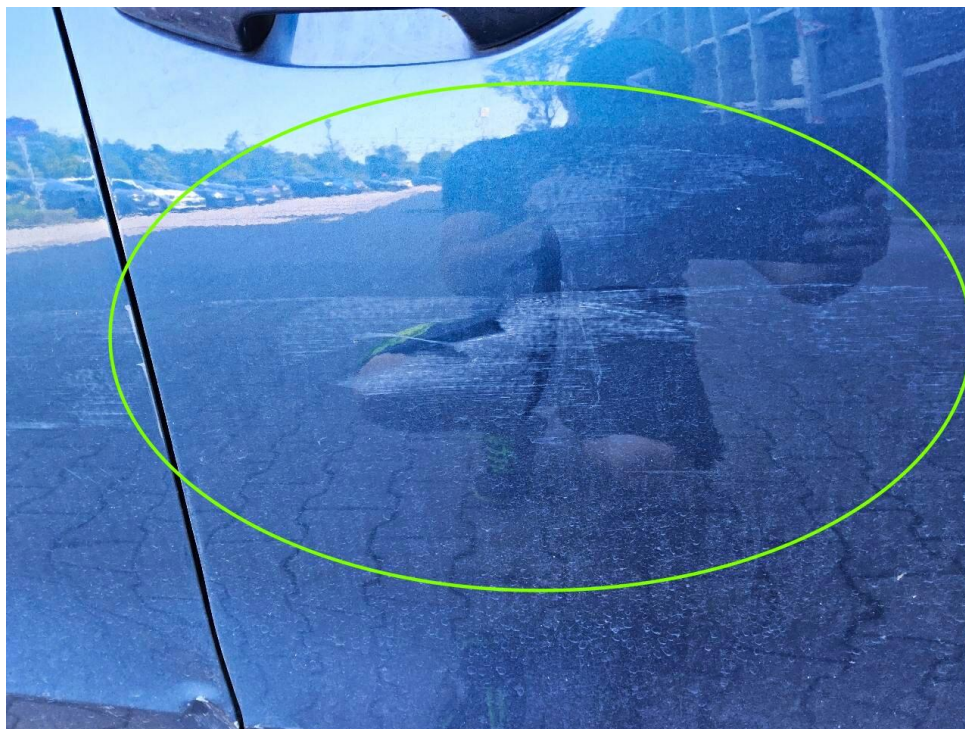
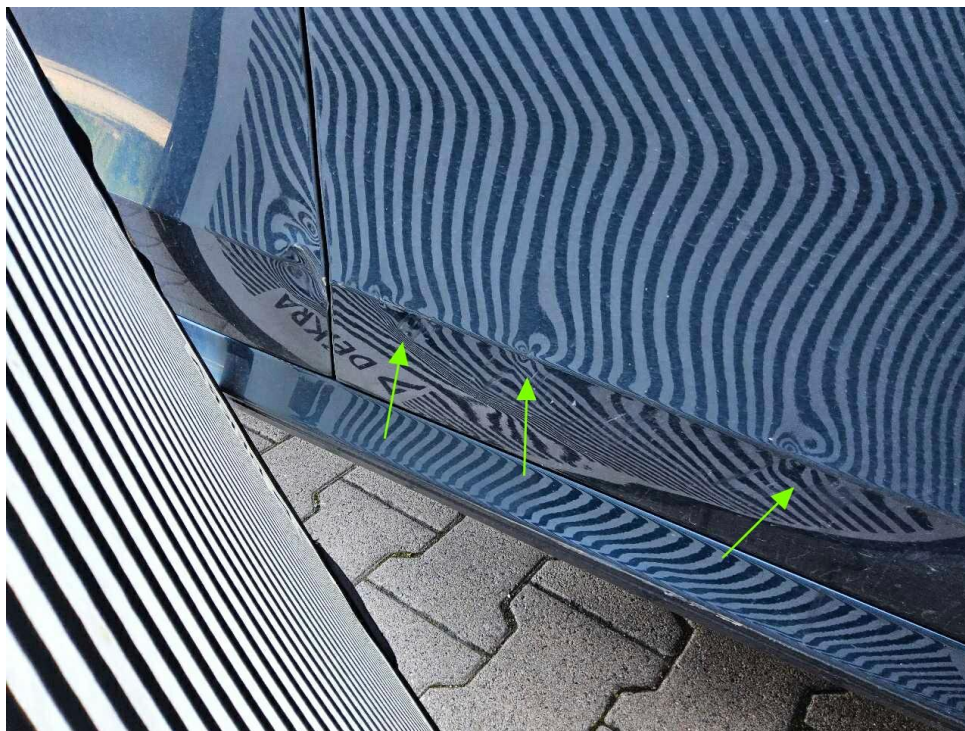
Bild 13 : Tür vorne rechts, verschrammt/ingedellt

Bild 14 : Tür vorne rechts, verschrammt/ingedellt

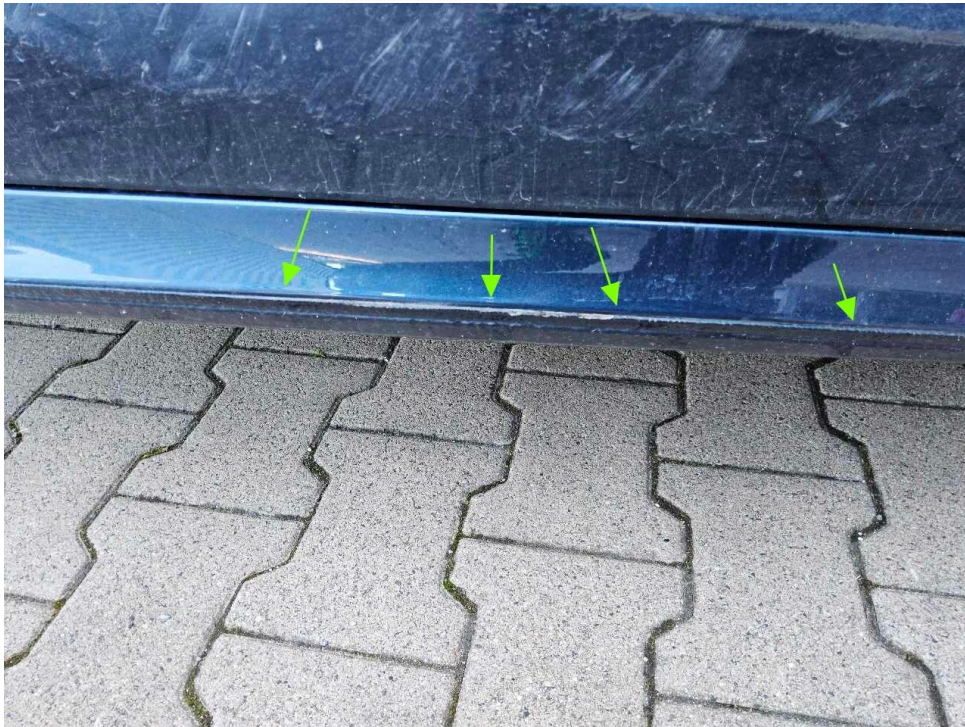
Bild 15 : Seitenschweller rechts, verschrammt

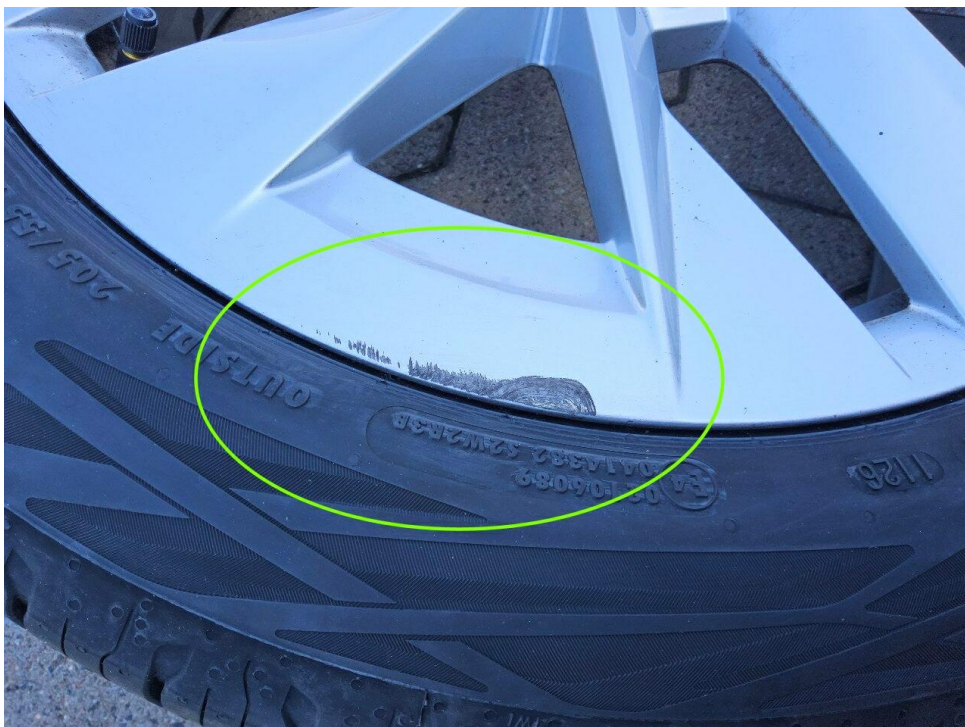
Bild 16 : Alufelge vorne rechts, verschrammt
