LVV Nr 363535
Hersteller Škoda
Model Octavia
Variante Ambition 2.0 TDI
Listenpreis 31.193,27
VIN TMBJG7NX0NY050727
Erstzulassungsdatum 1.1.2022
Kennzeichen CW S6183

Zustandsbericht / Minderwertgutachten

Erstzulassung	19.01.2022	Fahrzeugart	PKW
Hersteller	SKODA	Typ / Verkaufsbez.	Octavia Combi 2.0 TDI DSG Ambition
Türen	5	Sitzplätze	5
Fahrzeug-Ident.-Nr.	TMBJG7NX0NY050727	HSN / TSN	8004 / AWK
Schlüssel-Nr.	10461428	Km-Stand abgelesen	73990
Nächste HU §29 StVZO	05 / 2027	Energiequelle / Kraftstoff	Diesel
Zylinderanzahl	/ Reihenmotor	Leistung (kW)	85
Hubraum (ccm)	1968	Schadstoffklasse:	EURO6;WLTP;AP;PI/CI; M, N1 I
Getriebe	Automatik /	Felgen	Leichtmetall
Farbe (Hersteller)	Black Magic Pearlescent (F9R)	Polster	Stoff

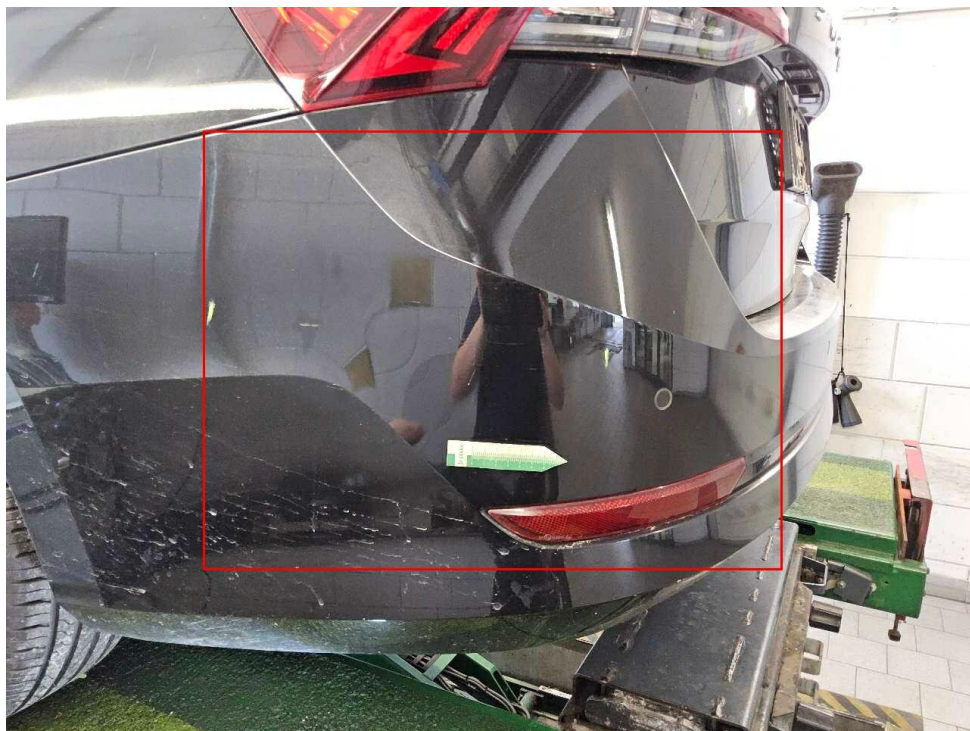
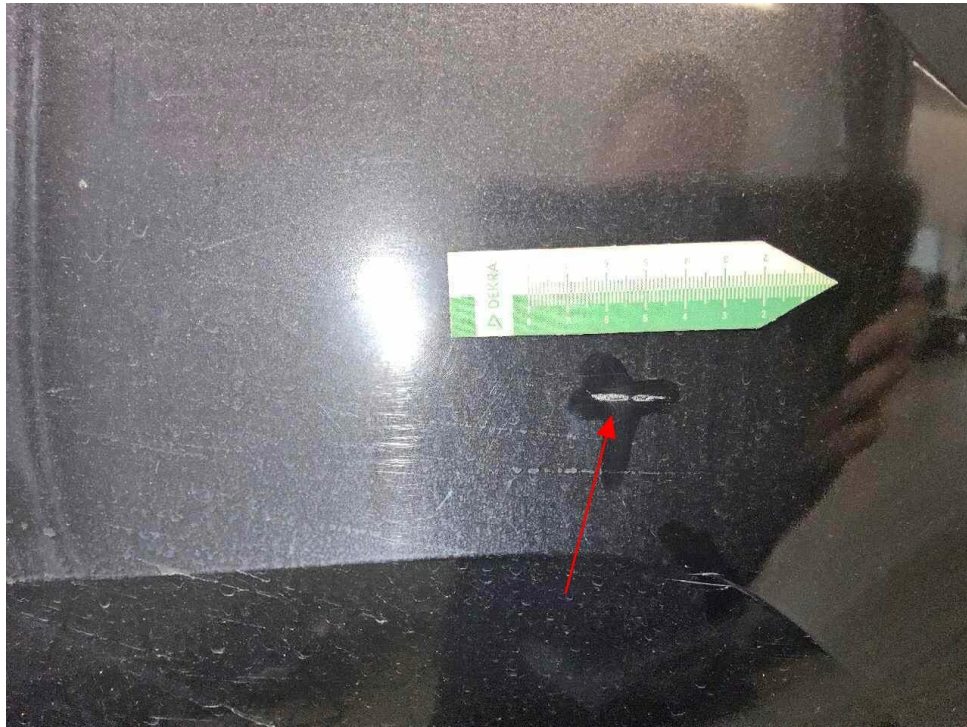
Bild 14 : Stoßfänger hinten verschrammt

Bild 15 : Stoßfänger hinten verschrammt

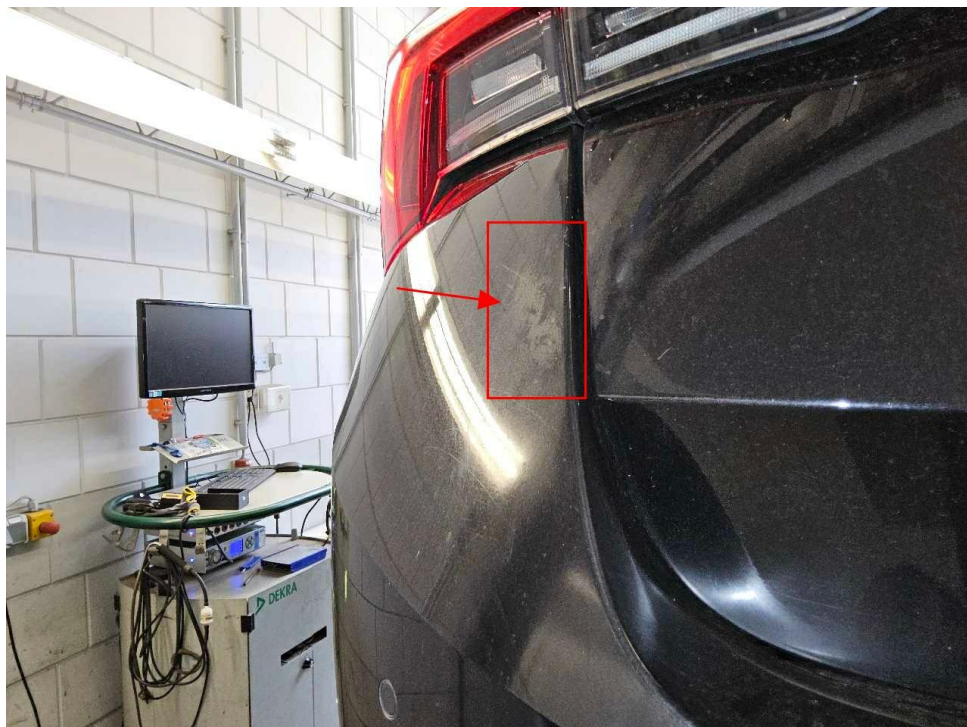
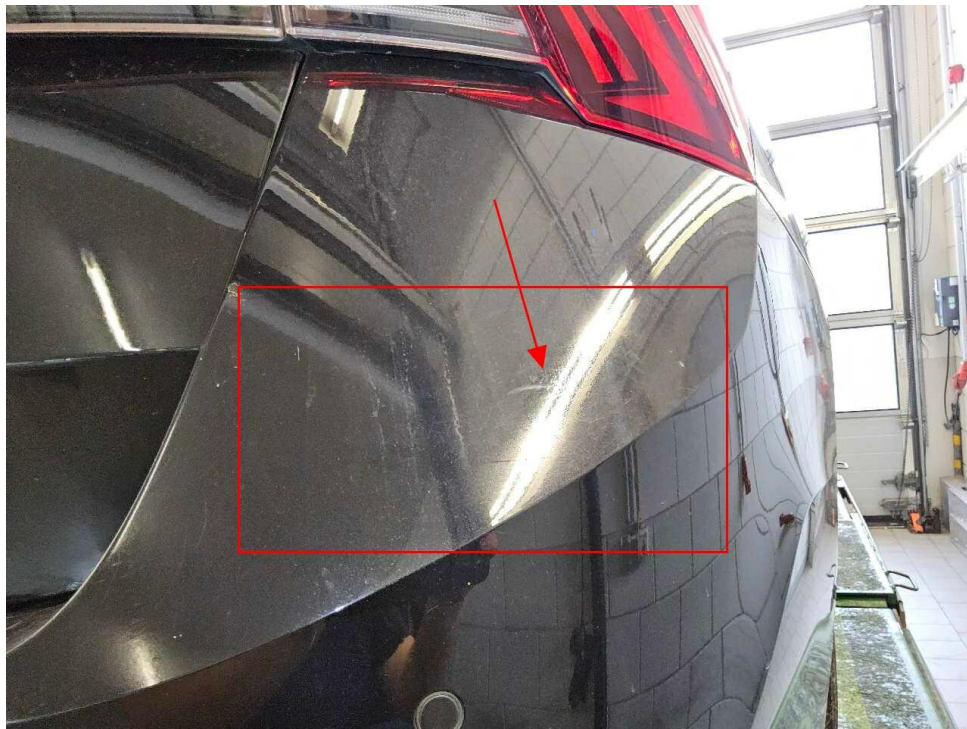
Bild 16 : Stoßfänger hinten verschrammt, Bearbeitungsspuren

Bild 17 : Stoßfänger hinten verschrammt, Bearbeitungsspuren

1. Stoßfänger hinten verschrammt, Bearbeitungsspuren, lackieren mit Lackaufbau (Bild 16, 17)
2. Bearbeitungsspuren an der Seitenwand rechts, lackieren (Bild 18, 19, 20)
3. Bearbeitungsspuren und Welligkeiten Seitenwand links, lackieren (Bild 21)
4. Dachholm, Dach Lackverätzungen, lackieren mit Lackaufbau (Bild 22, 23)
5. Motorhaube Lackverätzungen, Schleifspuren am Bauteil zu erkennen, lackieren mit Lackaufbau (Bild 24, 25)
6. Tür hinten links Schleifspuren am Bauteil, lackieren (Bild 26, 27, 28)
7. Tür vorne links Lackverätzungen, Schleifspuren, lackieren mit Lackaufbau (Bild 29, 30)
8. Heckleuchte rechts zerkratzt, erneuern (Bild 31, 32)
9. T- Wartungsnachweis nicht vorliegend, prüfen und Befund festlegen, Schadenerweiterung möglich

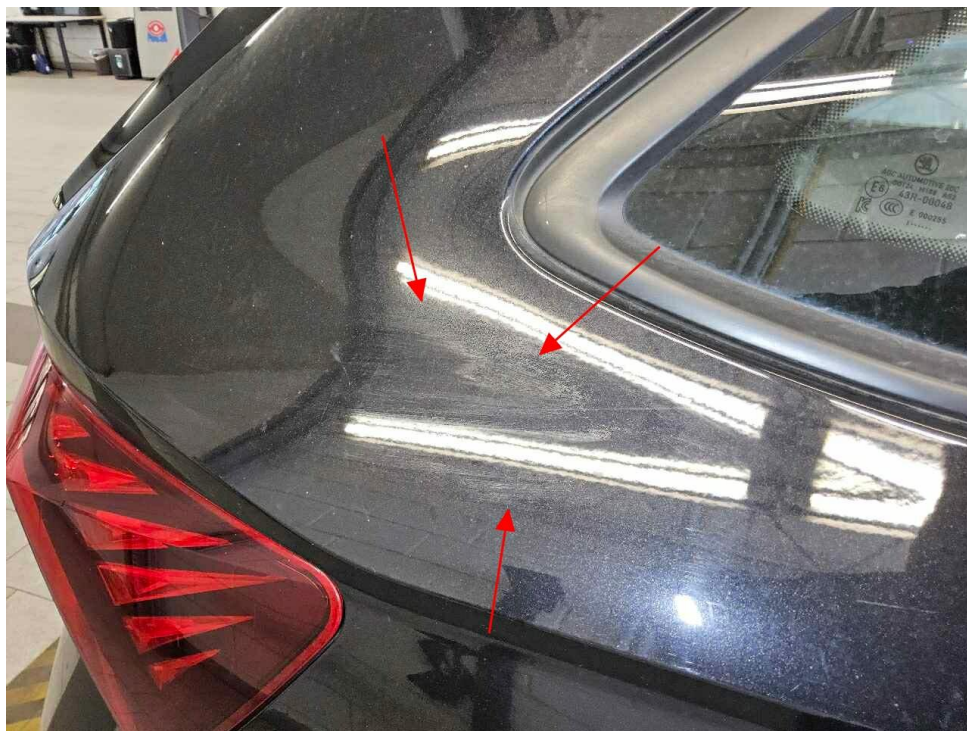
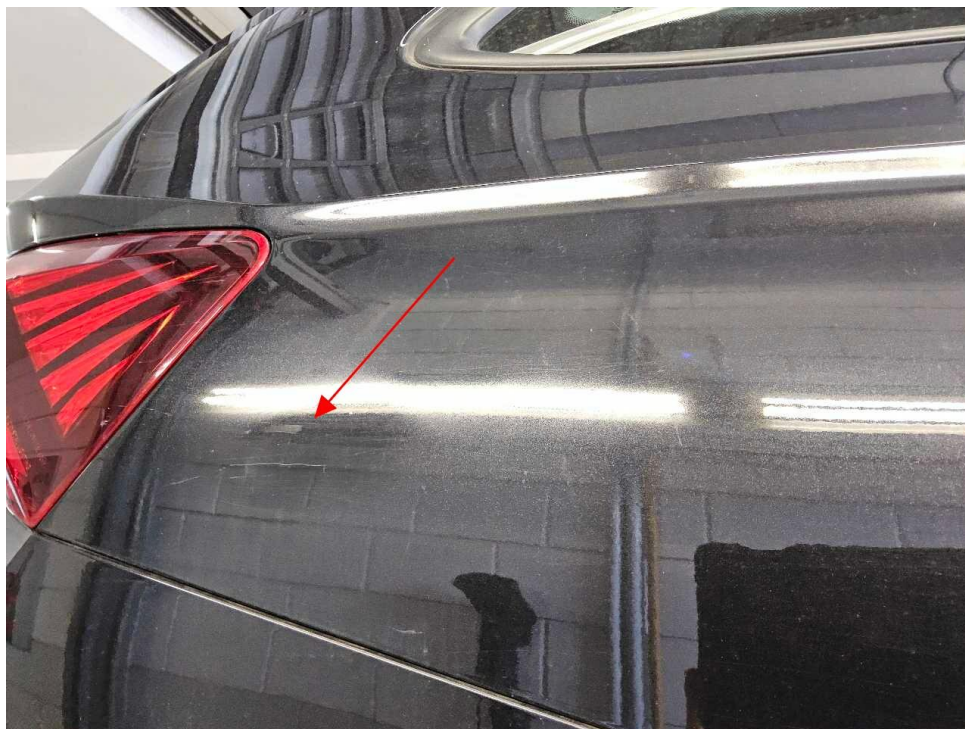
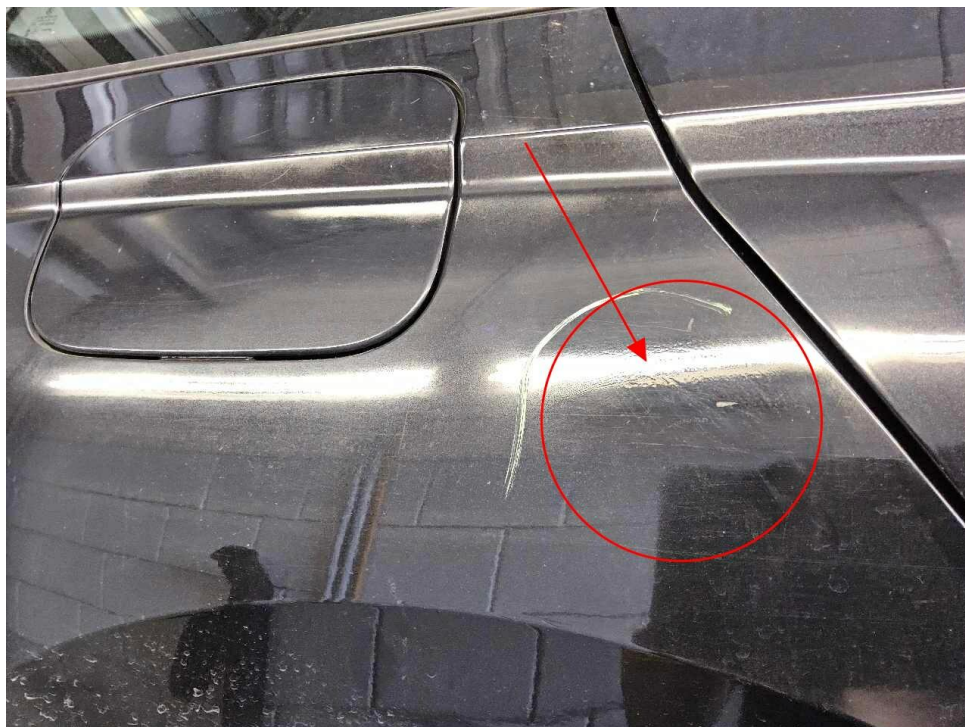
Bild 18 : Bearbeitungsspuren an der Seitenwand rechts

Bild 19 : Bearbeitungsspuren an der Seitenwand rechts

Bild 20 : Bearbeitungsspuren an der Seitenwand rechts

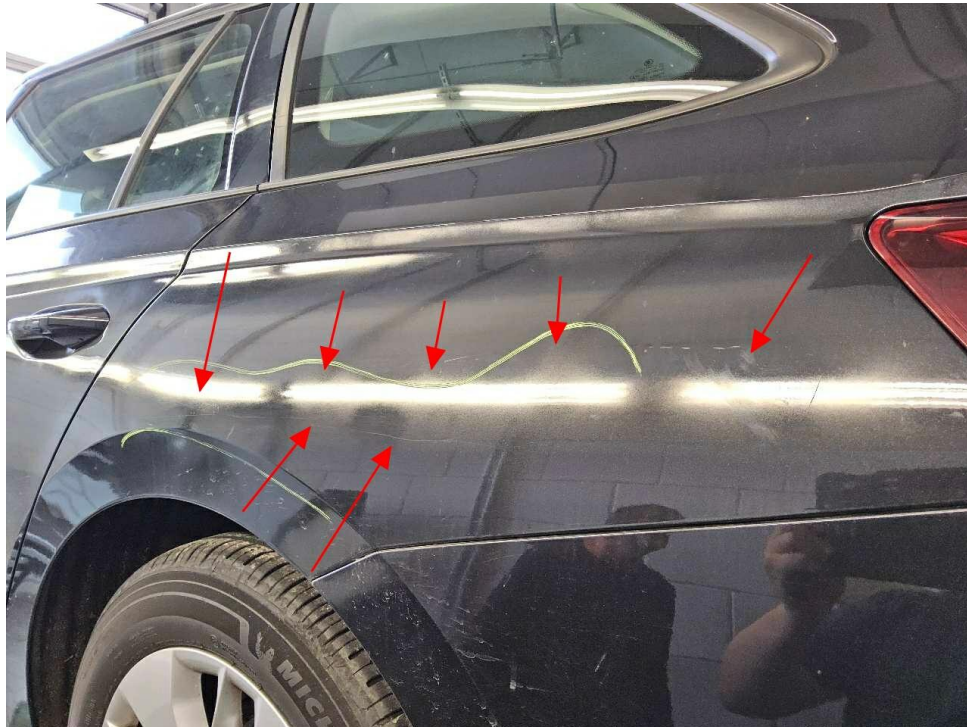
Bild 21 : Bearbeitungsspuren und Welligkeiten Seitenwand links

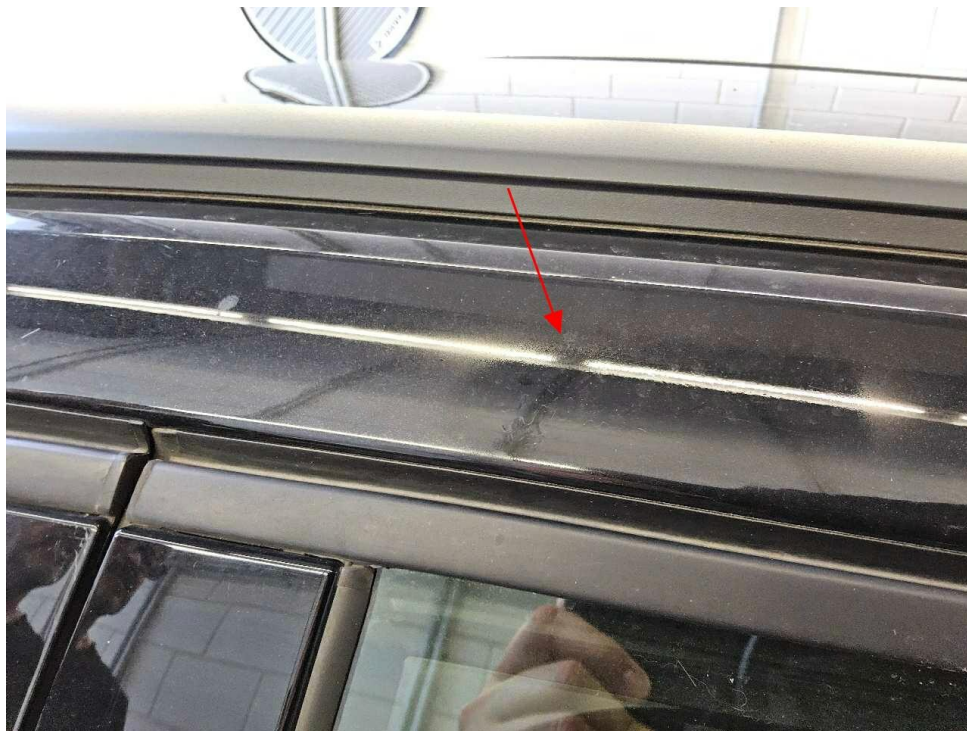
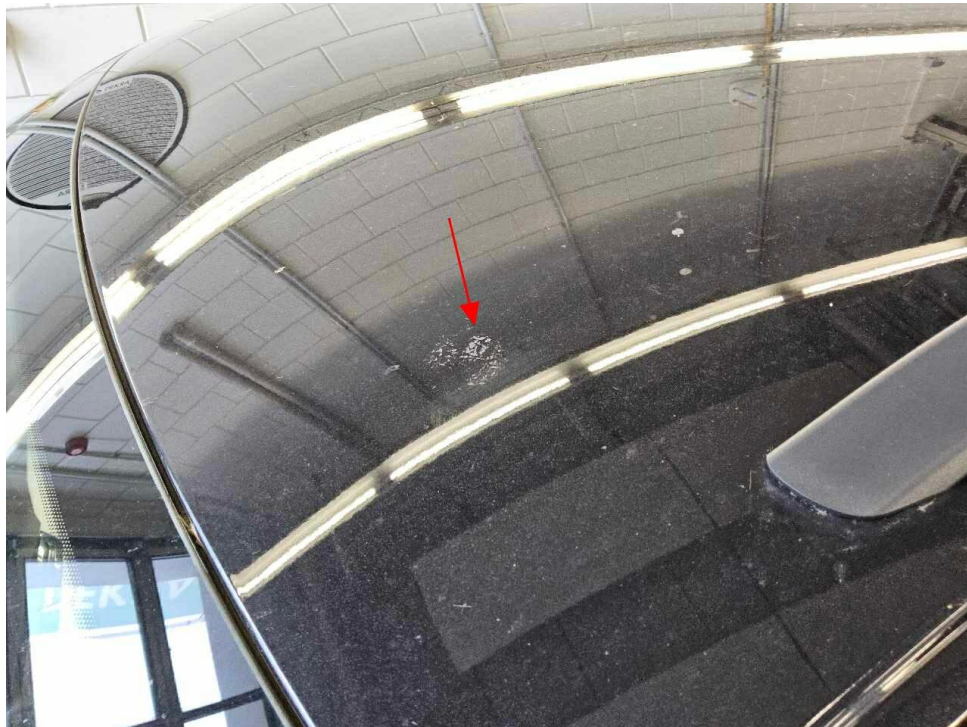
Bild 22 : Dachholm, Dach Lackverätzungen

Bild 23 : Dachholm, Dach Lackverätzungen

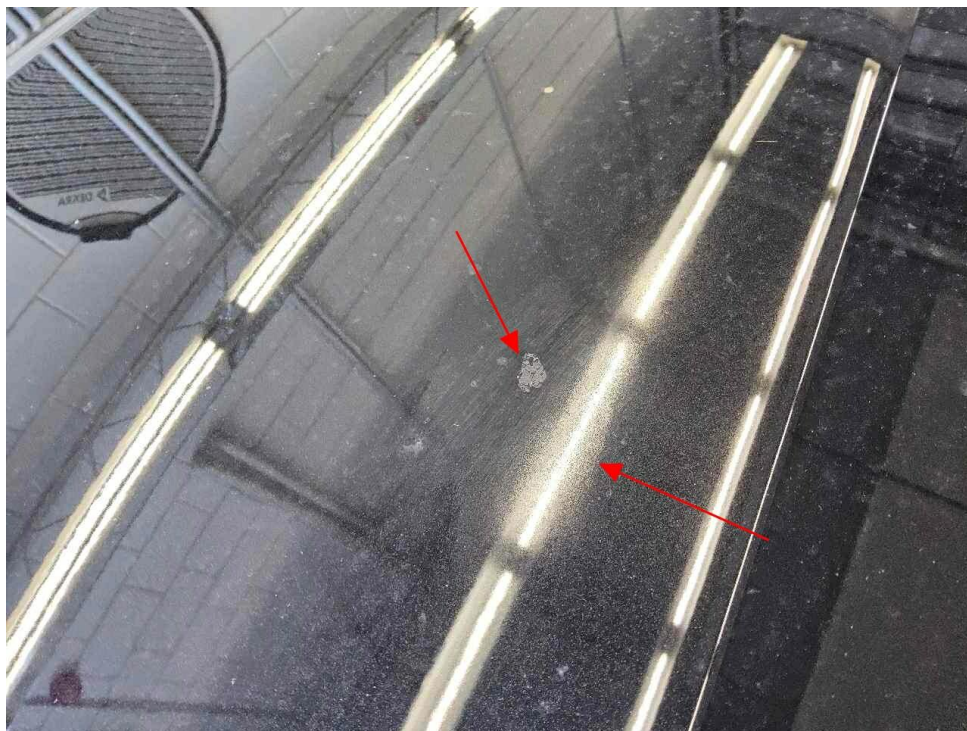
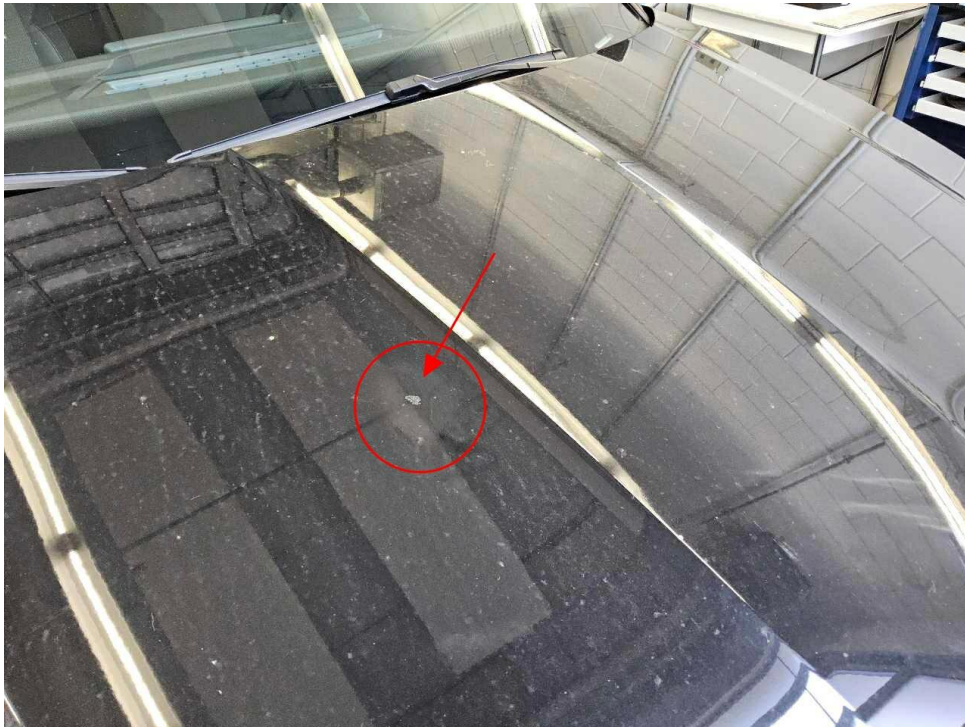
Bild 24 : Motorhaube Lackverätzungen, Schleifspuren am Bauteil zu erkennen

Bild 25 : Motorhaube Lackverätzungen, Schleifspuren am Bauteil zu erkennen

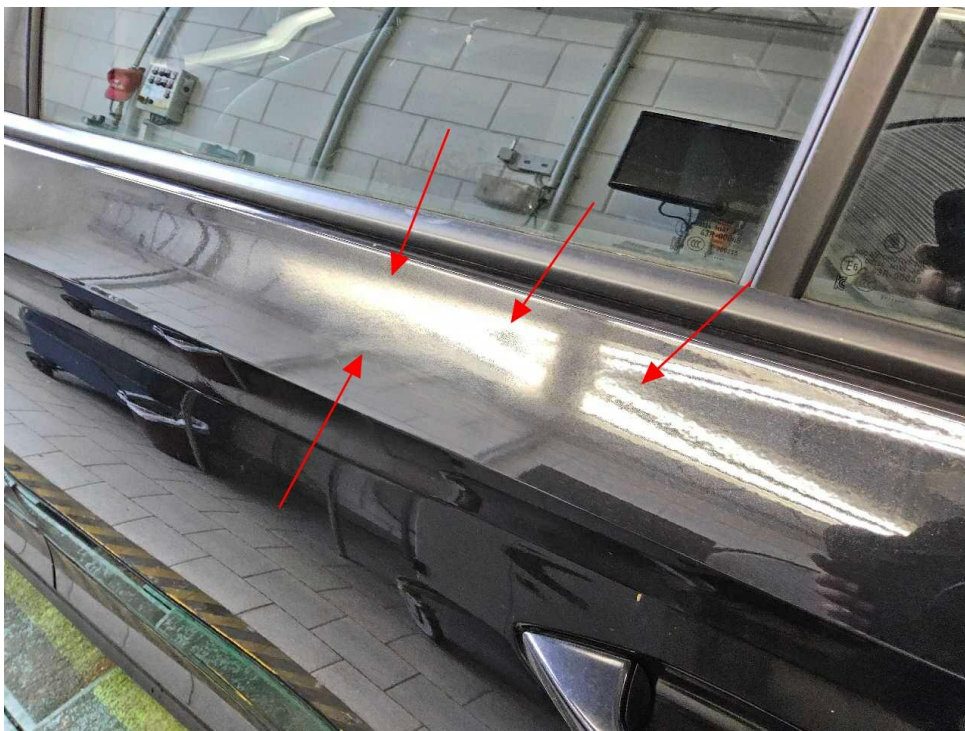
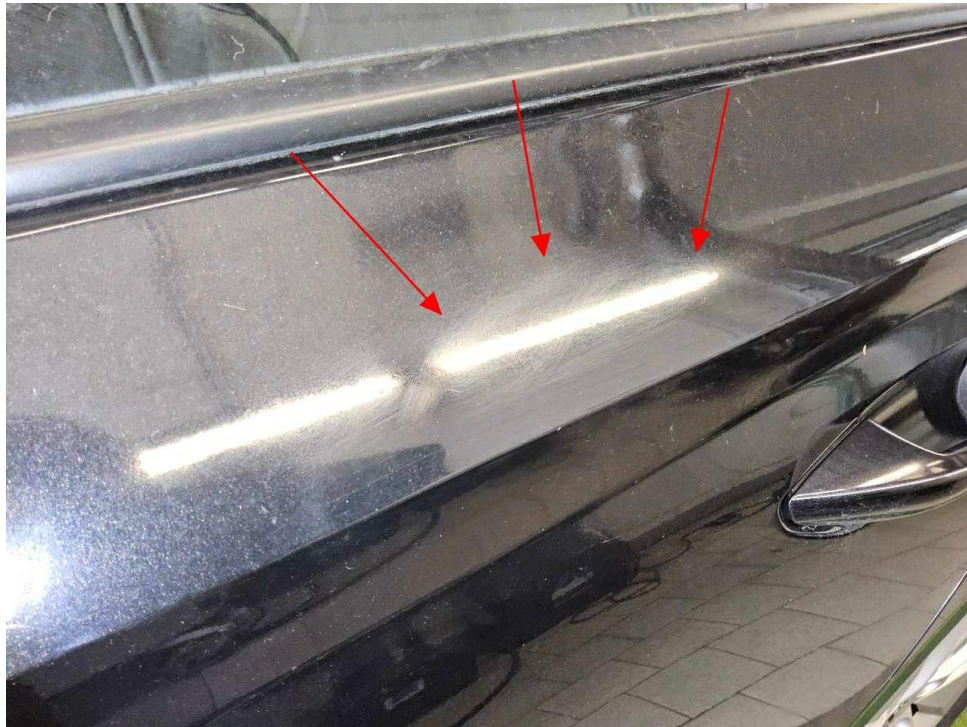
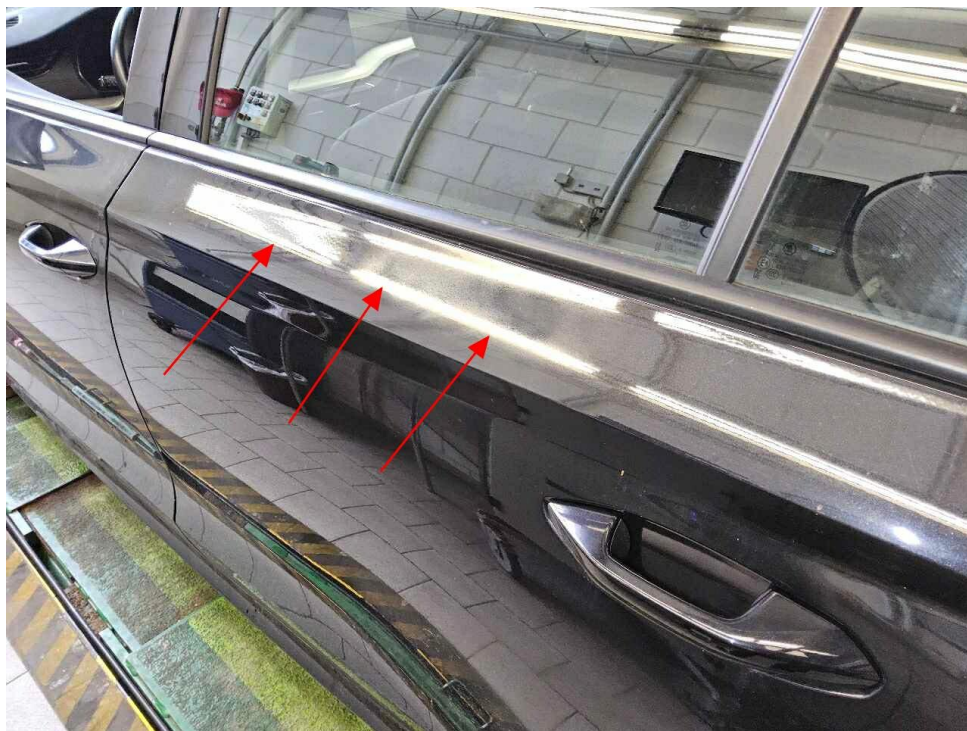
Bild 26 : Tür hinten links Schleifspuren am Bauteil

Bild 27 : Tür hinten links Schleifspuren am Bauteil

Bild 28 : Tür hinten links Schleifspuren am Bauteil

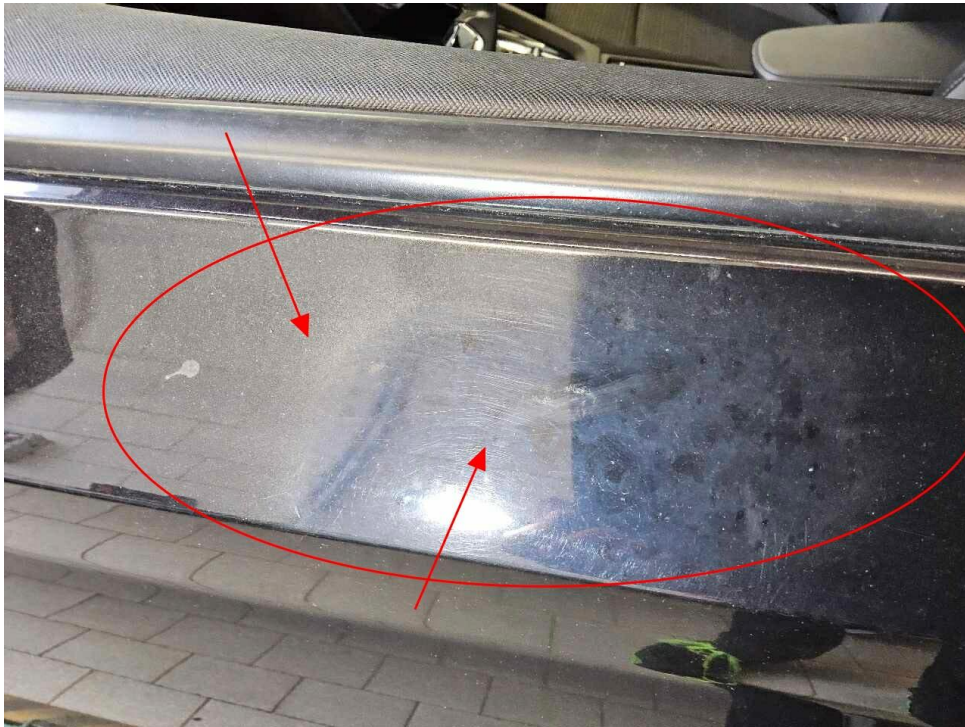
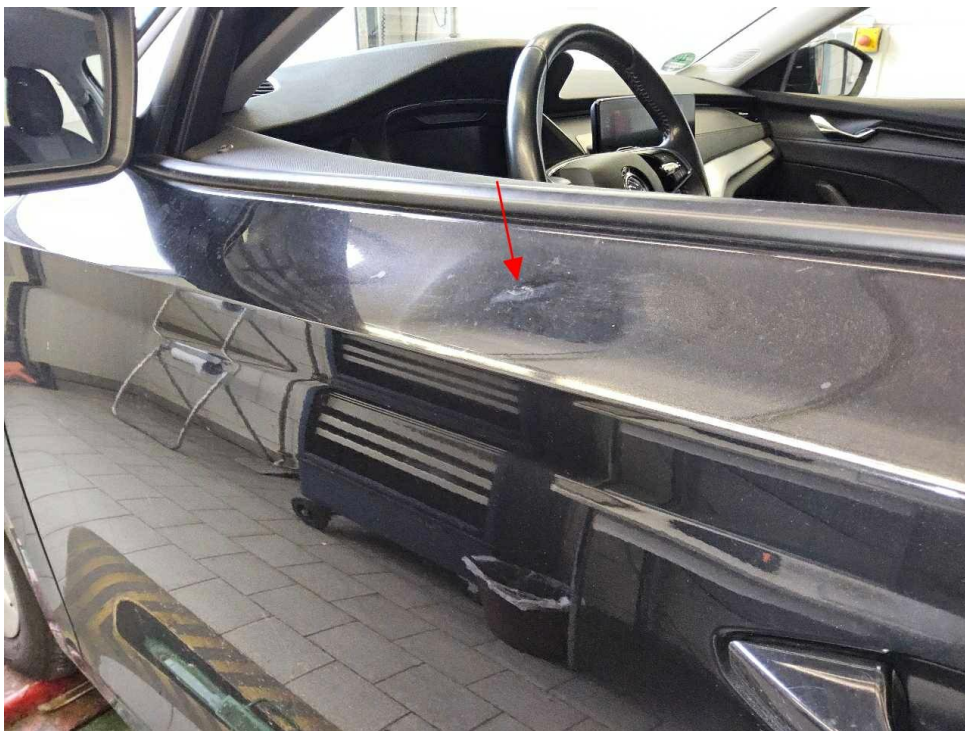
Bild 29 : Tür vorne links Lackverätzungen, Schleifspuren

Bild 30 : Tür vorne links Lackverätzungen, Schleifspuren

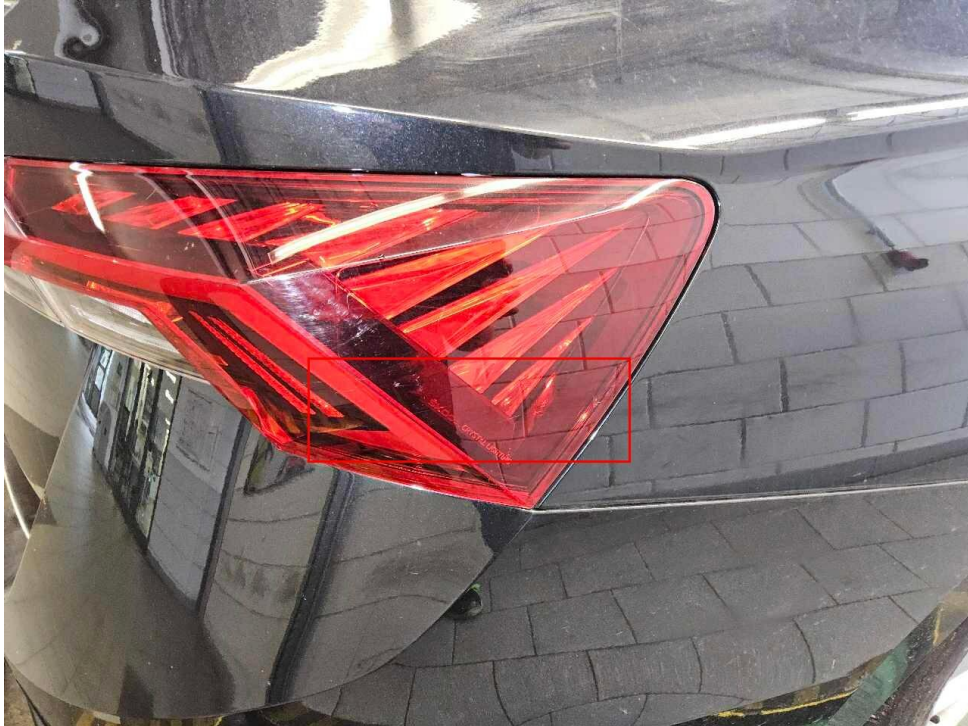
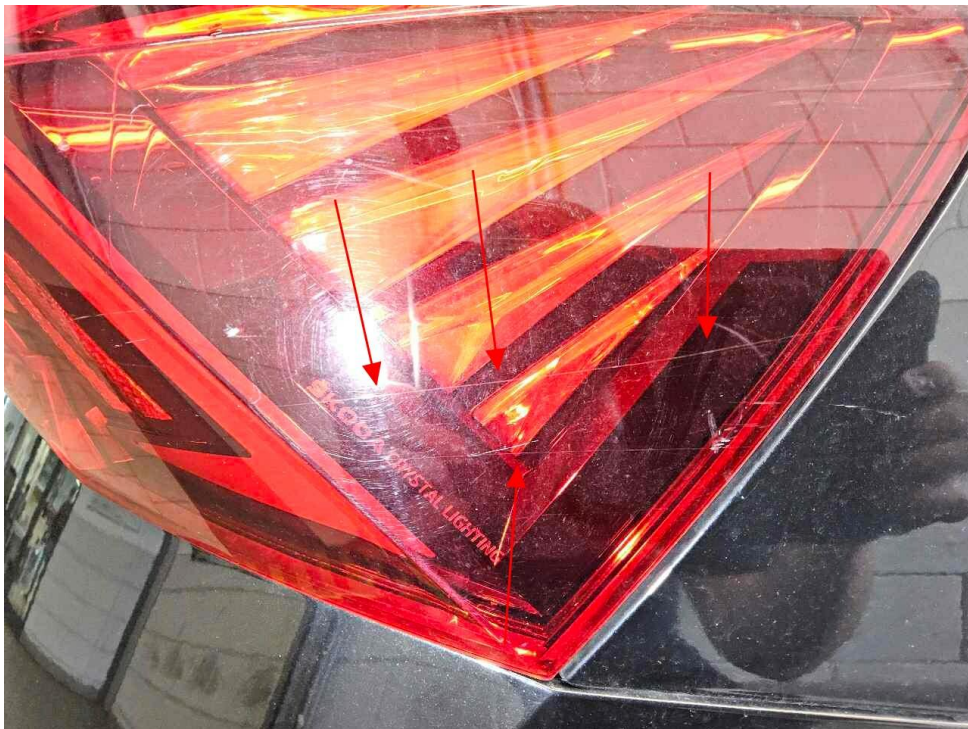
Bild 31 : Heckleuchte rechts zerkratzt

Bild 32 : Heckleuchte rechts zerkratzt
