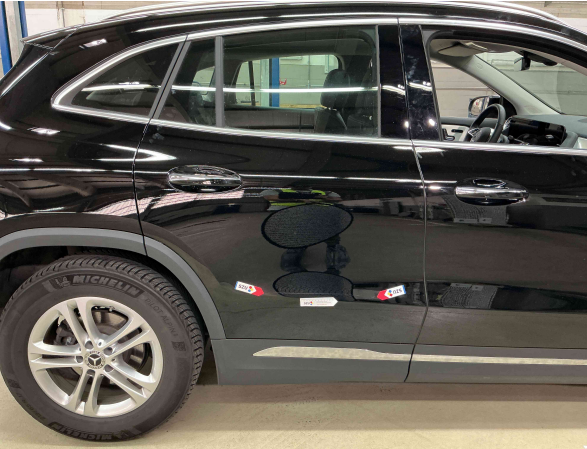
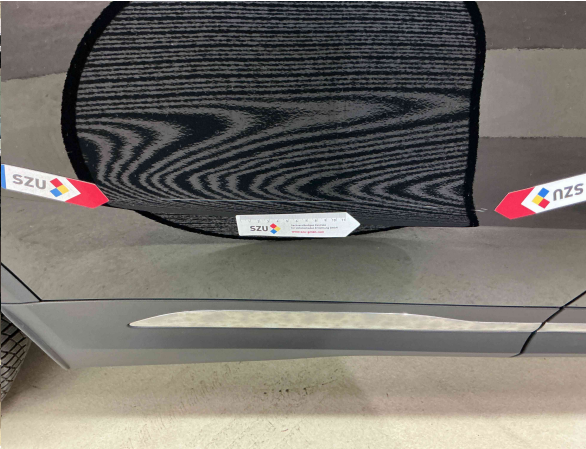
Tur hinten rechts Kratzer  
Vollständige Lackierung 400€

Kratzer, Vollständige Lackierung  
Kratzer, Vollständige Lackierung  
Kratzer, Teilweise Lackierung

400€  
450€  
350€

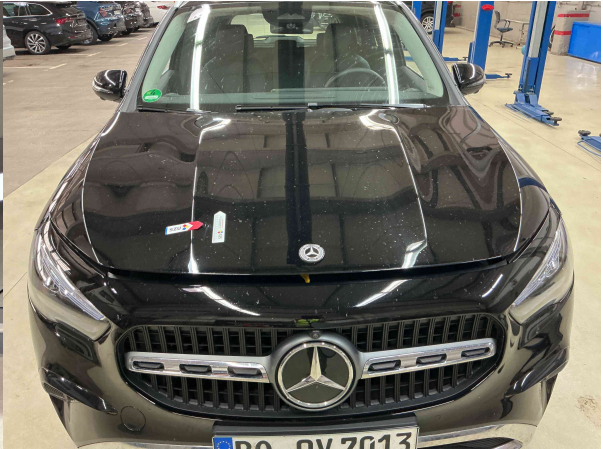
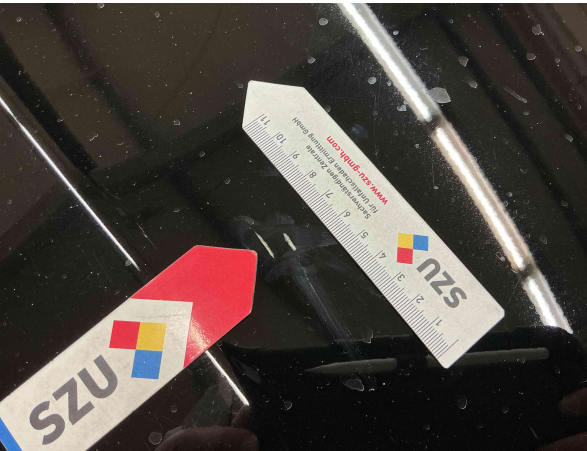
Motorhaube Kratzer  
Vollständige Lackierung 450€

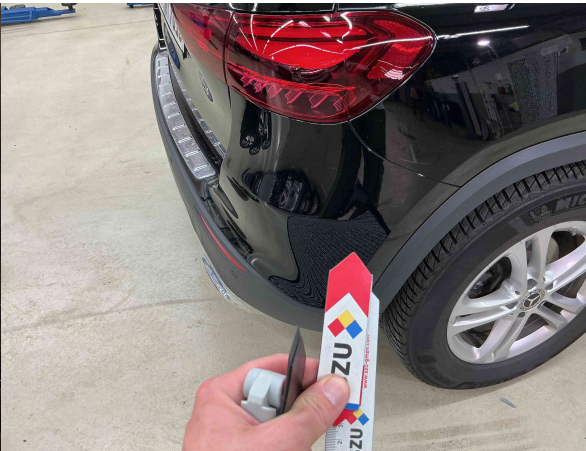
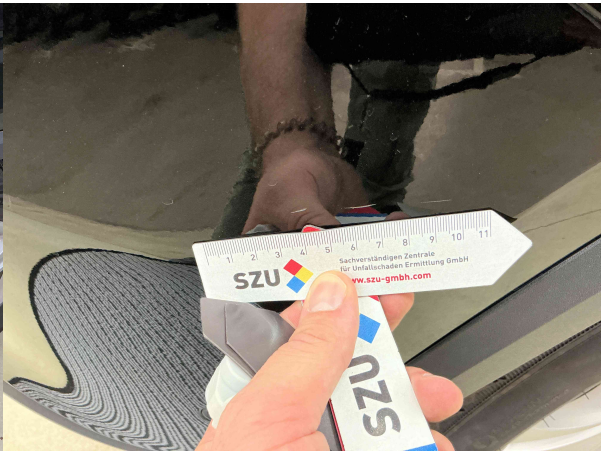
Stossfanger hinten Kratzer  
Teilweise Lackierung 350€

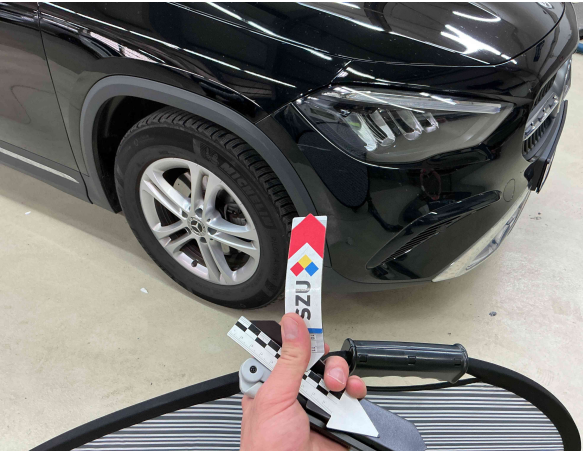
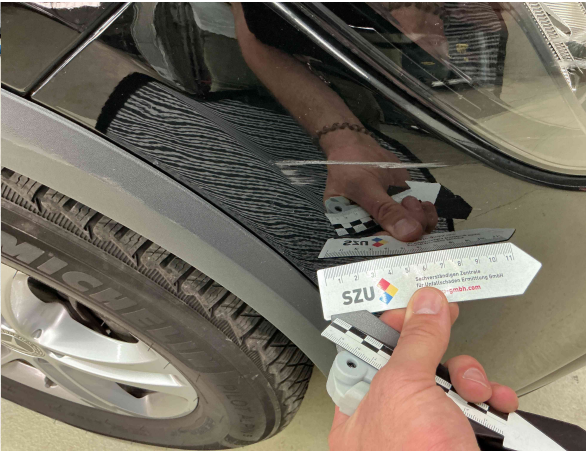
Front Stossfanger  
Verschrammung Reparatur

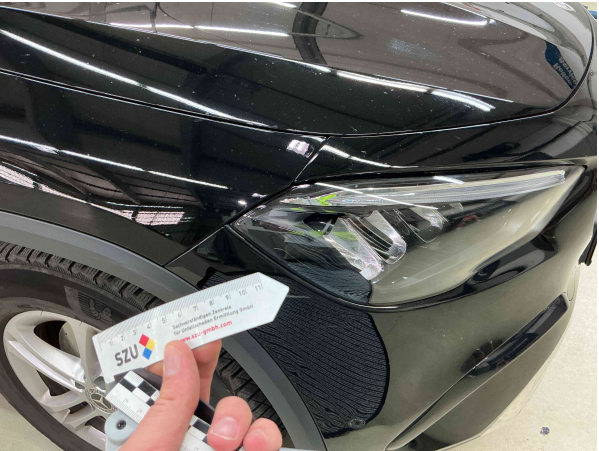
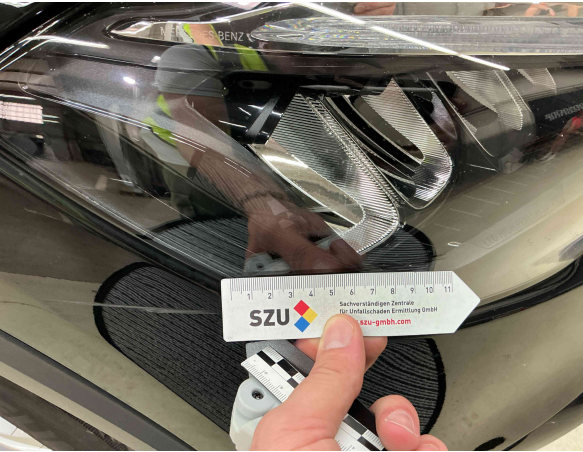
Front Scheinwerfer  
Rechts Kratzer Austausch

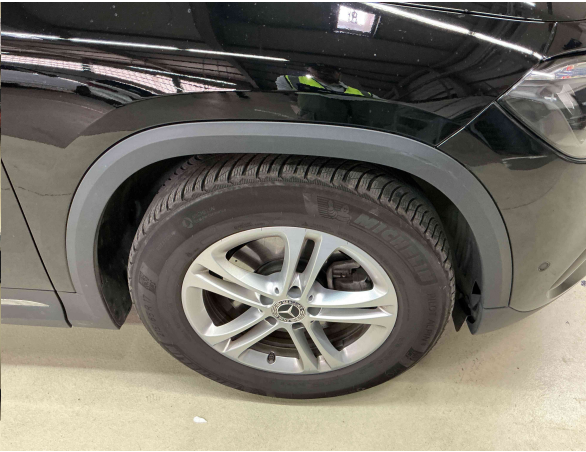
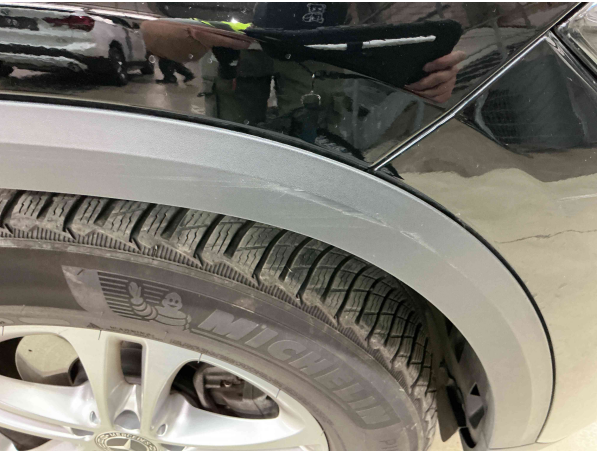
Vorderseite Beifahrerseite  
Kotflugel Kratzer Austausch
