## Zustandsbericht

| Berichtsnummer : | 0000000928643-DE968 | | |

#### Skoda Enyaq (5AZ)(09.2020->) 85 Loft

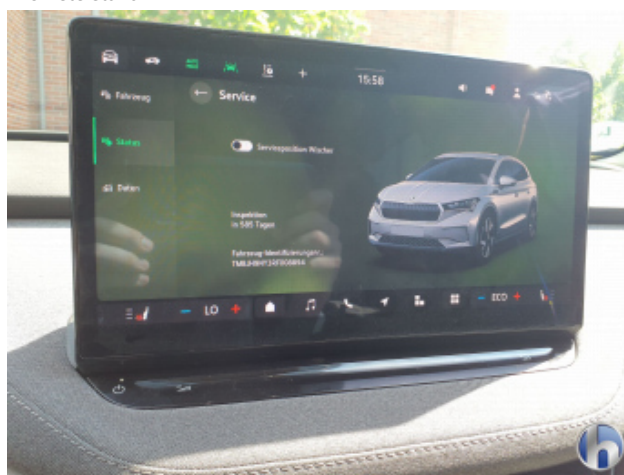
Serviceheft/Nachweis

| <b>Hinweis:</b> | *Service Digital.: 18.02.2026 57088 km überzogen Serviceintervall nach Herstellervorgaben überzogen (24 Monate / 30.000 km) Kostenerweiterung durch fehlenden oder überzogenen Service / Verlust der Herstellergarantie möglich. |

| | Bauteil | Schaden | Rep.-Art |
|---|---|---|---|
| 1. | Service 30000 km | Fehlt | |

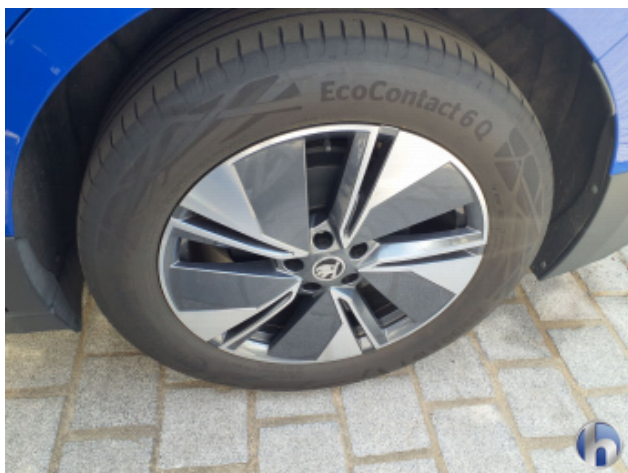
Bereifung

| Montierte Bereifung | | |
|---|---|---|
| 1. Achse - links / Zust. | Continental | 255/50/R19/-V 4 mm |

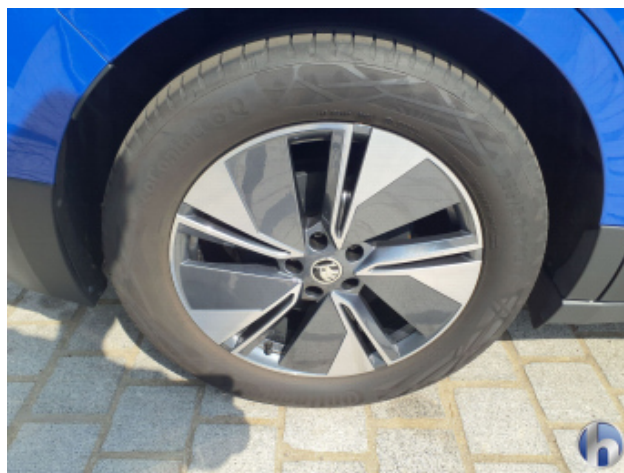
Bereifung

| Montierte Bereifung | | |
|---|---|---|
| 1. Achse - rechts / Zust. | Continental | 255/50/R19/-V 4 mm |

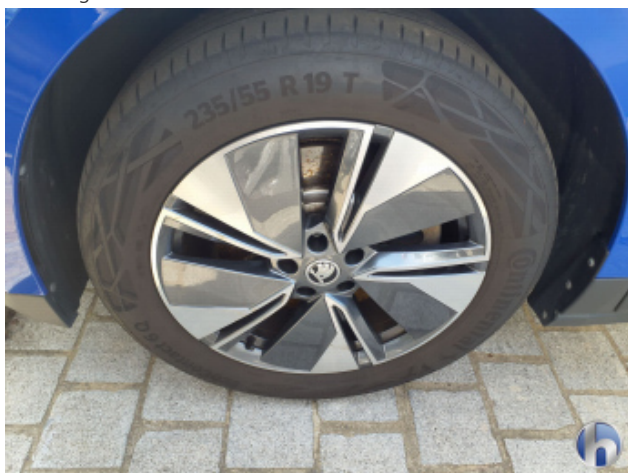
Bereifung

| Montierte Bereifung | | |
|---|---|---|
| 2. Achse - links / Zust. | Continental | 255/50/R19/-V 4 mm |

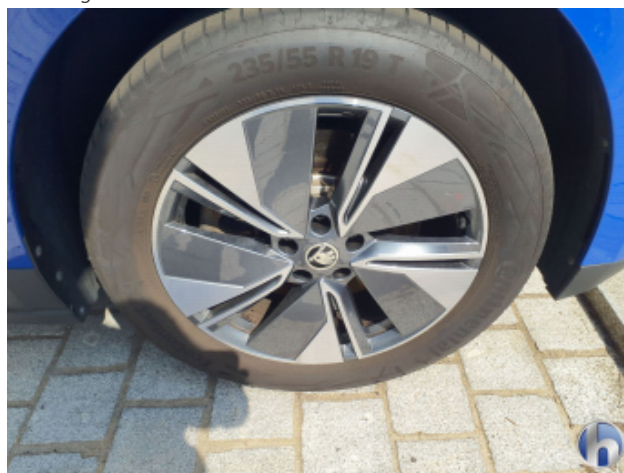
Bereifung

| Montierte Bereifung | | |
|---|---|---|
| 2. Achse - rechts / Zust. | Continental | 255/50/R19/-V 4 mm |
