## Zustandsbericht

| Berichtsnummer : | 0000000926029-DE968 | | |

#### Skoda Octavia Combi (NX5)(01.2020->) Ambition

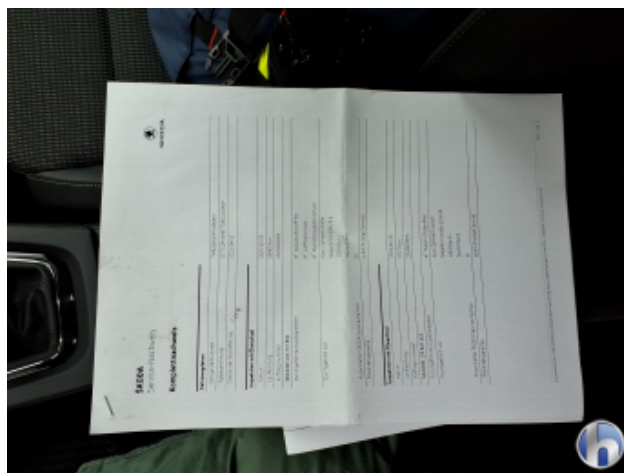
Serviceheft/Nachweis

| <b>Hinweis:</b> | *Serviceintervall nach Herstellervorgaben überzogen (24 Monate / 30.000 km) Wertminderung sowie Verlust der Herstellergarantie und jeglicher Kulanz möglich. |

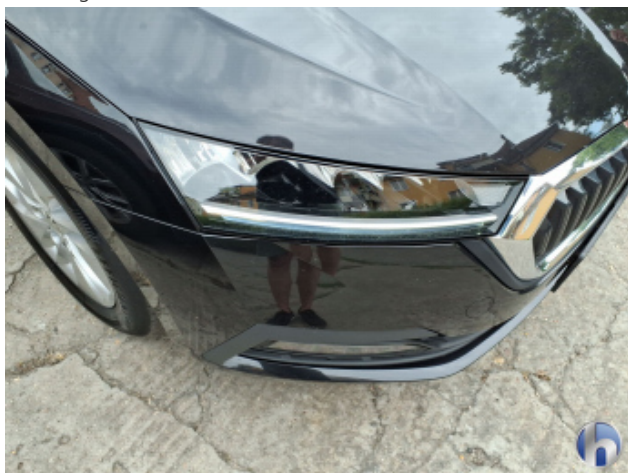
| 1. | Stoßfänger Vorne | Steinschlag | Lackieren |

1. Stoßfänger Vorne  
Steinschlag - Lackieren

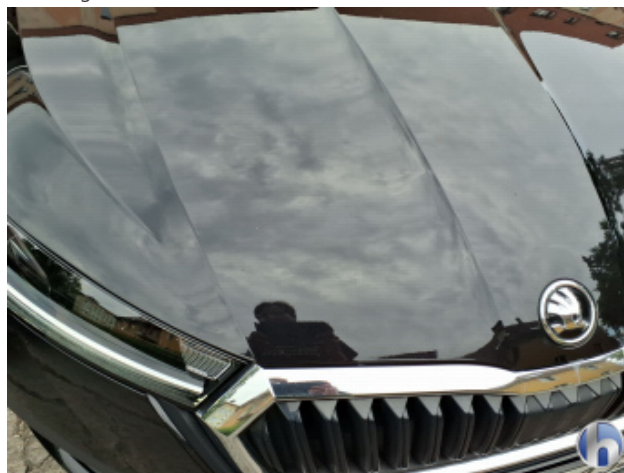
| 2. | Motorhaube | Steinschlag | Lackieren |

2. Motorhaube  
Steinschlag - Lackieren

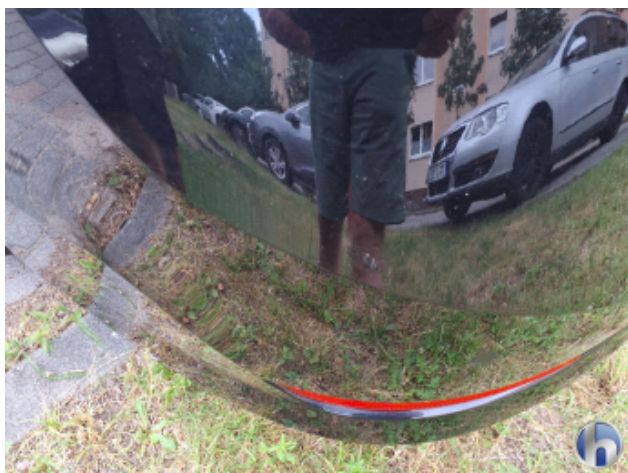
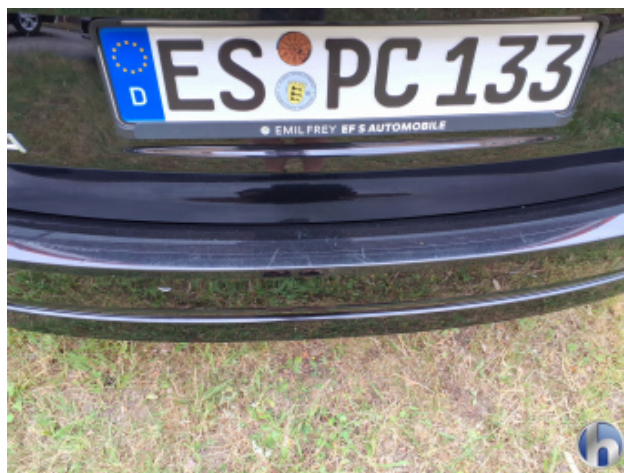
| 3. | Stoßfänger Hinten | Kratzer | Lackieren |

3. Stoßfänger Hinten  
Kratzer - Lackieren
