**Fahrzeugbeschreibung**

| <b>Fahrzeug:</b> | <b>OPEL Combo Life 1.2 Turbo 81kW S/S Edition Kompaktvan5-türig 1199 ccm 110 PS / 81 KW bleifrei 6-Gang Manuell</b> | | |
| Amtliches Kennzeichen: | LU -B 0457 | Fahrgestell-Nummer: | W0VERHNP2LJ555728 |

## Zustandsbericht/Minderwertgutachten-Leasing

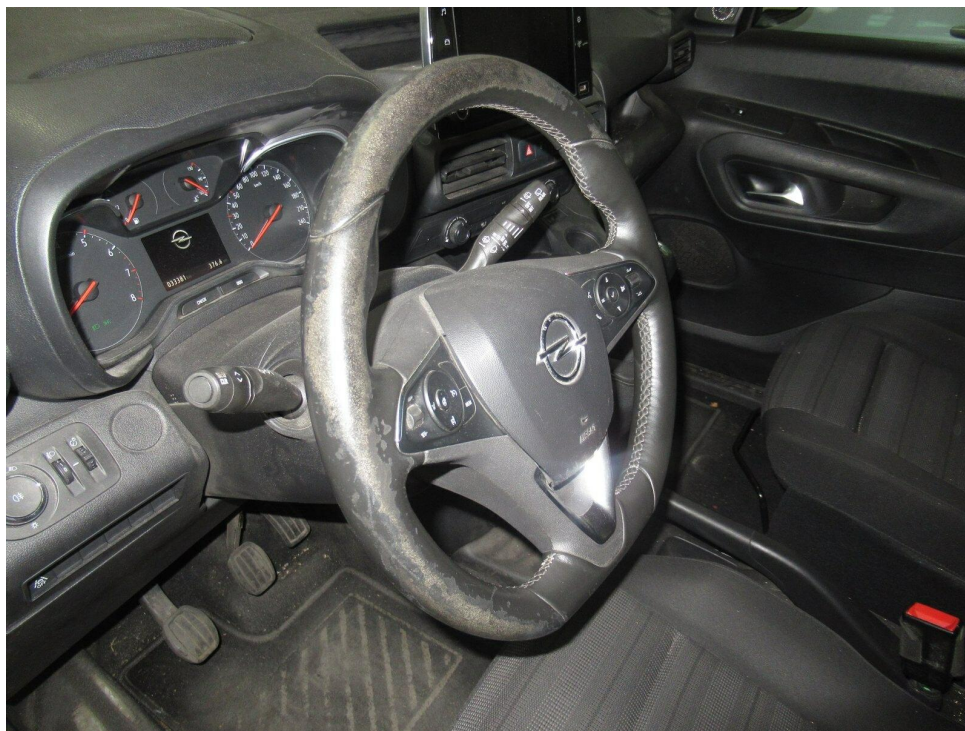
Bild 6 : Innenraum Lenkradbezug verschlissen

| Bezeichnung des Schadens / Rep.-Weg | Rep.Kost<br>netto | brutto | Anrechn. | Minderwert in EUR<br>netto | brutto |
|---|---|---|---|---|---|
| 1. Innenraum Lenkradbezug<br>verschlissen, erneuern (Bild 6) | 781,51 | 930 | 55 | -430,25 | -512 |

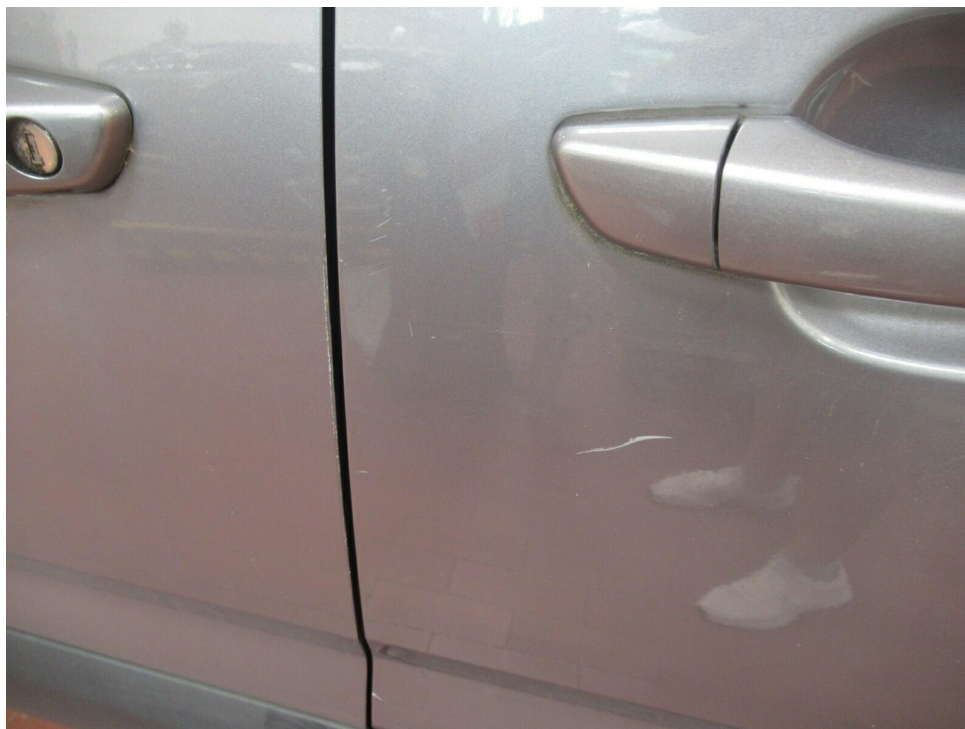
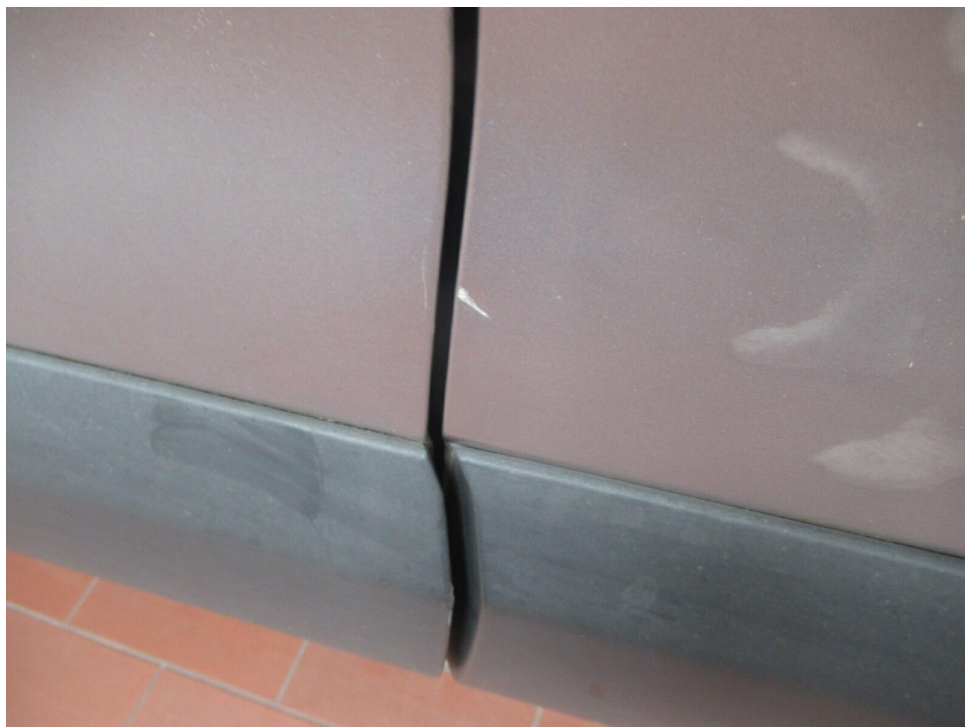
Bild 7 : Tür hinten links zerkratzt

Bild 8 : Tür hinten links zerkratzt

| Bezeichnung des Schadens / Rep.-Weg | Rep.Kost<br>netto | brutto | Anrechn. | Minderwert in EUR<br>netto | brutto |
|---|---|---|---|---|---|
| 2. Tür hinten links zerkratzt, lackieren mit<br>Lackaufbau (Bild 7, 8) | 714,29 | 850 | 55 | -393,28 | -468 |

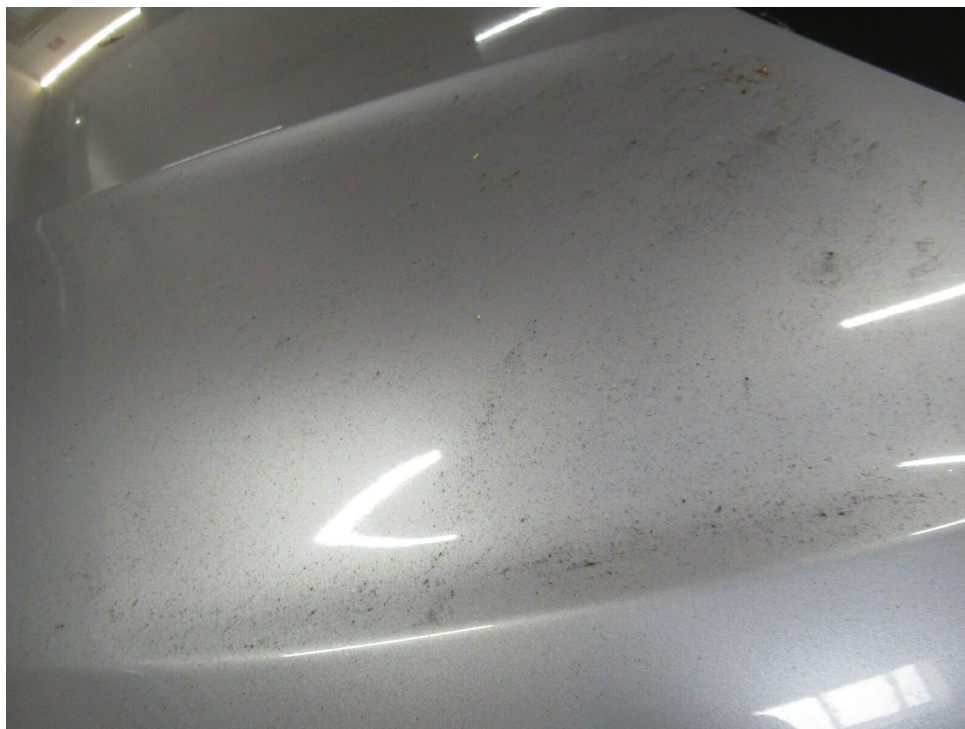
Bild 9 : Lackierung hat Fremdanhaftungen

| Bezeichnung des Schadens / Rep.-Weg | Rep.Kost<br>netto | brutto | Anrechn. | Minderwert in EUR<br>netto | brutto |
|---|---|---|---|---|---|
| 3. Lackierung hat Fremdanhaftungen,<br>polieren (Bild 9) | 168,07 | 200 | 100 | -168,07 | -200 |

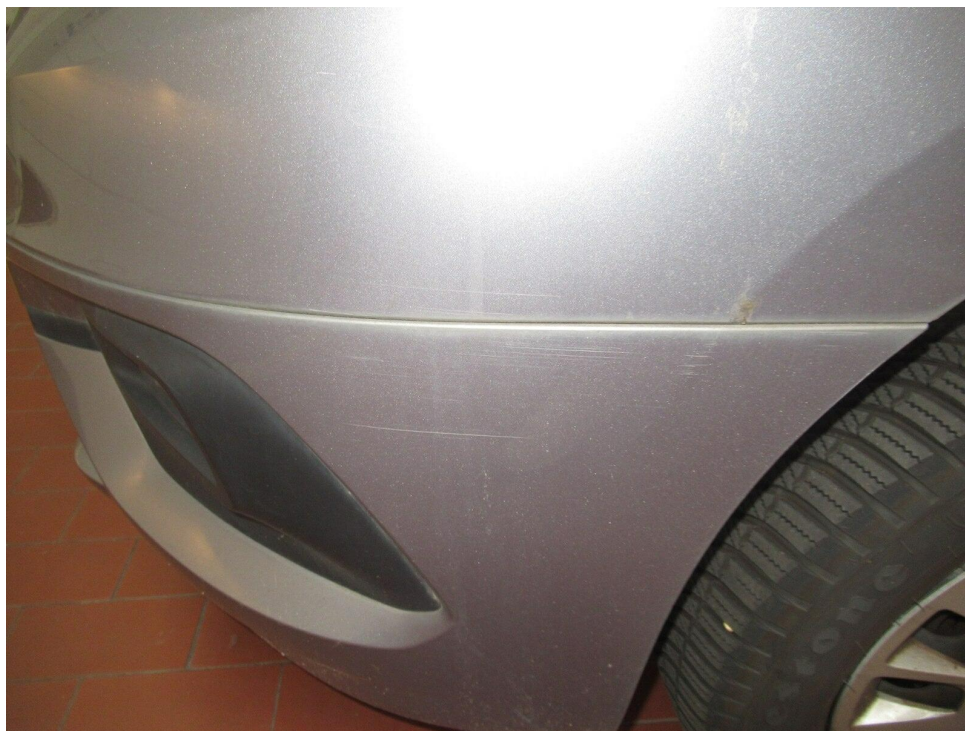
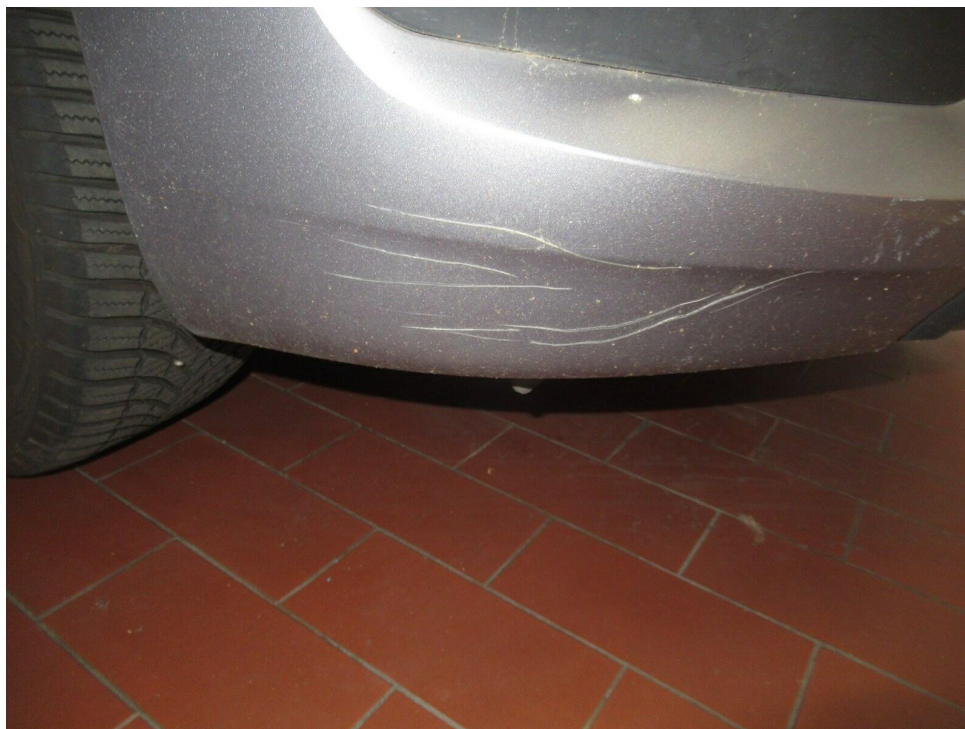
Bild 10 : Stoßfänger vorne zerkratzt

Bild 11 : Stoßfänger vorne zerkratzt

| Bezeichnung des Schadens / Rep.-Weg | Rep.Kost<br>netto | brutto | Anrechn. | Minderwert in EUR<br>netto | brutto |
|---|---|---|---|---|---|
| 4. Stoßfänger vorne zerkratzt, lackieren<br>mit Lackaufbau (Bild 10, 11) | 798,32 | 950 | 55 | -439,50 | -523 |

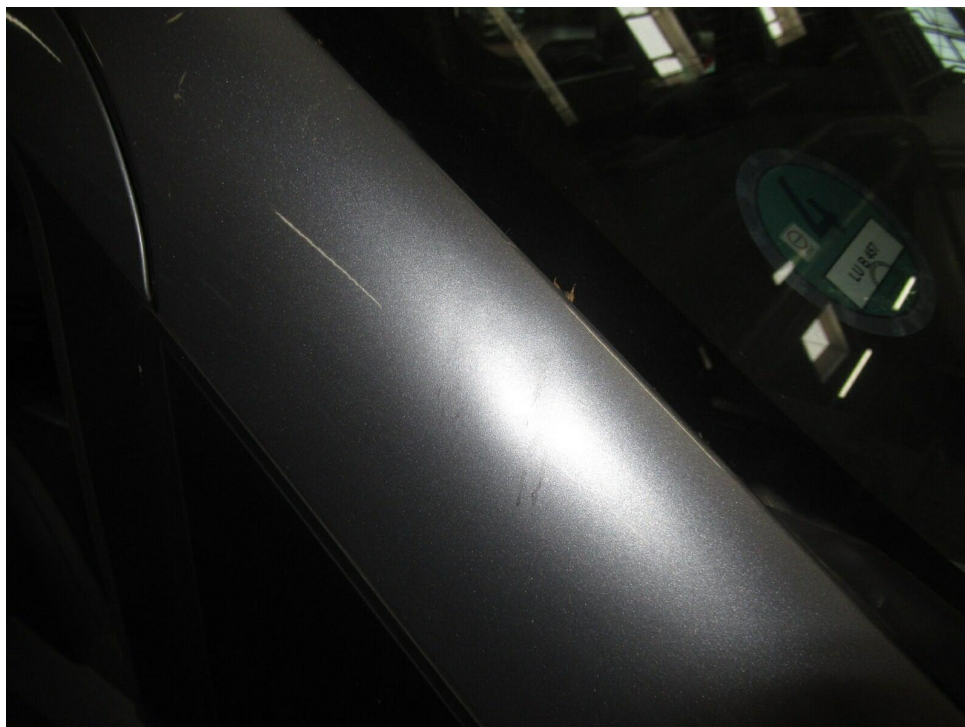
Bild 12 : A-Säule rechts eingedellt, zerkratzt

| Bezeichnung des Schadens / Rep.-Weg | Rep.Kost<br>netto | brutto | Anrechn. | Minderwert in EUR<br>netto | brutto |
|---|---|---|---|---|---|
| 5. A-Säule rechts eingedellt, zerkratzt, | | | | | |

| smart repair (Bild 12) | 210,08 | 250 | 100 | -210,08 | -250 |

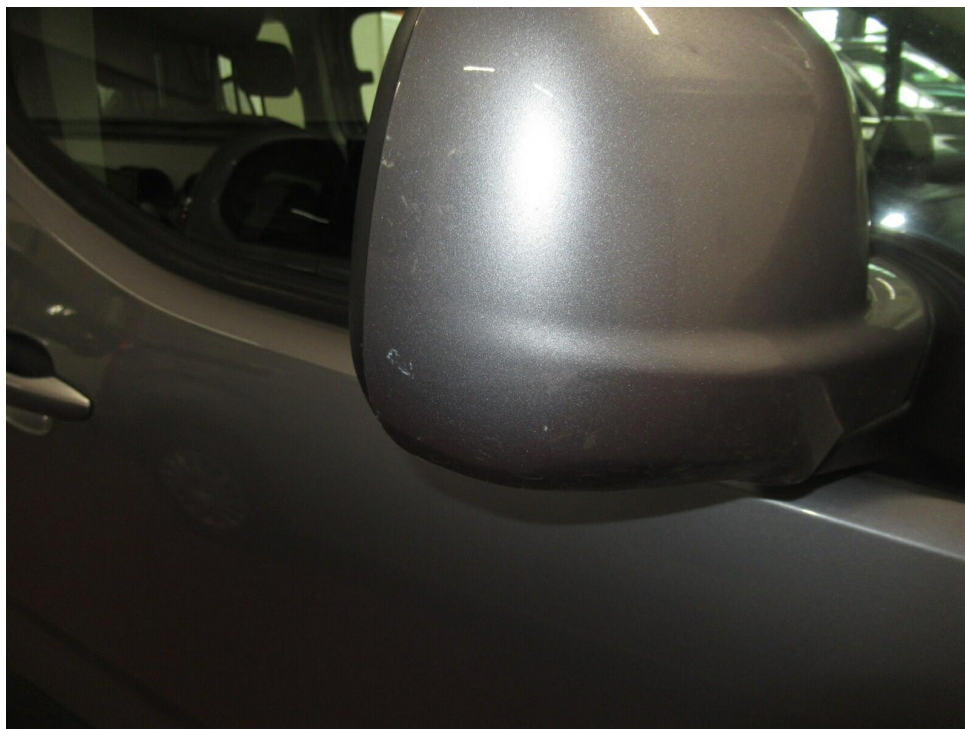
Bild 13 : Spiegelgehäuse rechts verschürft

| 6. Spiegelgehäuse rechts verschürft,<br>smart repair (Bild 13) | 75,63 | 90 | 100 | -75,63 | -90 |

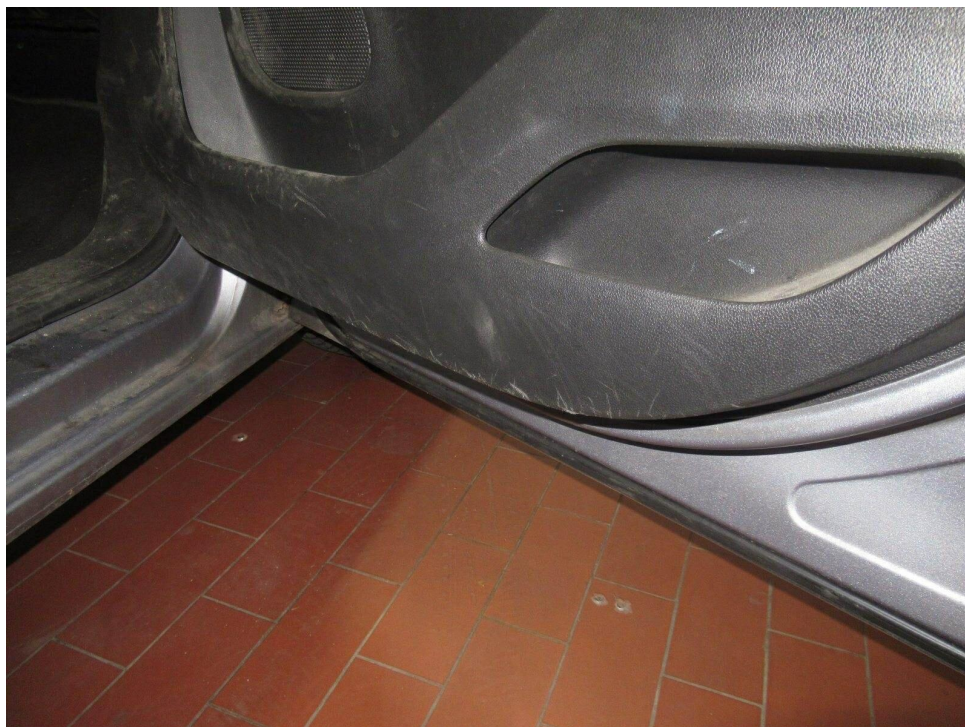
Bild 14 : Türverkleidung vorne rechts verschrammt

| 7. Türverkleidung vorne rechts<br>verschrammt, erneuern (Bild 14) | 369,75 | 440 | 55 | -203,36 | -242 |

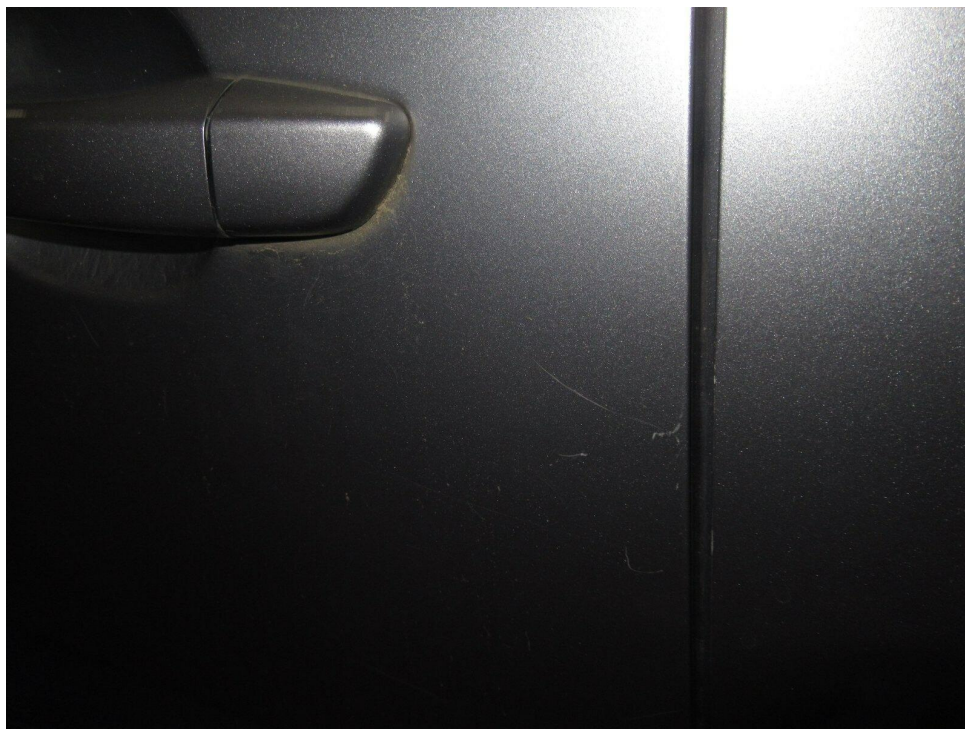
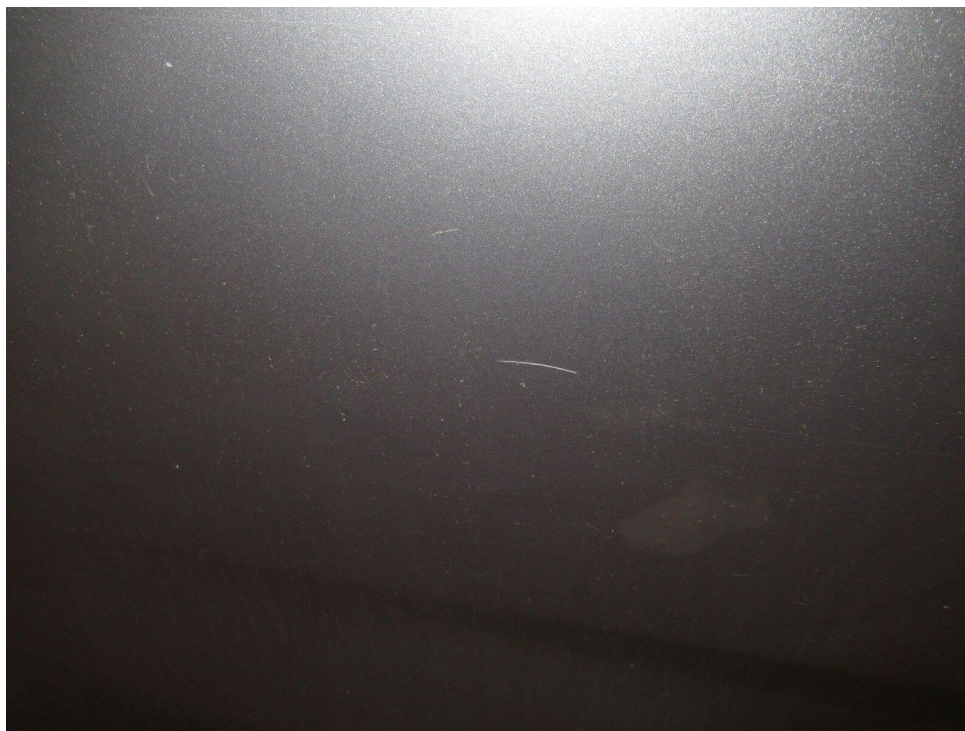
Bild 15 : Tür hinten rechts zerkratzt

Bild 16 : Tür hinten rechts zerkratzt

| 8. Tür hinten rechts zerkratzt, lackieren<br>mit Lackaufbau (Bild 15, 16) | 714,29 | 850 | 55 | -393,28 | -468 |

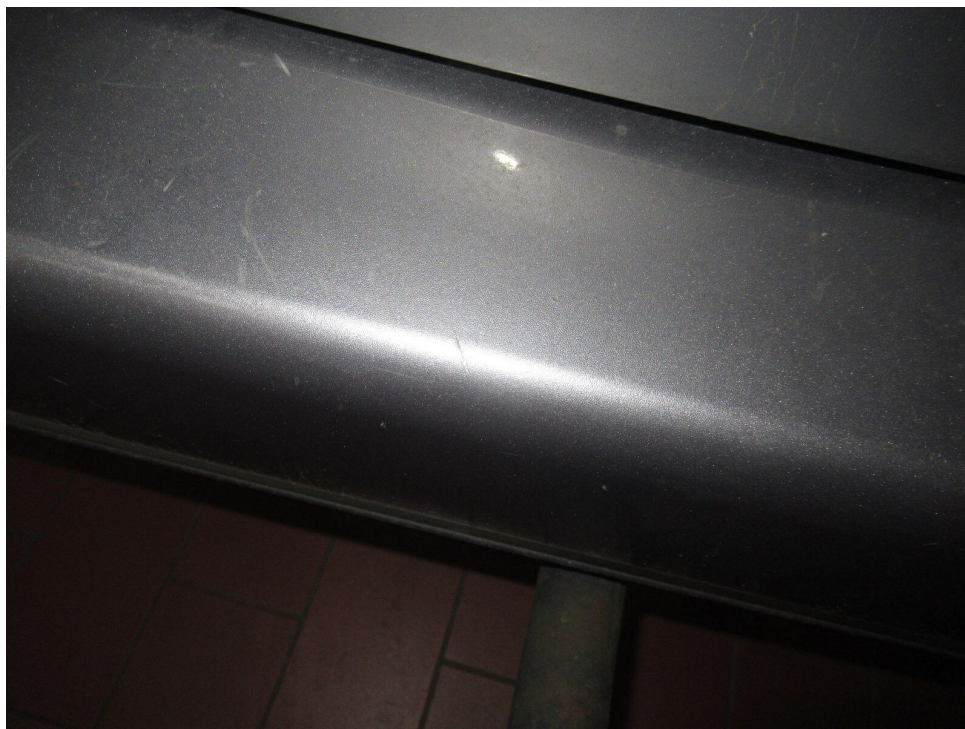
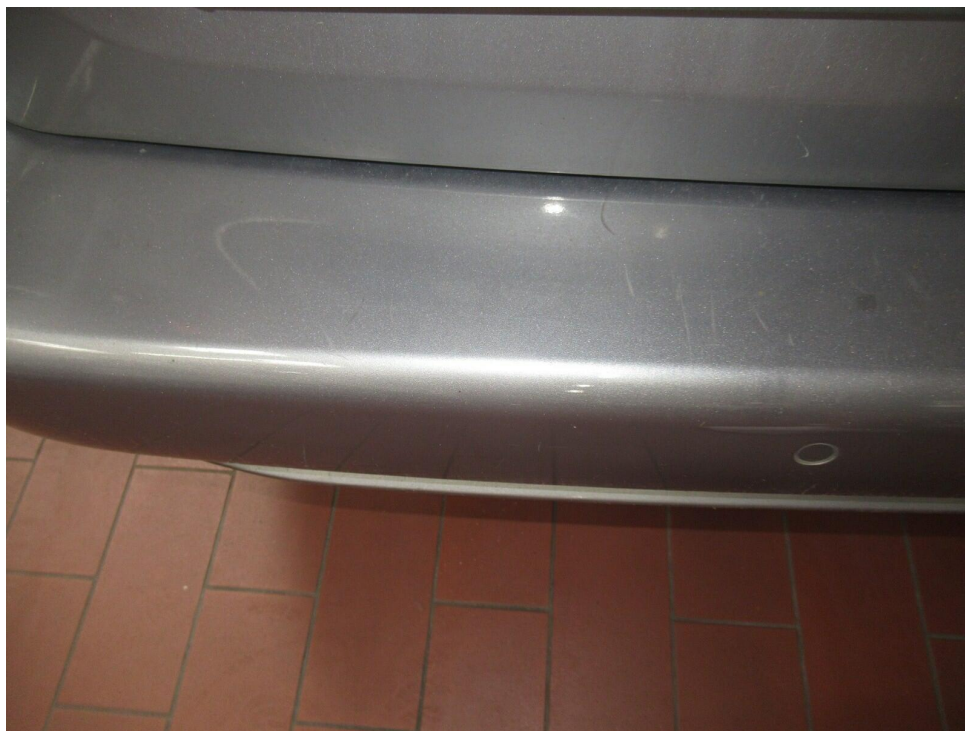
Bild 17 : Stoßfänger hinten zerkratzt

Bild 18 : Stoßfänger hinten zerkratzt

| 9. Stoßfänger hinten zerkratzt, lackieren<br>mit Lackaufbau (Bild 17, 18) | 630,25 | 750 | 55 | -347,06 | -413 |
