## Zustandsbericht

| Berichtsnummer : | 0000000925150-DE968 | | |

#### Hyundai Ioniq 6 (11.2022->) First Edition Elektro 4WD

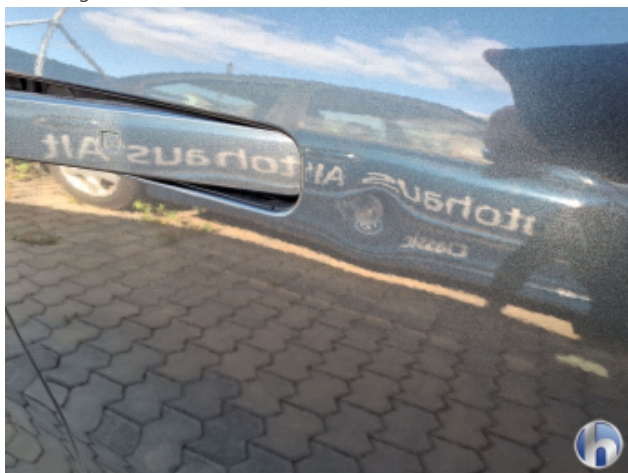
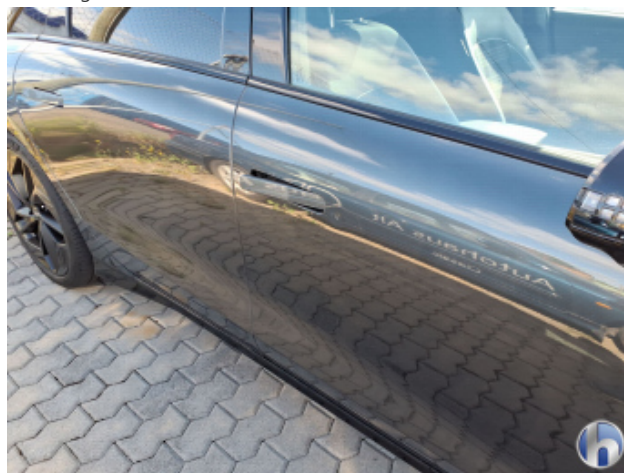
| | Bauteil | Schaden | Rep.-Art |
|---|---|---|---|
| 1. | Tür Vorne - Rechts | Verdellt | Instandsetzen und<br>Lackieren |

1. Tür Vorne - Rechts  
Verdellt - Instandsetzen und Lackieren
