## Zustandsbericht

| Berichtsnummer : | 0000000928417-DE968 | | |

#### Mazda CX-60 (KH)(05.2022->) Homura Plus AWD

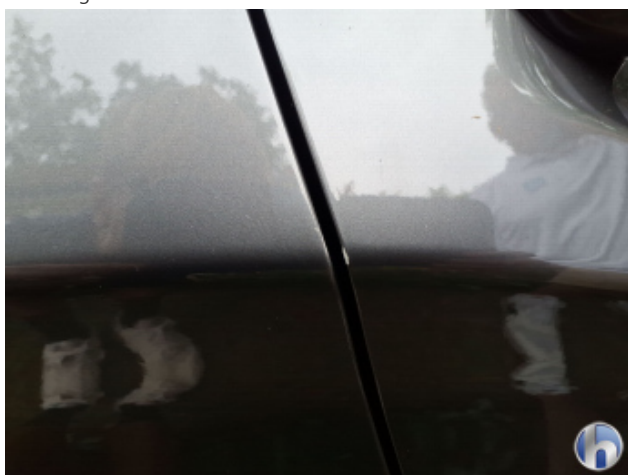
| | Bauteil | Schaden | Rep.-Art |
|---|---|---|---|
| 1. | Tür Hinten - Rechts | Gebrauchsspuren | Ohne Reparatur |

1. Tür Hinten - Rechts  
Gebrauchsspuren - Ohne Reparatur
