Zustandsbericht

| Berichtsnummer : | 0000000921294-DE613 | | |

Hyundai Tucson (NX)(12.2020->) Prime Mild-Hybrid 4WD

| Erstzulassung / Baujahr: | 14.05.2024 / 2024 | Besichtigungsdatum/-ort: | 26.05.2026 Parkstraße 2, 14974 Ludwigsfelde |

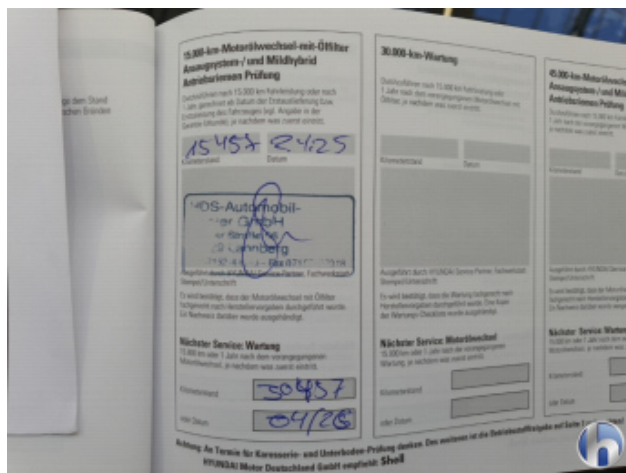
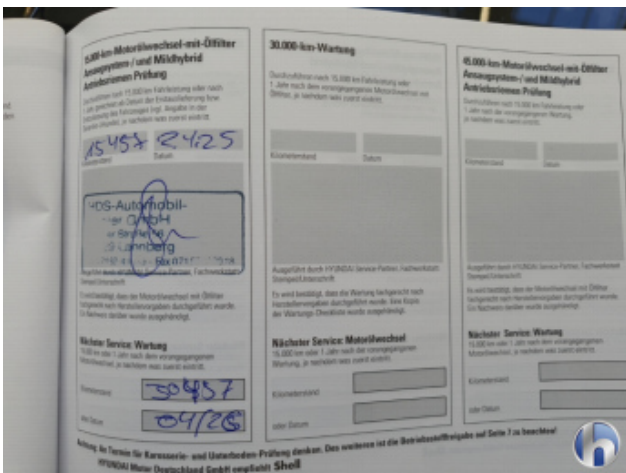
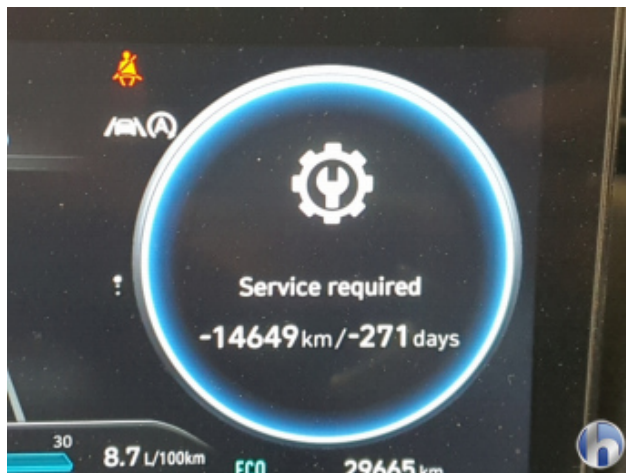
Serviceheft/Nachweis

| Hinweis: | *Service überzogen und fehlt ! 12Mo/15000km Kostenerweiterung durch fehlenden oder überzogenen Service / Verlust der Herstellergarantie möglich. |

| | Karosserie außen | | |
|--|---|---|---|
| 4. | Wartung | Überzogen | Erneuern |

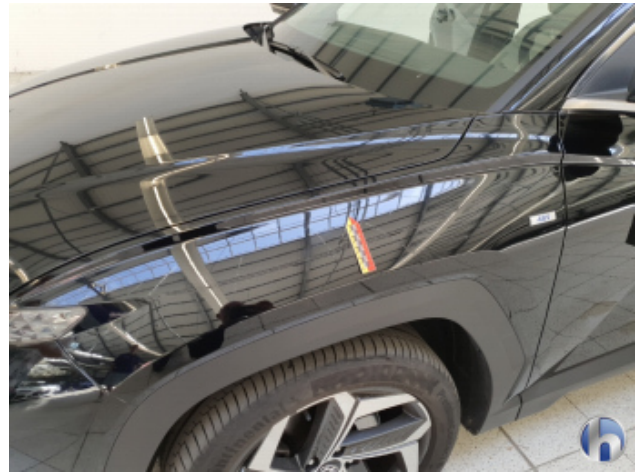
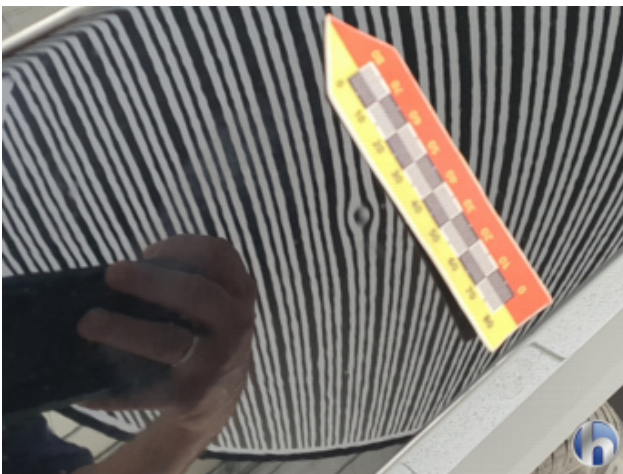
| | Karosserie außen | | |
|--|---|---|---|
| 1. | Kotflügel Vorne - Links | 1 Delle | Sanft Instandsetzen |

1. Kotflügel Vorne - Links
1 Delle - Sanft Instandsetzen

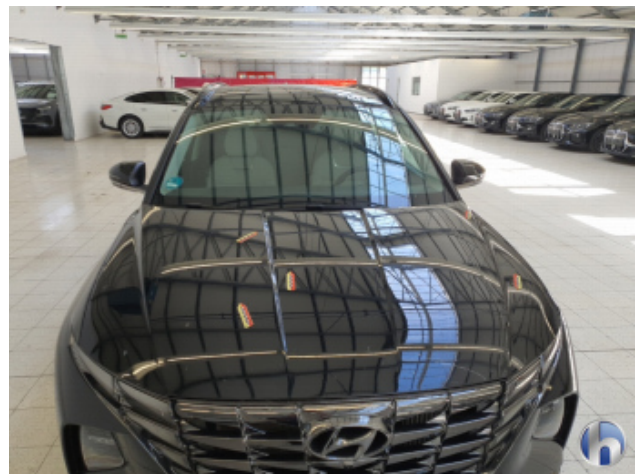
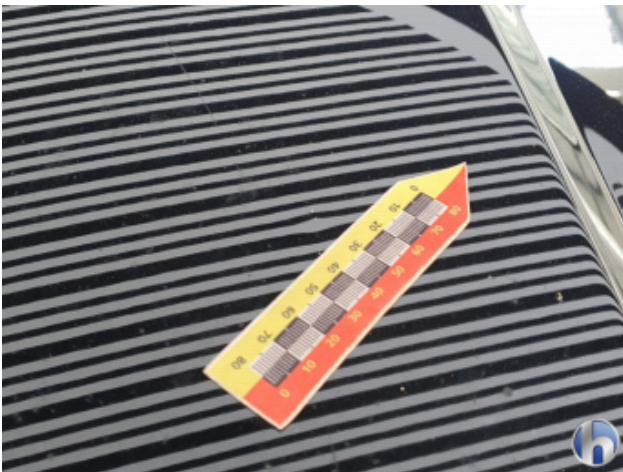
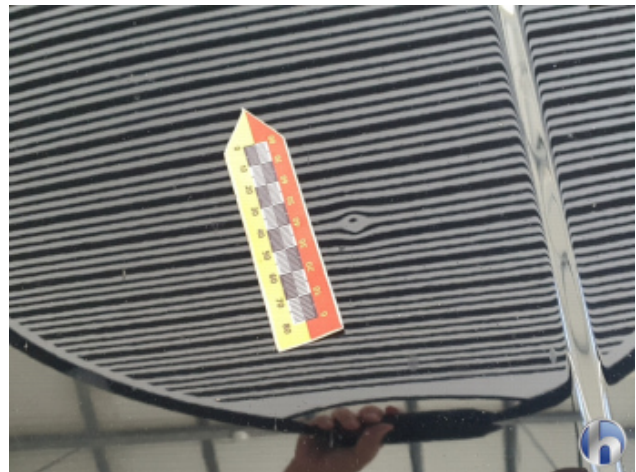
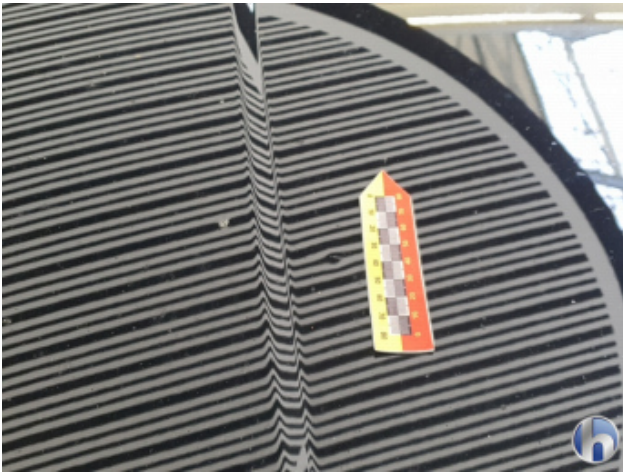
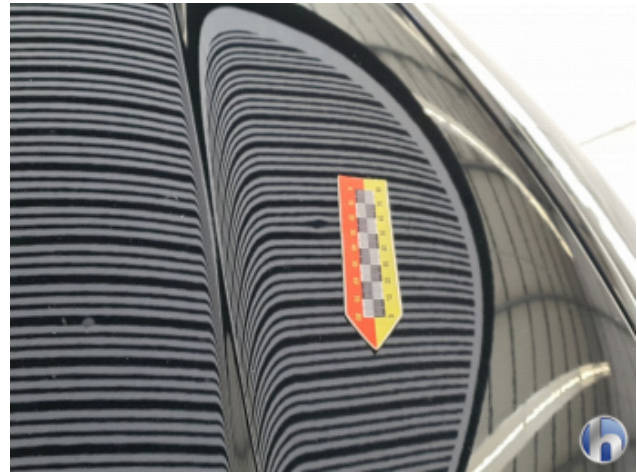
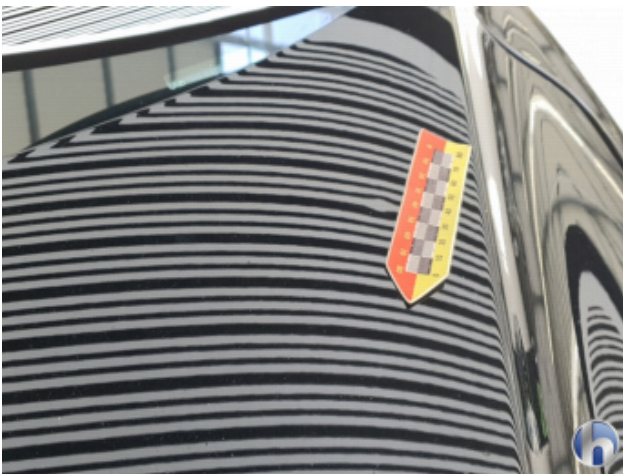
| | Karosserie außen | | |
|--|---|---|---|
| 2. | Motorhaube | Dellen / Beulen | Sanft Instandsetzen |

2. Motorhaube
Dellen / Beulen - Sanft Instandsetzen

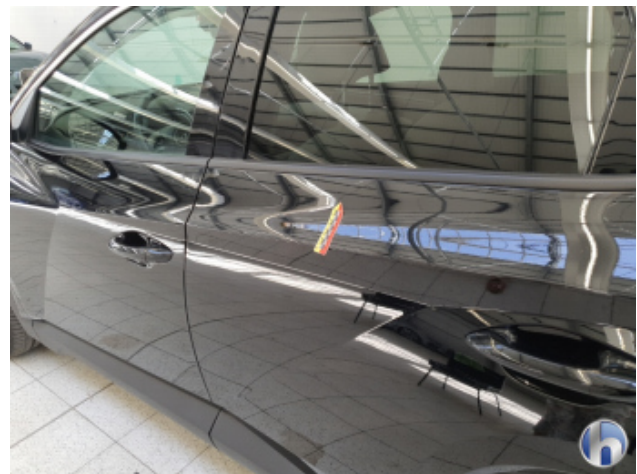
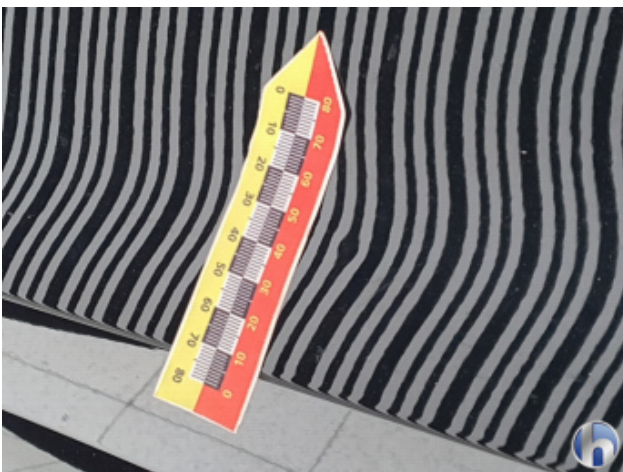
| | Karosserie außen | | |
|--|---|---|---|
| 3. | Tür Hinten - Links | 1 Delle | Sanft Instandsetzen |

3. Tür Hinten - Links
1 Delle - Sanft Instandsetzen
