## Zustandsbericht

| Berichtsnummer : | 0000000929660-DE613 | | |

#### Hyundai Ioniq 6 (11.2022->) Basis Elektro

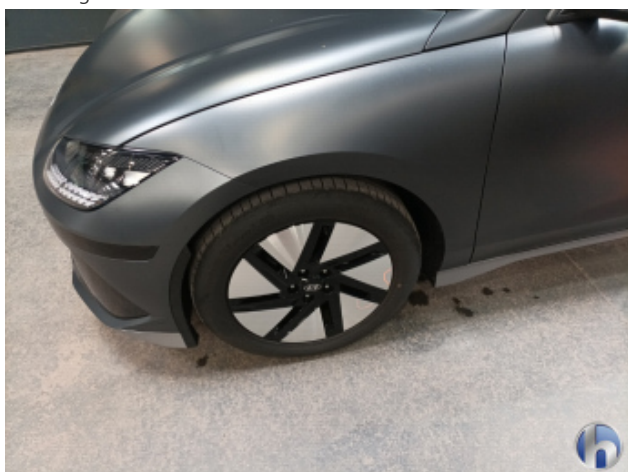
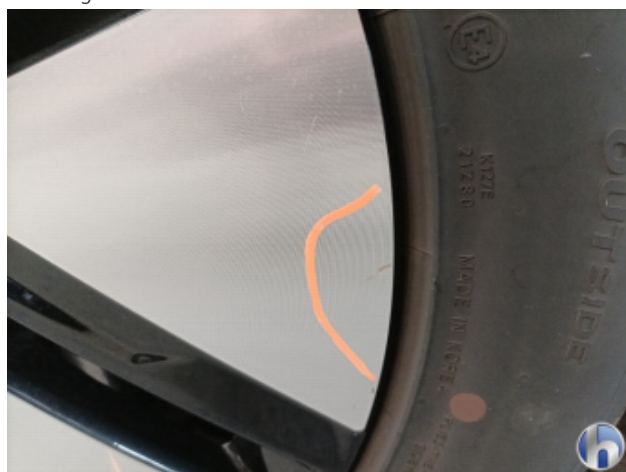
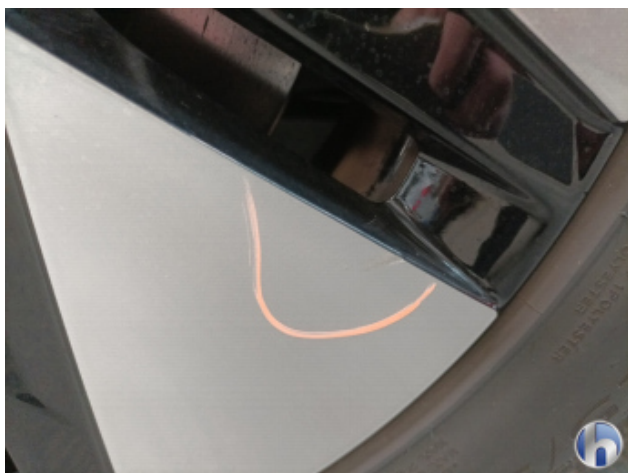
| 1. | Felge Vorne - Links | Gebrauchsspuren | Ohne Reparatur |

1. Felge Vorne - Links  
Gebrauchsspuren - Ohne Reparatur

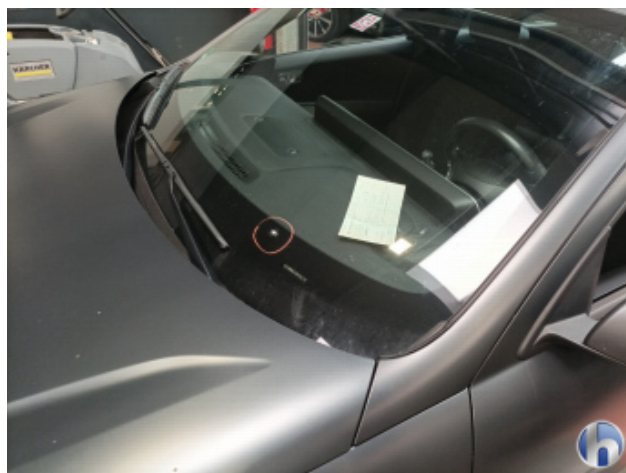
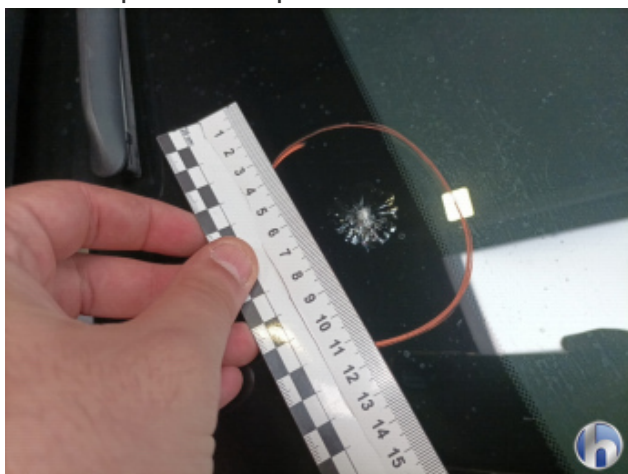
| 2. | Windschutzscheibe | Steinschlag | Erneuern |

2. Windschutzscheibe  
Steinschlag - Erneuern
