# Zustandsbericht / Minderwertgutachten

| Erstzulassung | 03.05.2022 | Hersteller | OPEL |
| Typ / Verkaufsbez. | Crossland 1.2 Elegance | Aufbauart | Geländewagen |
| Fahrzeug-Ident.-Nr. | W0V7H9ED4N4196036 | HSN / TSN | 1844 / AKH |

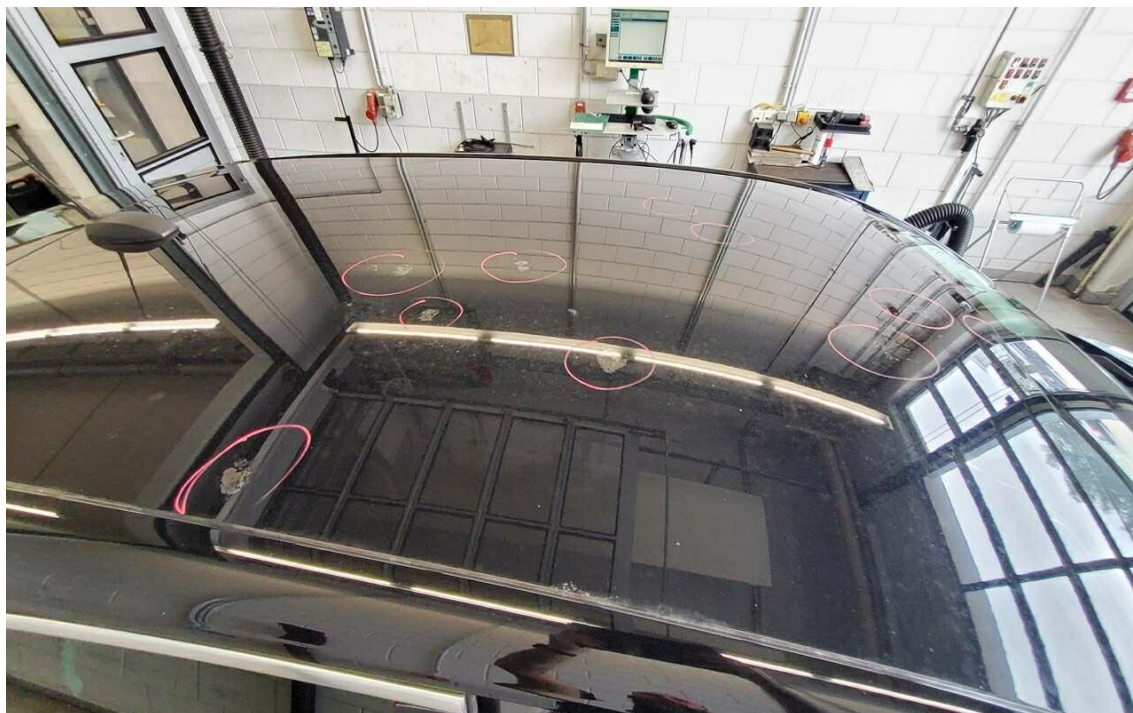
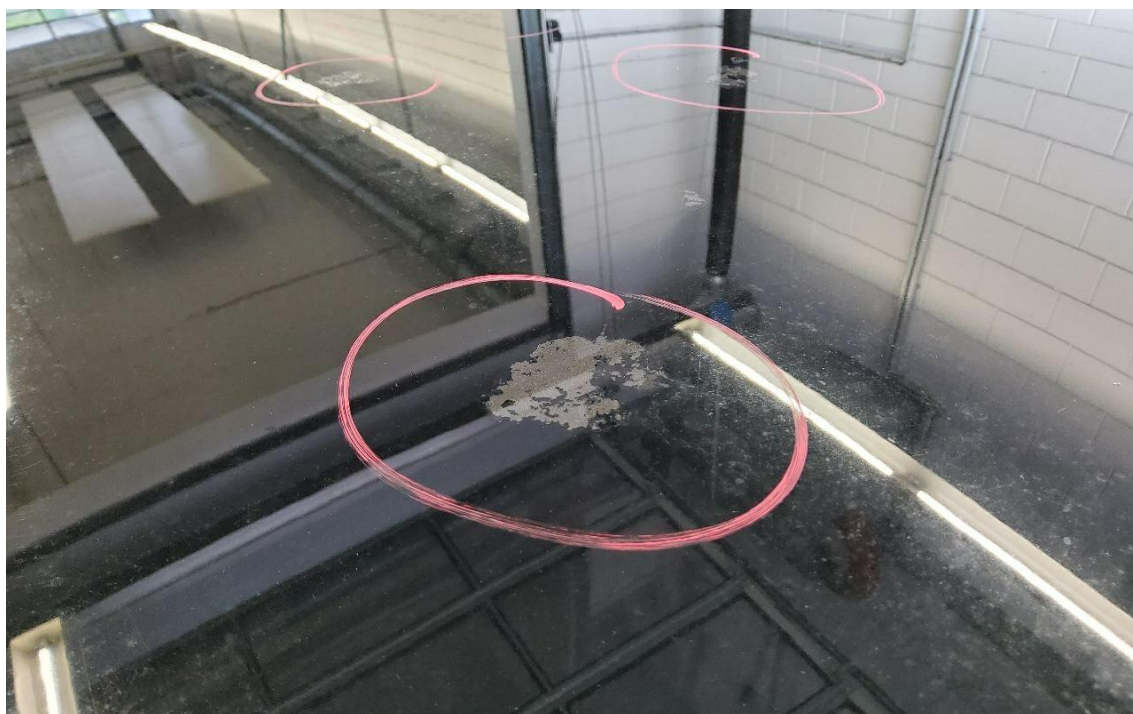
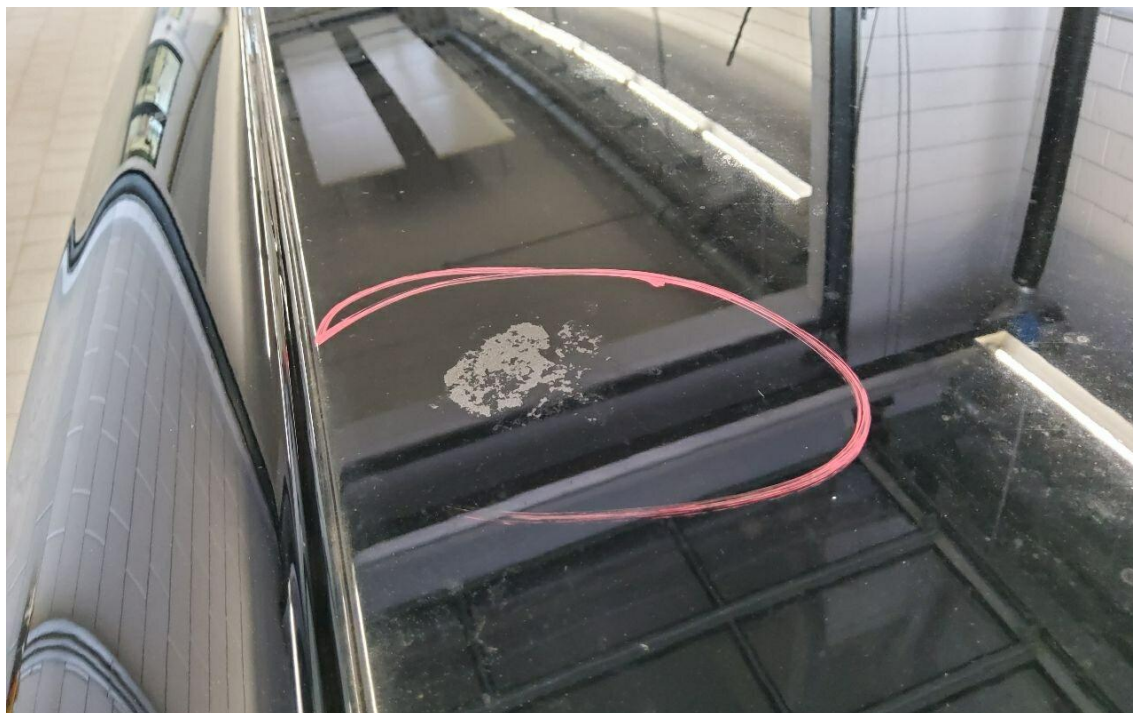
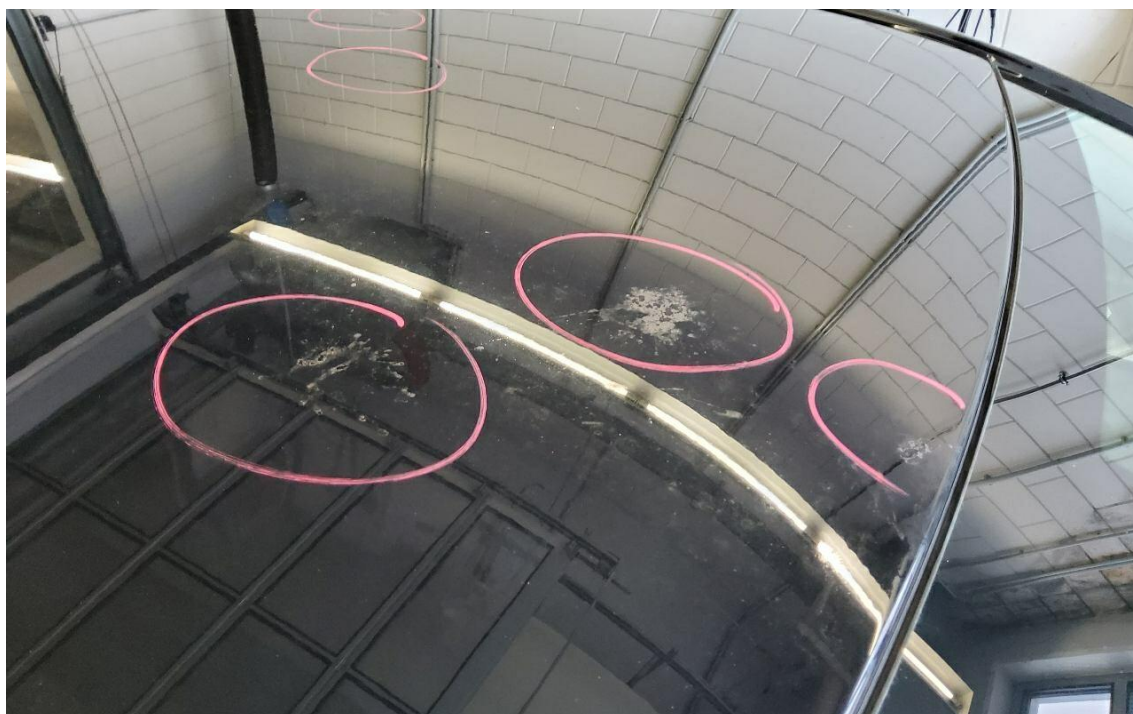
Bild 13 : Dach Lackverätzungen

Bild 14 : Dach Lackverätzungen

Bild 15 : Dach Lackverätzungen

Bild 16 : Dach Lackverätzungen

1. Dach Lackverätzungen, lackieren mit Lackaufbau (Bild 13, 14, 15, 16)
2. Stoßfänger vorne verschrammt, smart repair (Bild 17)

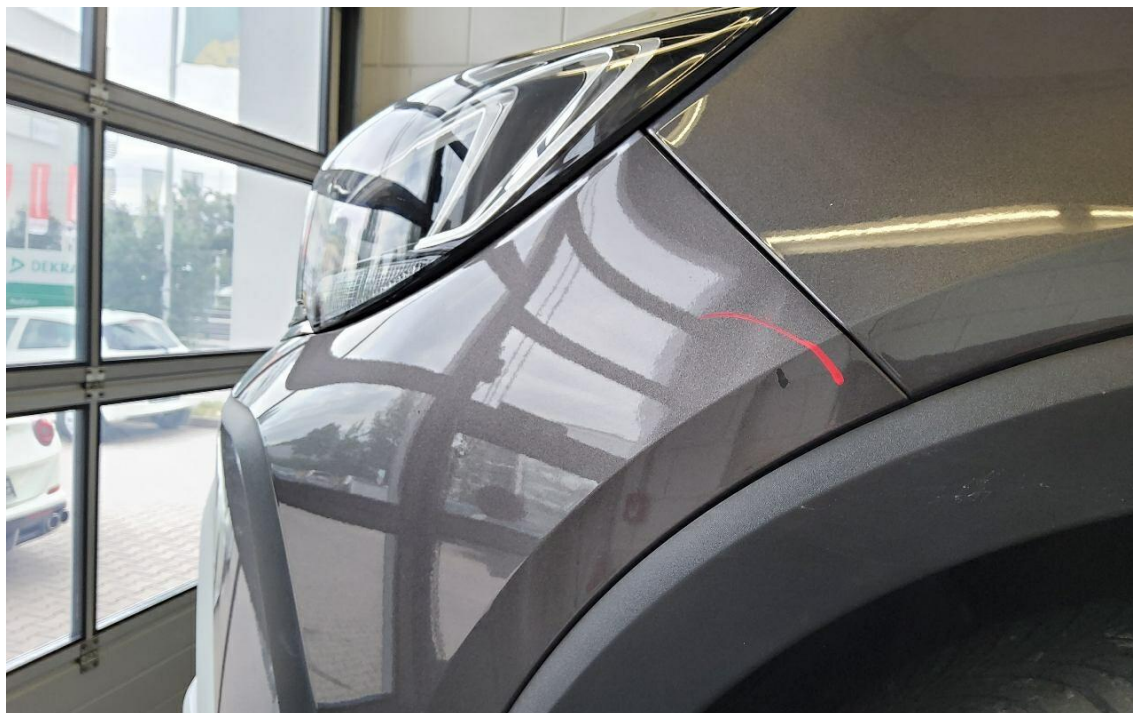
Bild 17 : Stoßfänger vorne verschrammt

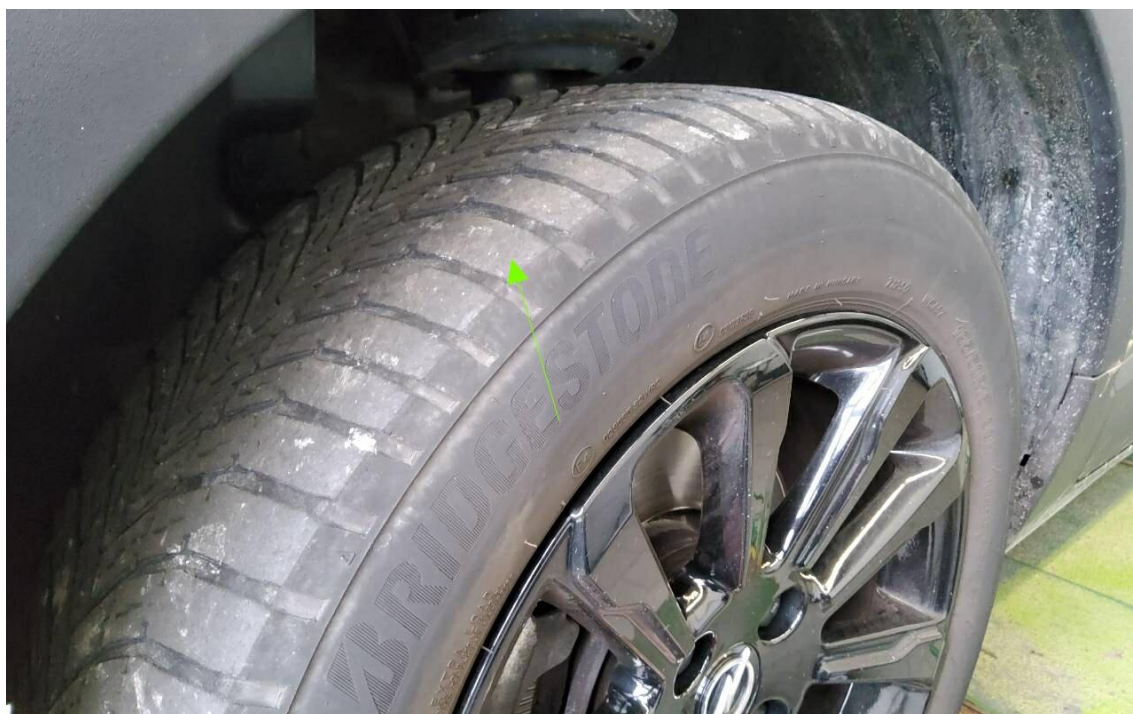
Bild 18 : Achse 1, Reifen Links 1

| Achse | Reifenbezeichnung | Hersteller/Typ | Art | Profiltiefe |
|---|---|---|---|---|
| 1 links | 195 / 60 R 16 93 H | Bridgestone /<br>A005 Weather Control EVO | A /S | 3 mm |
