Zustandsbericht

Kunde :	Allane SE	Amtl. Kennzeichen :	SC-BM 300E
Berichtsnummer :	000000922842-DE613		
Referenznummer:	31191842

Kia EV6 (CV)(2021->) GT-Line 4WD

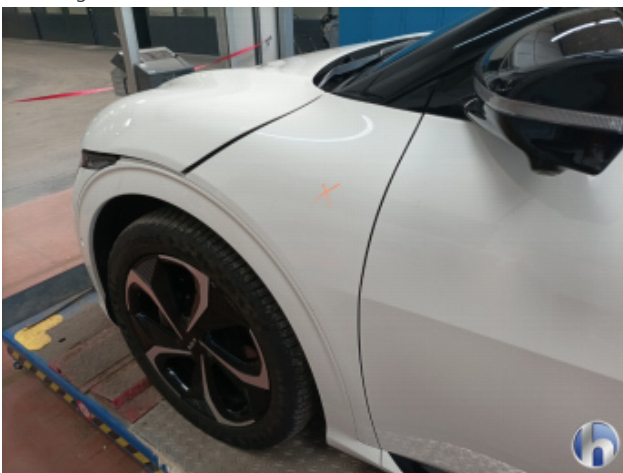
1. Kotflügel Vorne - Links
Nachlackiert - Ohne Reparatur

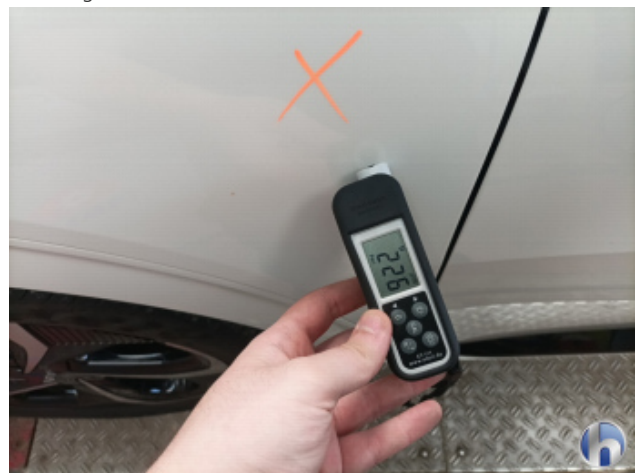
1. Kotflügel Vorne - Links
Nachlackiert - Ohne Reparatur

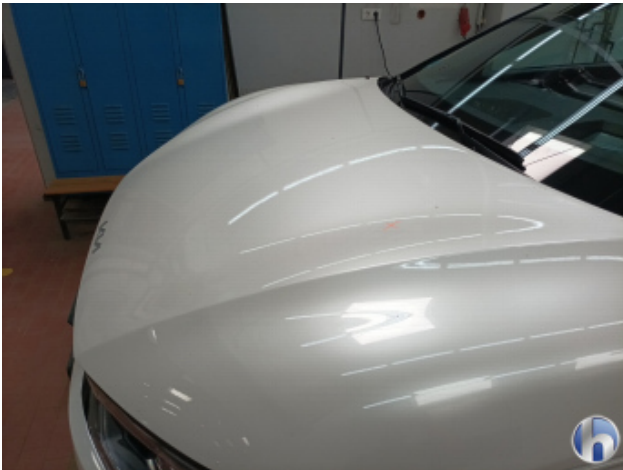
2. Motorhaube
Nachlackiert - Ohne Reparatur

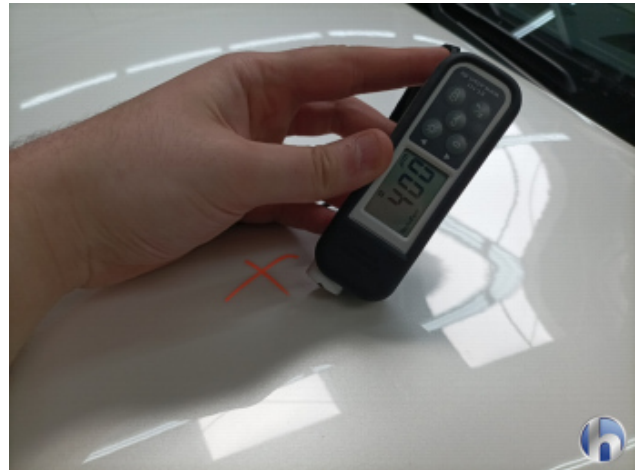
2. Motorhaube
Nachlackiert - Ohne Reparatur

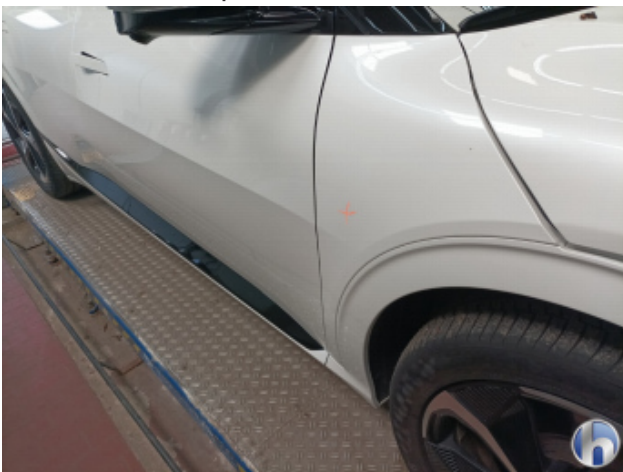
3. Kotflügel Vorne - Rechts
Nachlackiert - Ohne Reparatur

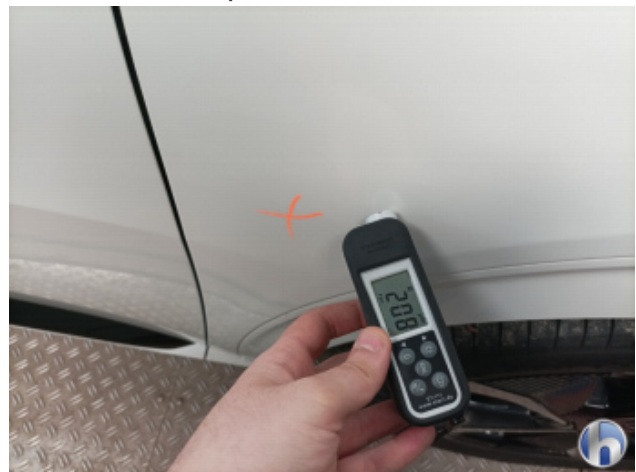
3. Kotflügel Vorne - Rechts
Nachlackiert - Ohne Reparatur

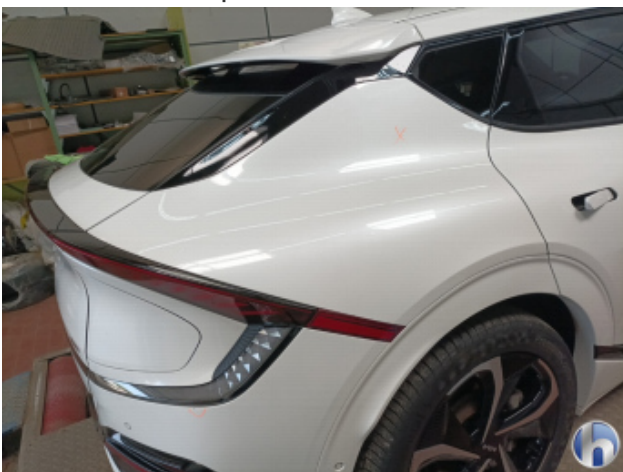
4. Seitenwand - Hinten - Rechts
Nachlackiert - Ohne Reparatur

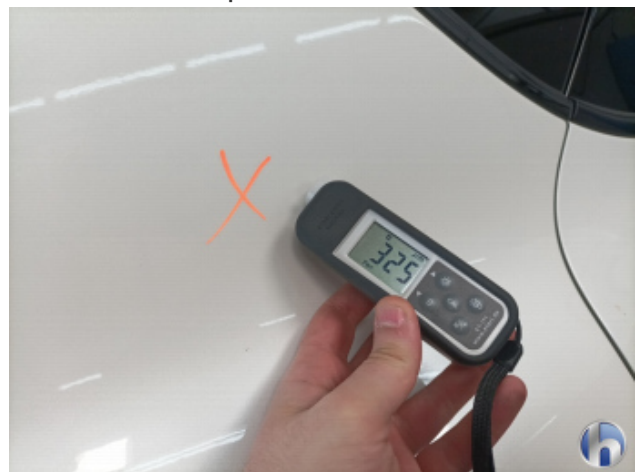
4. Seitenwand - Hinten - Rechts
Nachlackiert - Ohne Reparatur

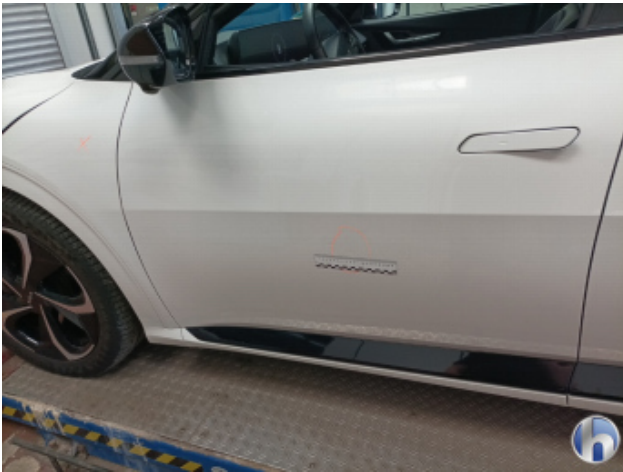
5. Tür Vorne - Links
Gebrauchsspuren - Ohne Reparatur

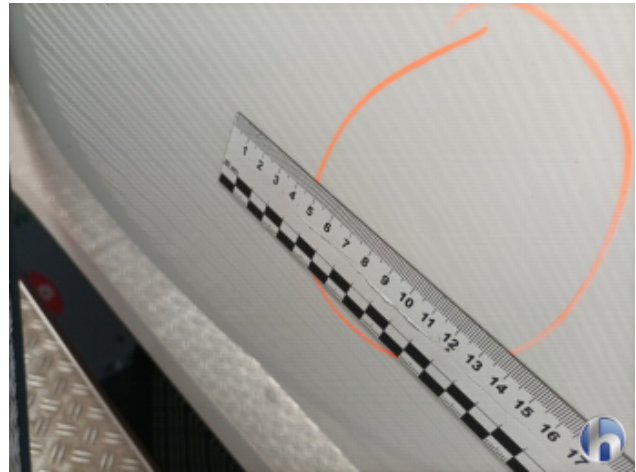
5. Tür Vorne - Links
Gebrauchsspuren - Ohne Reparatur

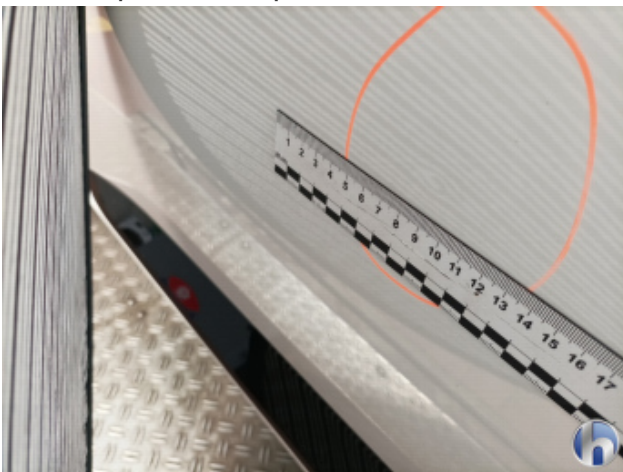
5. Tür Vorne - Links
Gebrauchsspuren - Ohne Reparatur

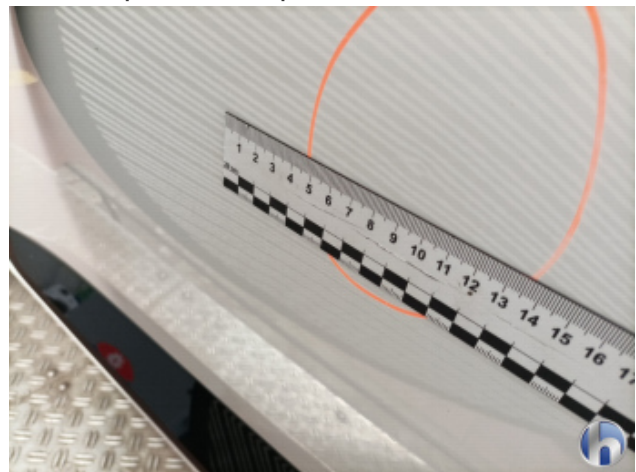
5. Tür Vorne - Links
Gebrauchsspuren - Ohne Reparatur

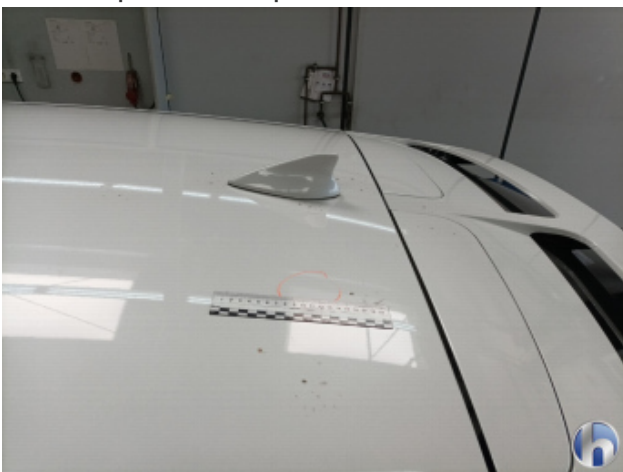
6. Dach
Gebrauchsspuren - Ohne Reparatur

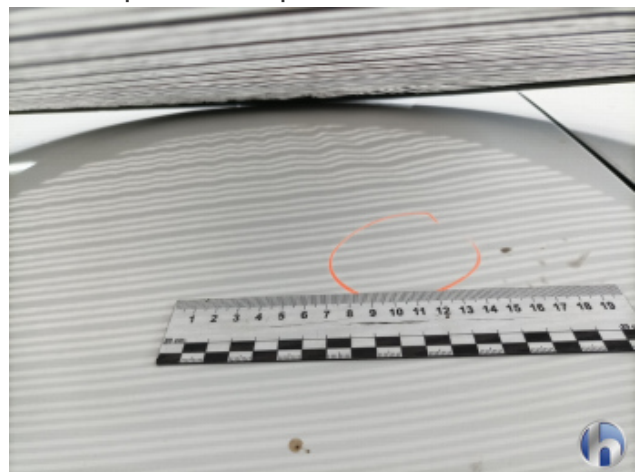
6. Dach
Gebrauchsspuren - Ohne Reparatur

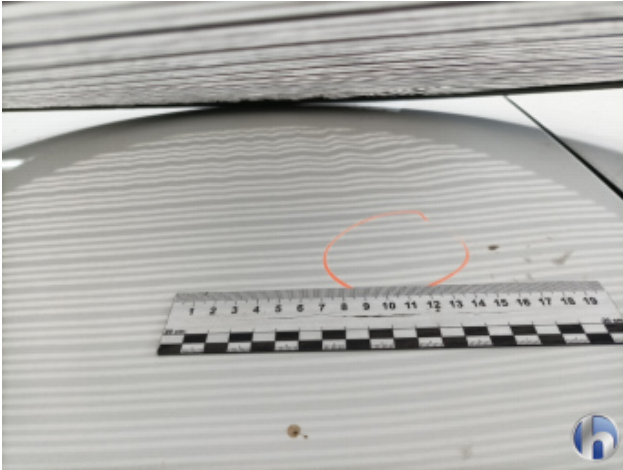
6. Dach
Gebrauchsspuren - Ohne Reparatur

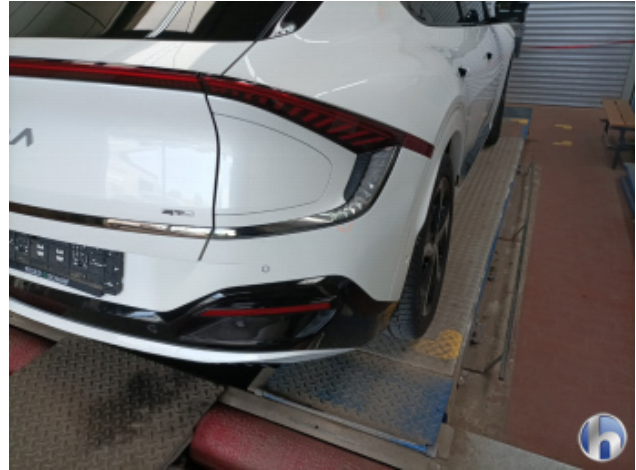
7. Stoßfänger Hinten
Gebrauchsspuren - Ohne Reparatur

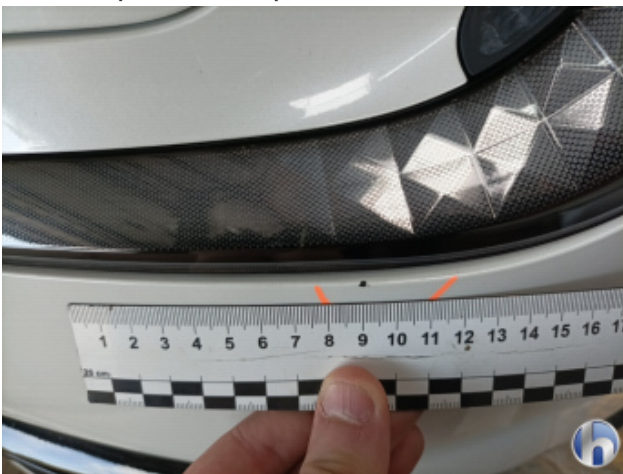
7. Stoßfänger Hinten
Gebrauchsspuren - Ohne Reparatur
