Zustandsbericht / Minderwertgutachten

| Typ / Verkaufsbez. | X3 (G45)(08.2024->) / X3 xDrive 20d Mild Hybrid xDrive M Sport (EURO 6e) | Aufbauart | Geländewagen |
| Fahrzeug-Ident.-Nr. | WBA11GR0909036422 | HSN / TSN | 0005 / DNS |

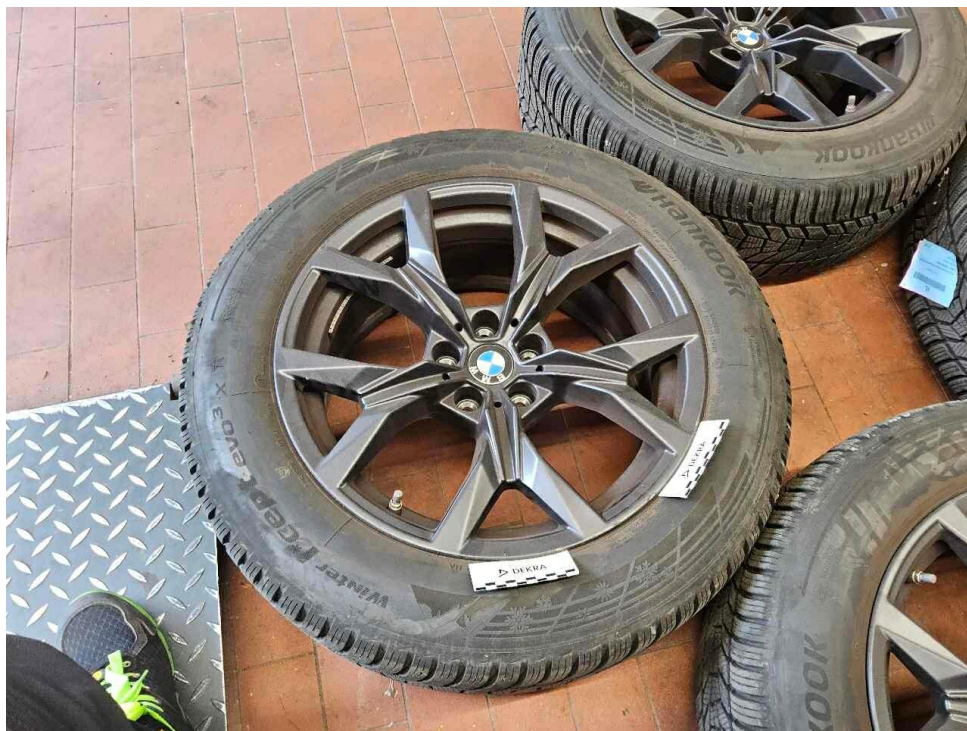
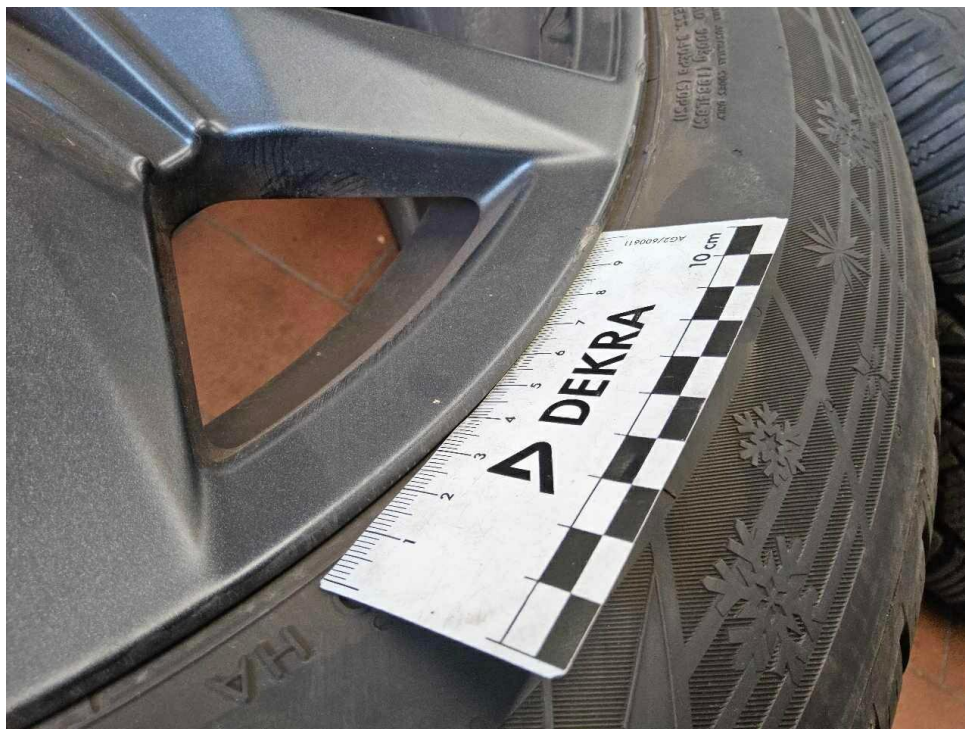
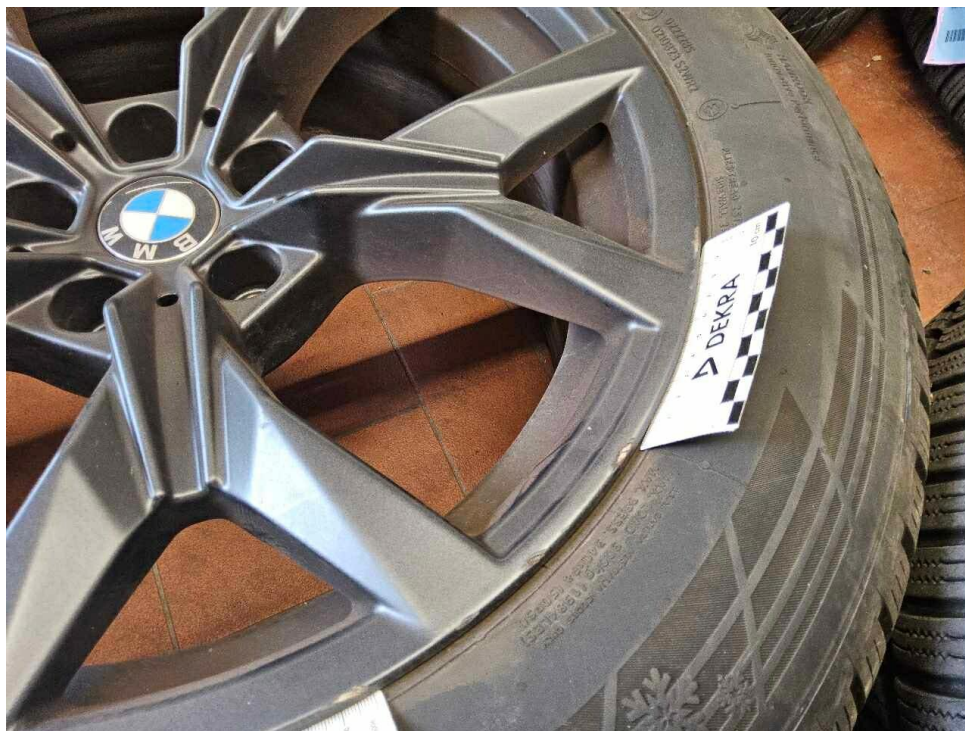
Bild 14 : Winterleichtmetallrad hinten rechts verschrammt

Bild 15 : Winterleichtmetallrad hinten rechts verschrammt

Bild 16 : Winterleichtmetallrad hinten rechts verschrammt

1. Winterleichtmetallrad hinten rechts verschrammt, smart repair (Bild 14, 15, 16)
2. Außenspiegel Kappe rechts verschrammt, smart repair (Bild 17, 18)

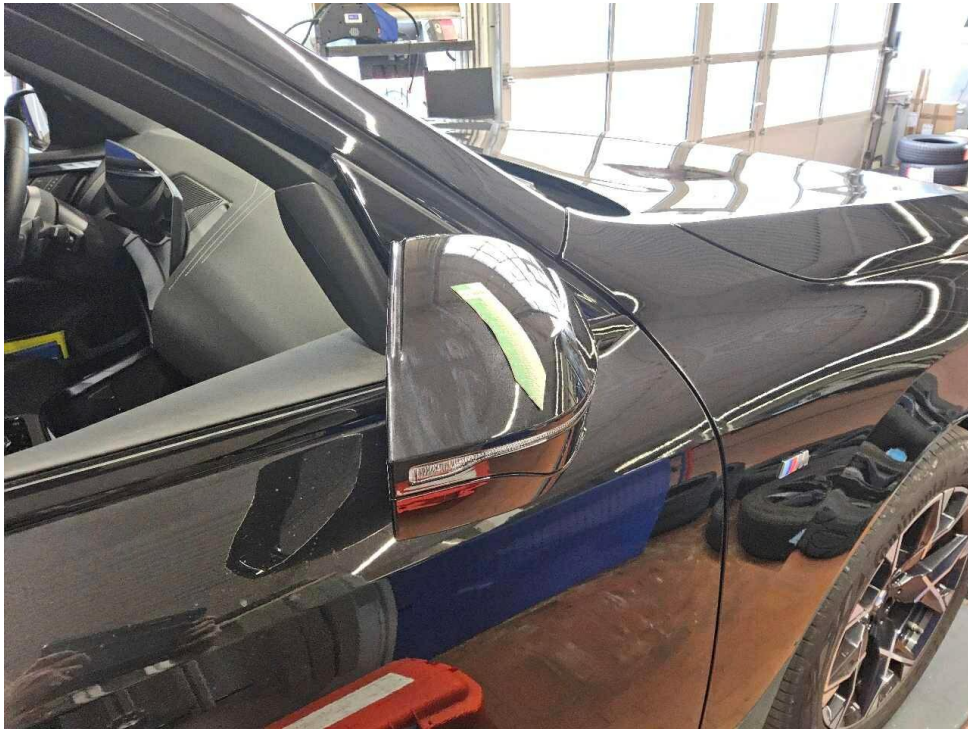
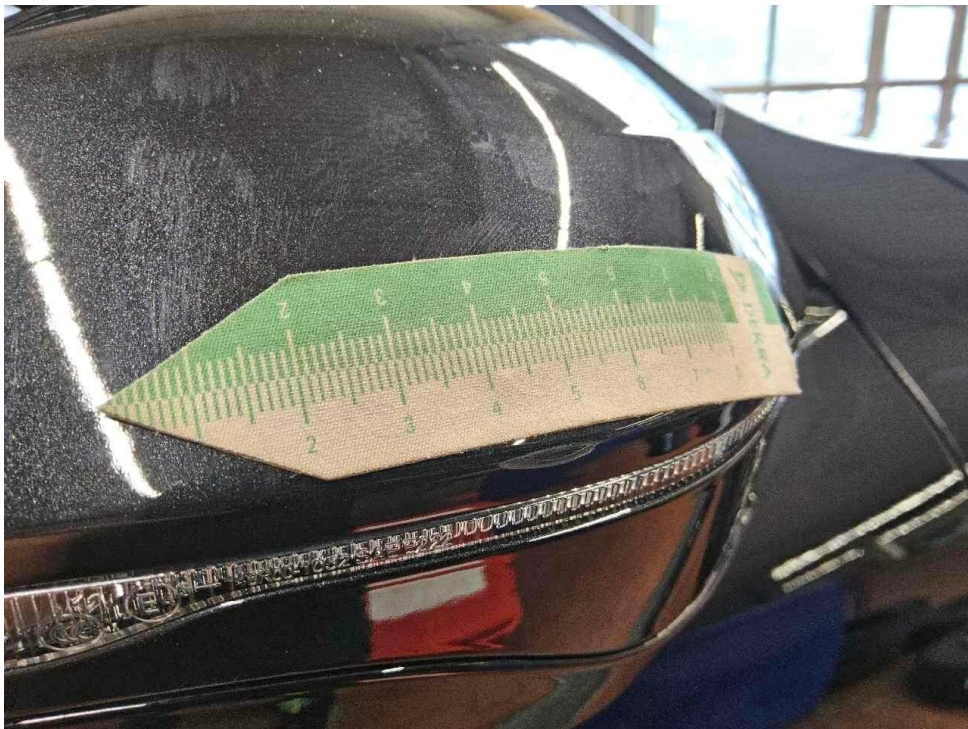
Bild 17 : Außenspiegel Kappe rechts verschrammt

Bild 18 : Außenspiegel Kappe rechts verschrammt
