# Zustandsbericht / Minderwertgutachten

| Marke | BMW | Typ / Verkaufsbez. | M340i xDrive |
| Sitzplätze | 5 | Fahrzeug-Ident.-Nr. | WBA48FF0908E69240 |

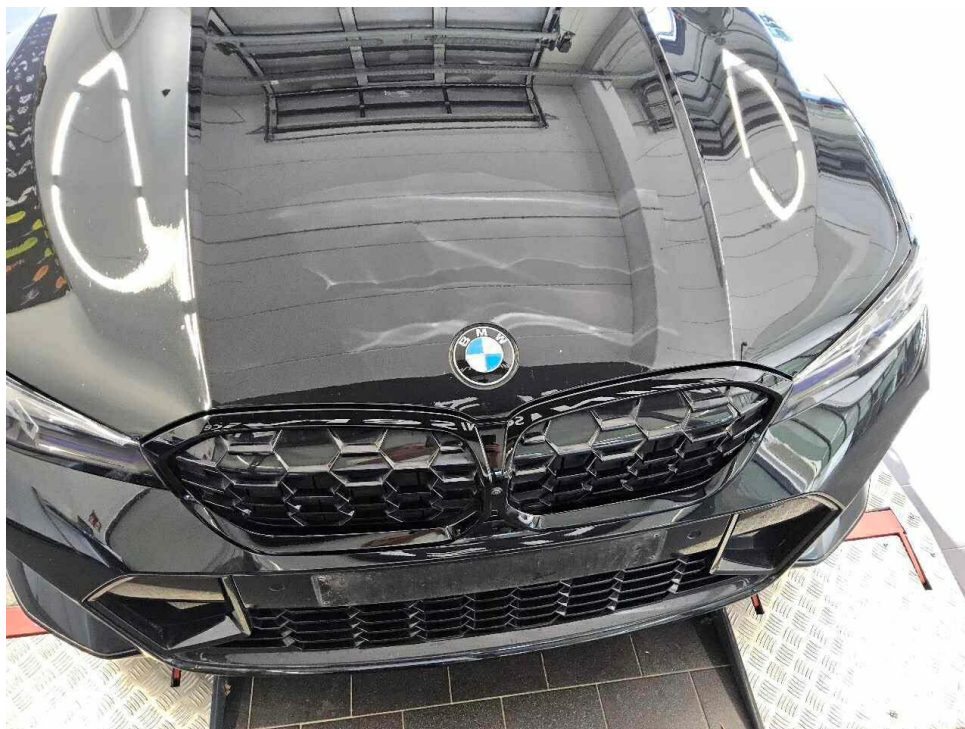
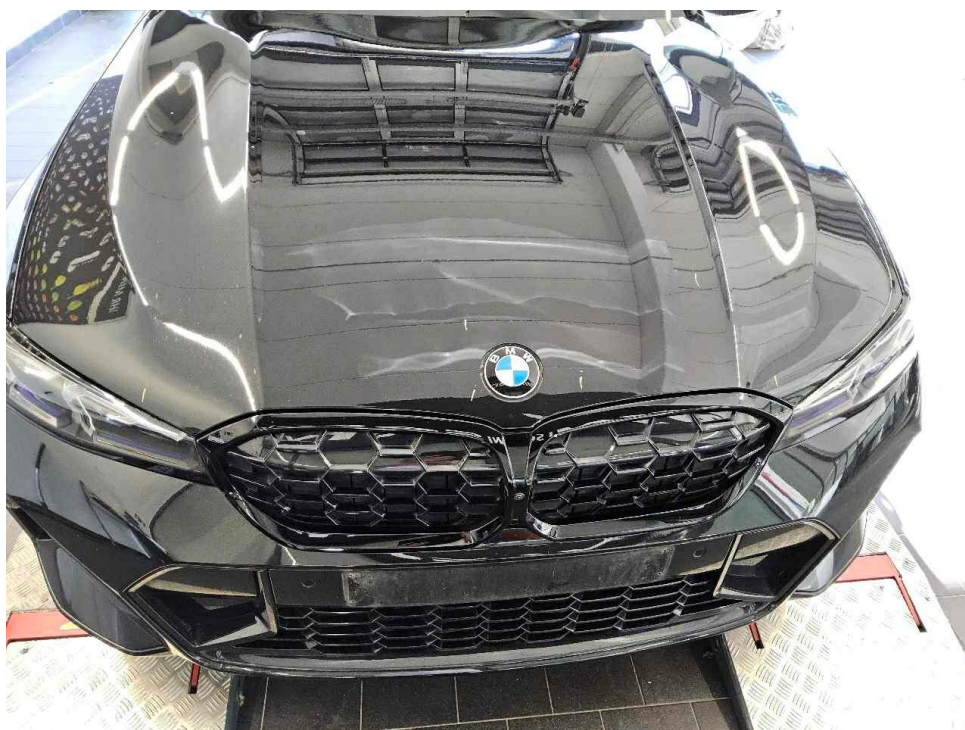
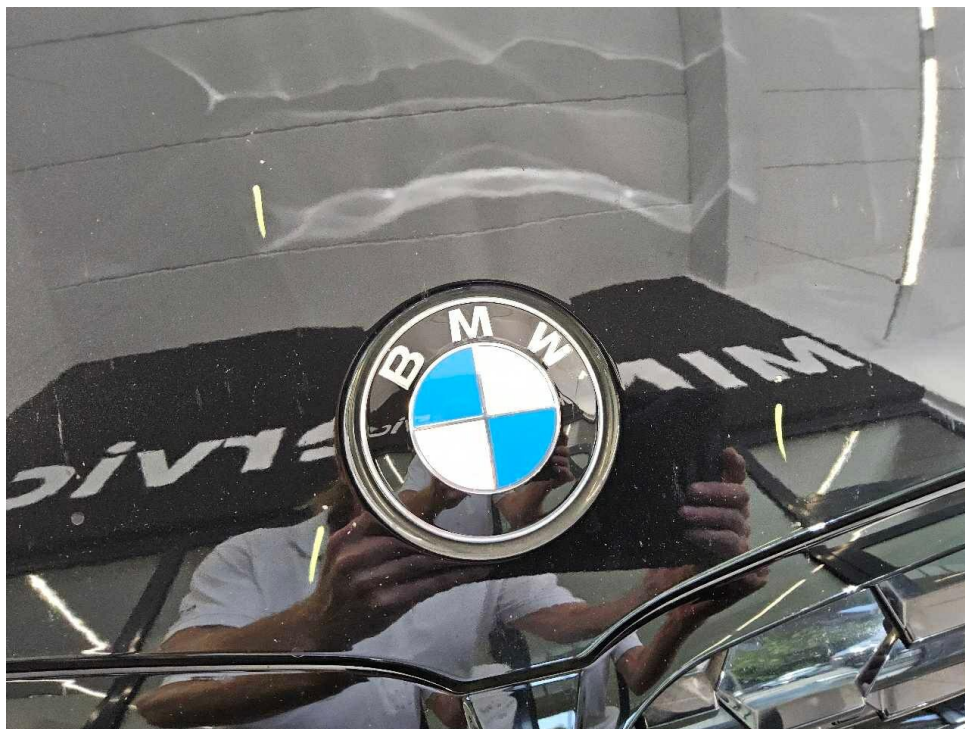
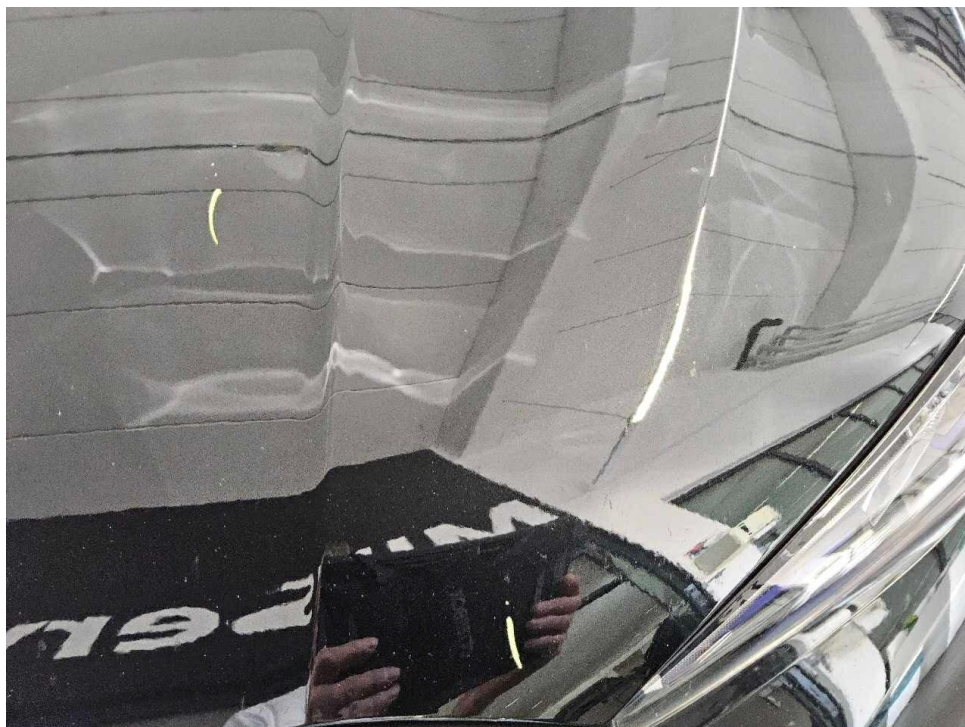
Bild 13 : Motorhaube Steinschläge

Bild 14 : Motorhaube Steinschläge

Bild 15 : Motorhaube Steinschläge

Bild 16 : Motorhaube Steinschläge

Motorhaube Steinschläge (Bild 13, 14, 15, 16)  
Stoßfänger hinten Ladekante zerkratzt (Bild 19, 20)  
Felge vorn rechts zerkratzt (Bild 21, 22)

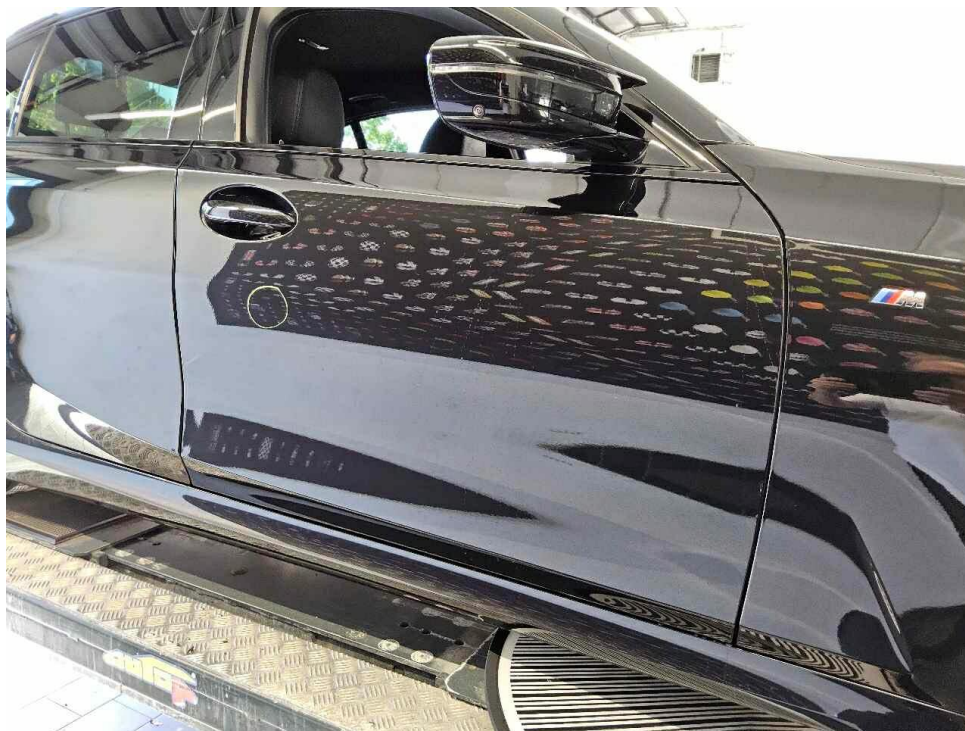
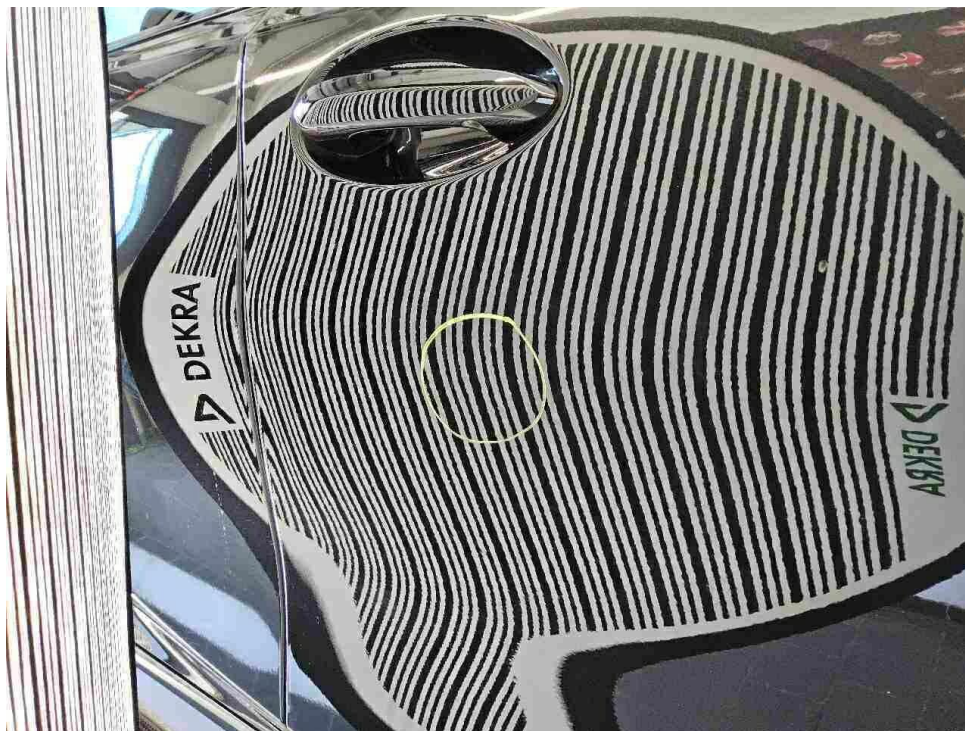
Bild 17 : Tür vorn rechts eingedellt

Bild 18 : Tür vorn rechts eingedellt

1. Tür vorn rechts eingedellt, drücken  
(Bild 17, 18)

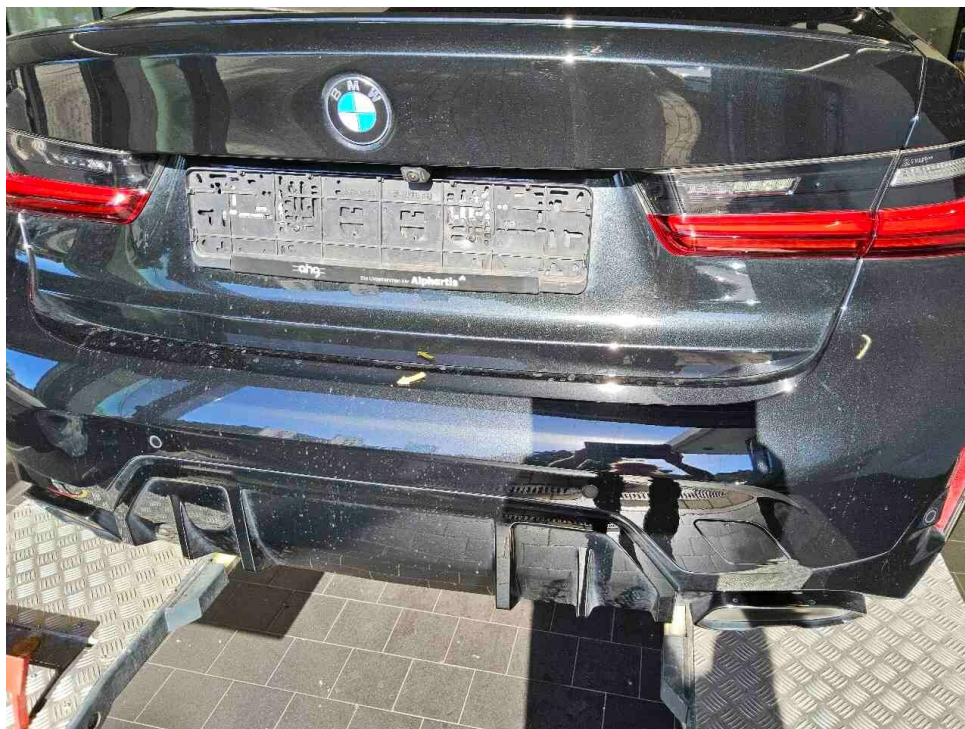
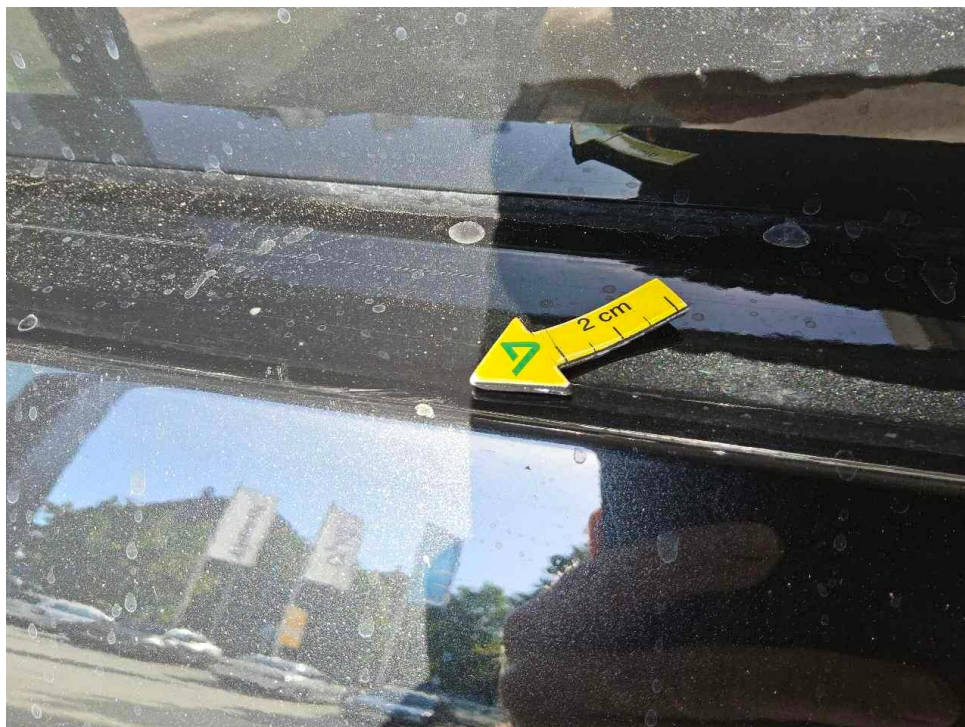
Bild 19 : Stoßfänger hinten Ladekante zerkratzt

Bild 20 : Stoßfänger hinten Ladekante zerkratzt

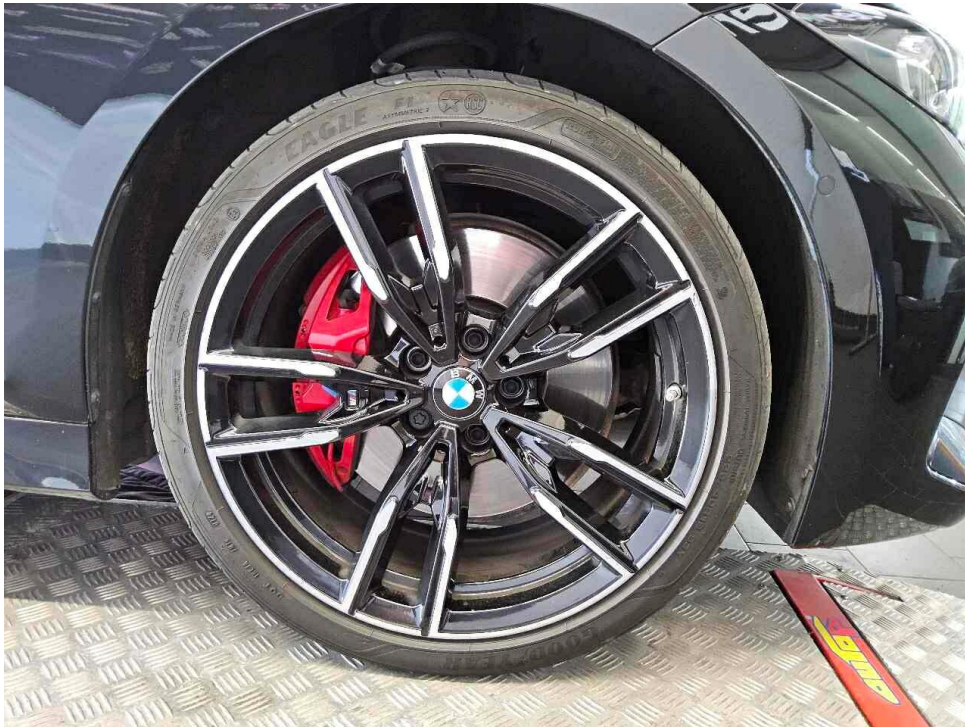
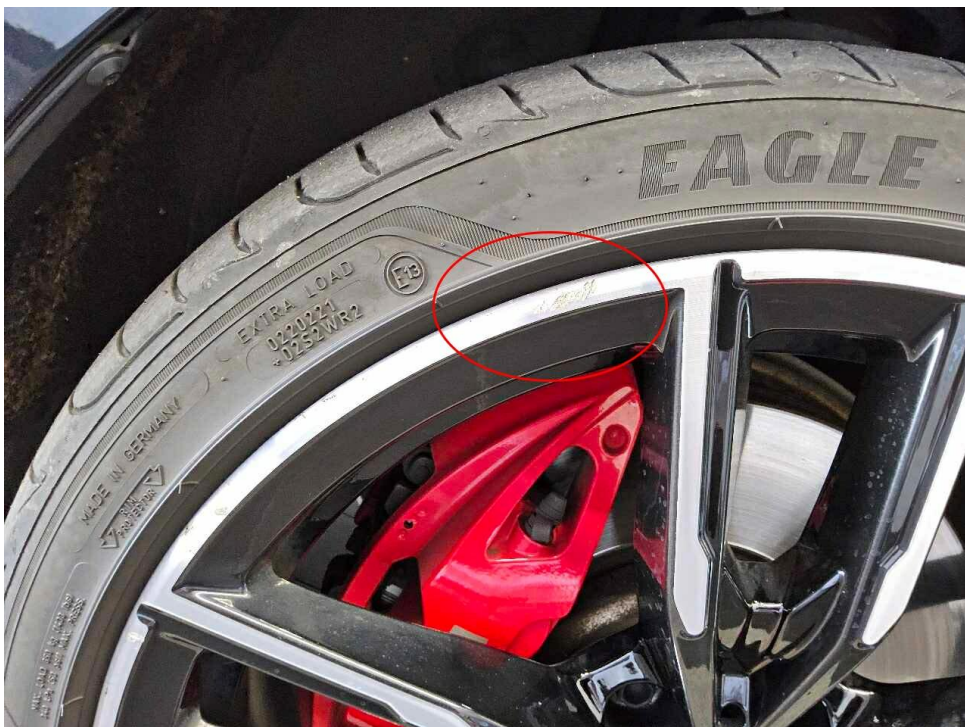
Bild 21 : Felge vorn rechts zerkratzt

Bild 22 : Felge vorn rechts zerkratzt
