Zustandsbericht

Kunde :	Allane SE	Amtl. Kennzeichen :	PB-ST 363
Berichtsnummer :	0000000920634-DE613		
Referenznummer:	31186779

Hyundai Tucson (NX)(12.2020->) Advantage 2WD

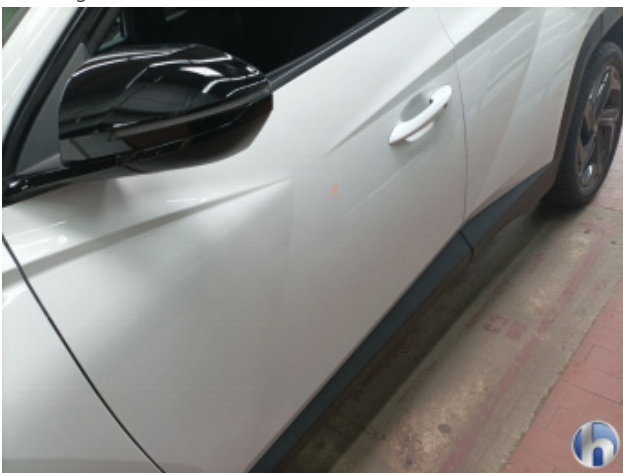
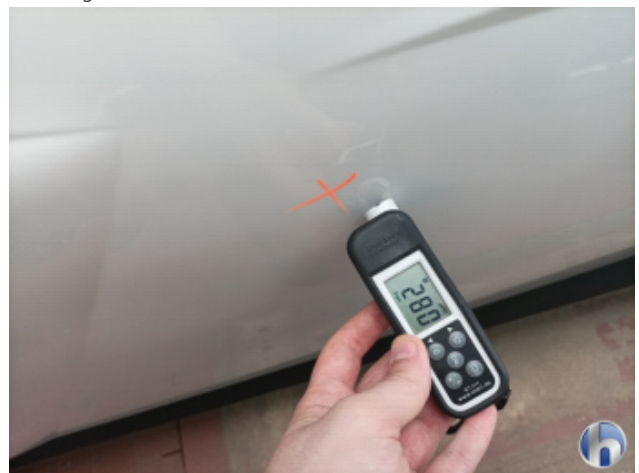
Lackschichtendickenmessung:	Erhöhte Lackschichtdicke Am Fahrzeug wurde eine erhöhte Lackschichtdicke festgestellt.
Bestehender Unfallschaden:	Nicht festgestellt Am Fahrzeug wurden im Rahmen einer Sichtprüfung der Karosserieaußenhaut keine bestehenden Unfallschäden festgestellt (ausgenommen übliche Gebrauchsspuren).
Hinweis:

Karosserie außen		
	Bauteil	Schaden	Rep.-Art
1.	Tür Vorne - Links	Nachlackiert	Ohne Reparatur
2.	Kotflügel Vorne - Links	Nachlackiert	Ohne Reparatur

1. Tür Vorne - Links
Nachlackiert - Ohne Reparatur

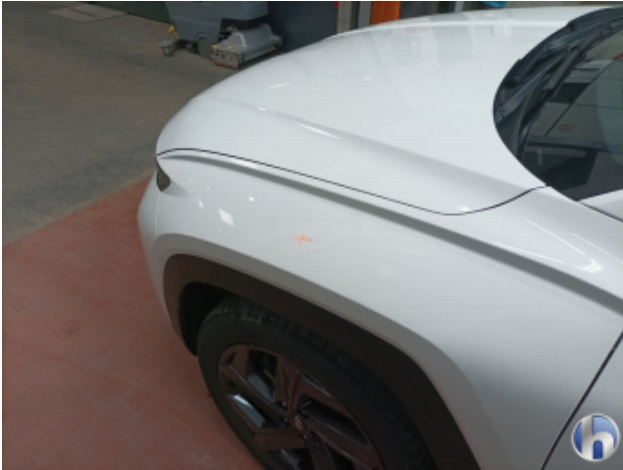
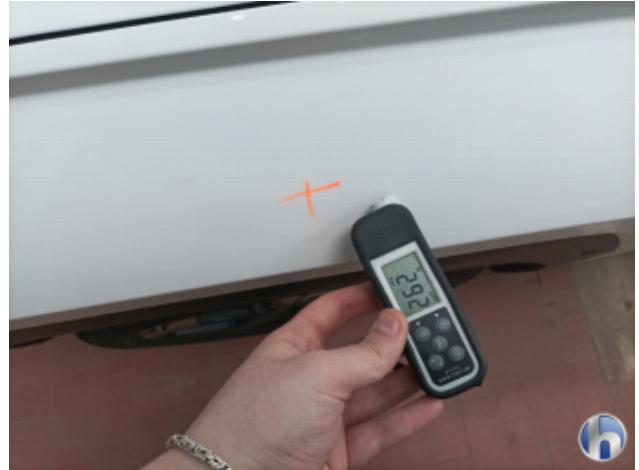
2. Kotflügel Vorne - Links
Nachlackiert - Ohne Reparatur
