## Zustandsbericht

| Berichtsnummer : | 0000000926292-DE613 | | |

#### Hyundai Ioniq 5 (05.2021->) Dynamiq Elektro

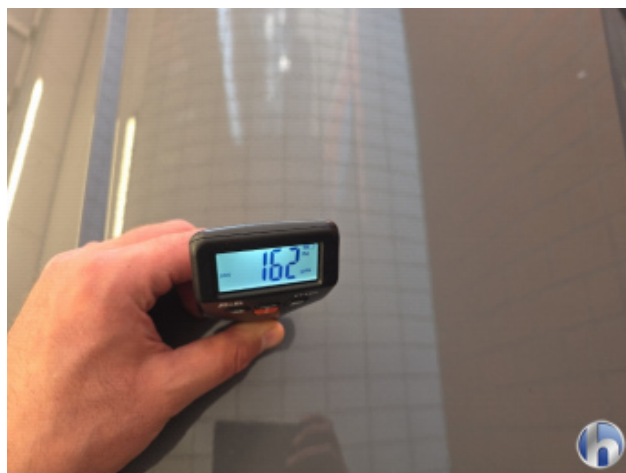
| 1. | Tür Hinten - Links | Nachlackiert | Ohne Reparatur |

1. Tür Hinten - Links  
**Nachlackiert - Ohne Reparatur**

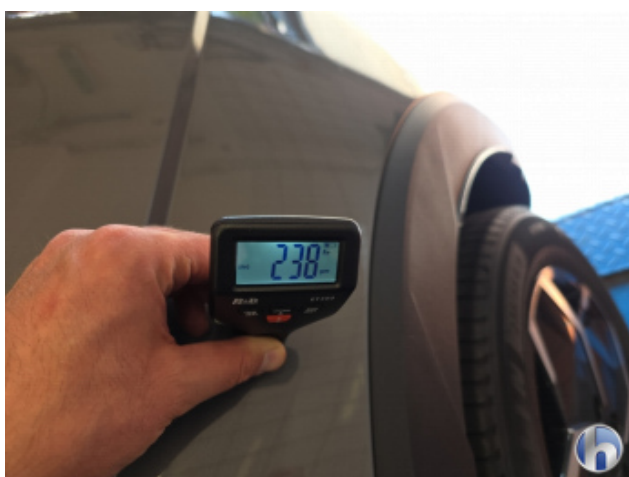
| 2. | Seitenwand - Hinten - Links | Nachlackiert | Ohne Reparatur |

2. Seitenwand - Hinten - Links  
**Nachlackiert - Ohne Reparatur**
