## Zustandsbericht

| Berichtsnummer : | 0000000925993-DE968 | | |

#### Hyundai Ioniq 5 (05.2021->) Dynamiq Elektro

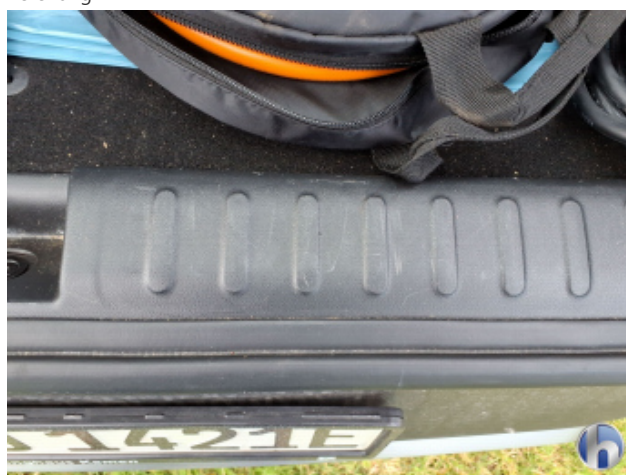
| | Bauteil | Schaden | Rep.-Art |
|---|---|---|---|
| 1. | Innenraum | Gebrauchsspuren | Ohne Reparatur |

1. Innenraum  
Gebrauchsspuren - Ohne Reparatur

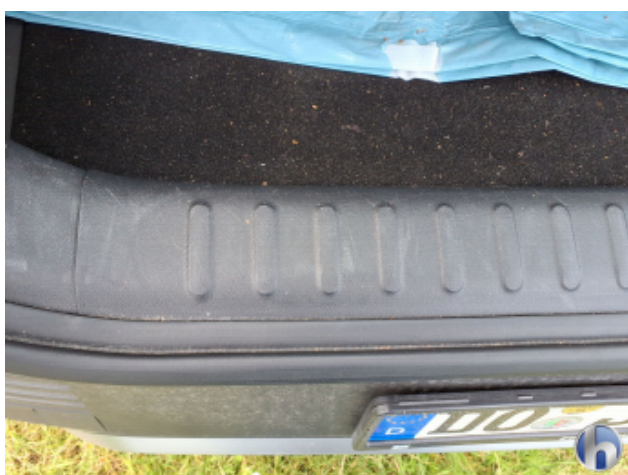
1. Innenraum  
Gebrauchsspuren - Ohne Reparatur

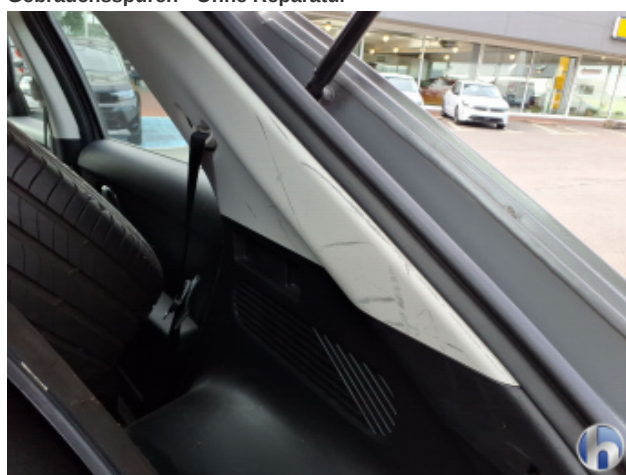
| | Bauteil | Schaden | Rep.-Art |
|---|---|---|---|
| 2. | Innenraum | Verschmutzt (mittel) | Reinigen |

2. Innenraum  
Verschmutzt (mittel) - Reinigen

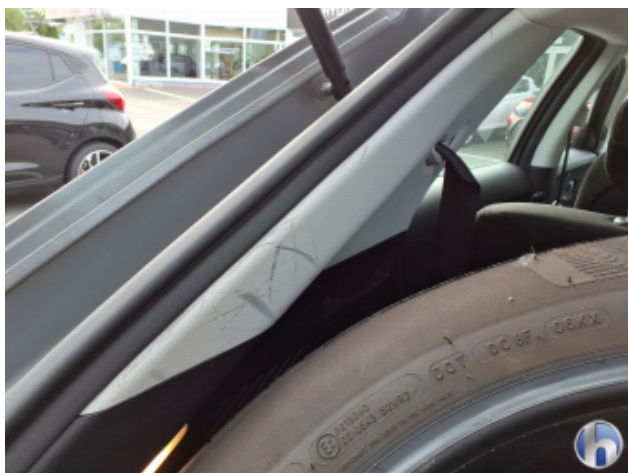
2. Innenraum  
**Verschmutzt (mittel) - Reinigen**

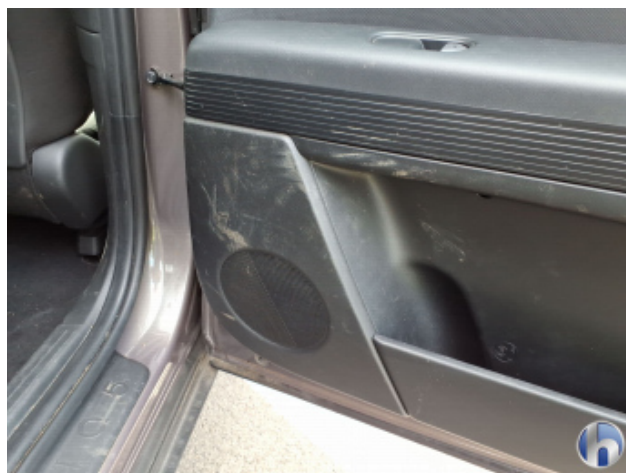
| | Bauteil | Schaden | Rep.-Art |
|---|---|---|---|
| 3. | Sitz Innenraum rechts hinten | Verschmutzt (mittel) | Reinigen |

3. Sitz Innenraum rechts hinten  
**Verschmutzt (mittel) - Reinigen**

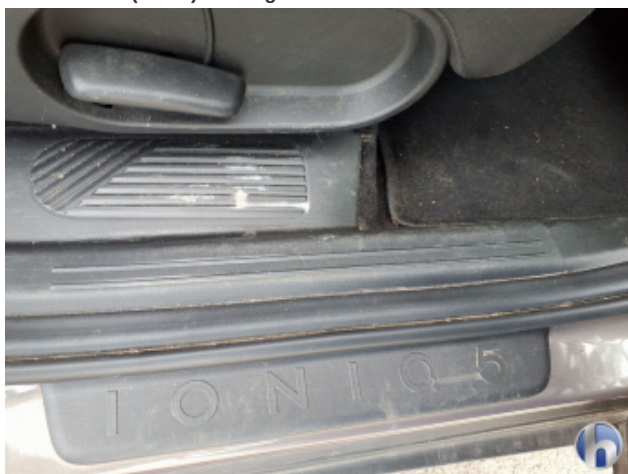
3. Sitz Innenraum rechts hinten  
**Verschmutzt (mittel) - Reinigen**
