## Zustandsbericht

<b>Kunde :</b>	<b>Allane SE HCBE</b>	<b>Amtl. Kennzeichen :</b>	<b>BO-FE 1210</b>
<b>Berichtsnummer :</b>	<b>0000000926294-DE968</b>		
<b>Referenznummer:</b>	<b>31189165</b>

#### Hyundai i20 (BC3)(08.2020->) N Performance

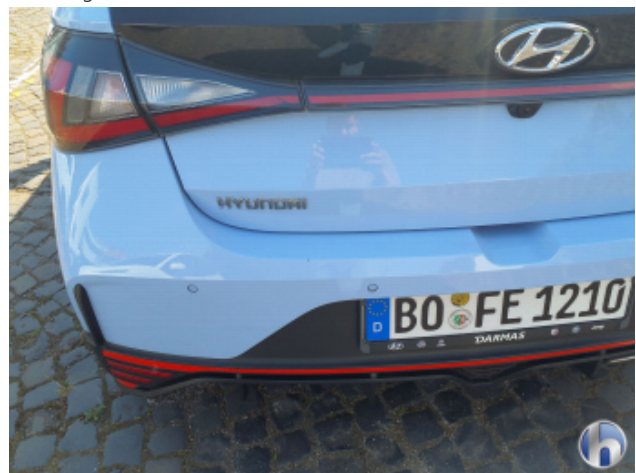
Bauteil	Schaden	Rep.-Art
1.	Stoßfänger Hinten	Gebrauchsspuren	Ohne Reparatur

1. Stoßfänger Hinten  
Gebrauchsspuren - Ohne Reparatur

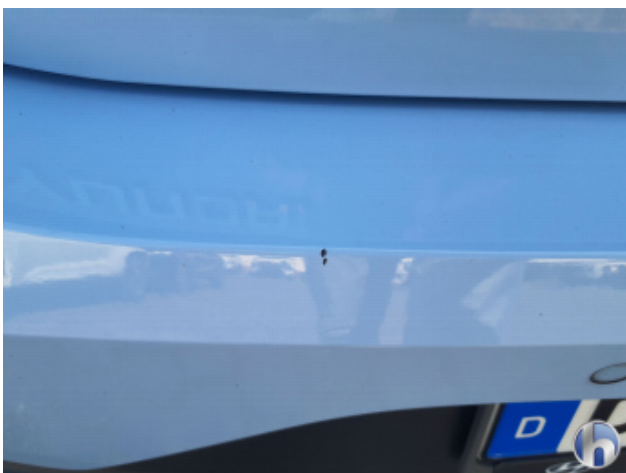
1. Stoßfänger Hinten  
Gebrauchsspuren - Ohne Reparatur
