| <b>Fahrzeug:</b> | <b>VOLVO V90 T6 AWD Recharge Essential Auto Kombi5-türig 1969 ccm 350 PS / 257 KW<br/>Elektrisch 8-Gang Automatik</b> | | |
| Amtliches Kennzeichen: | LU -D 0800E | Fahrgestell-Nummer: | YV1PWH1V2P1194549 |

## Zustandsbericht/Minderwertgutachten-Leasing

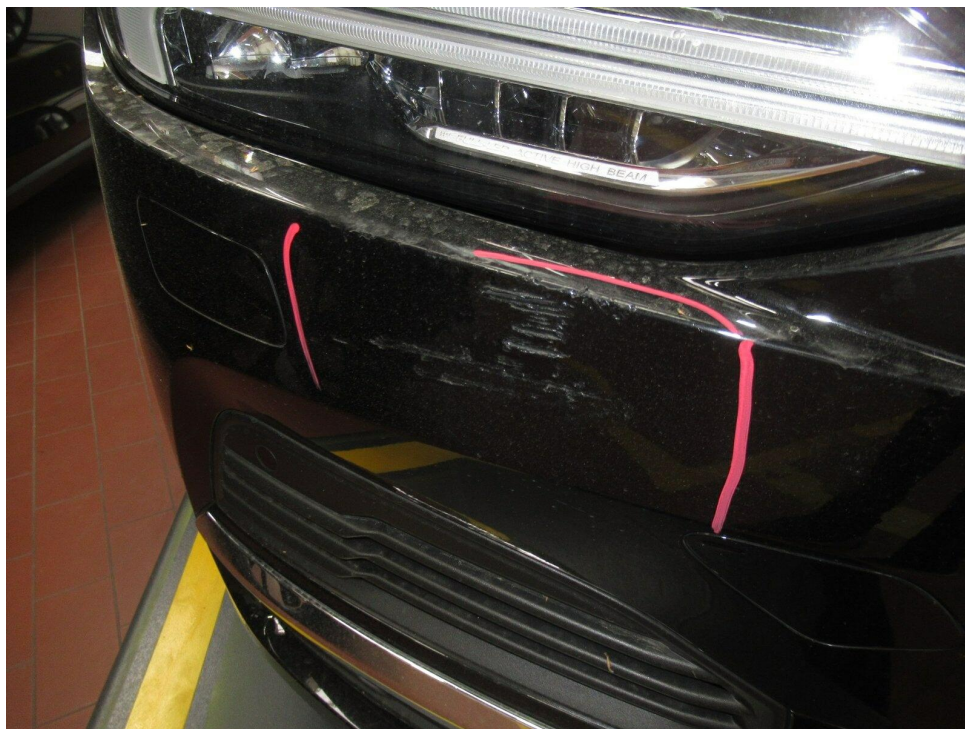
| Bezeichnung des Schadens / Rep.-Weg | Rep.Kost<br>netto | brutto | Anrechn. | Minderwert in EUR<br>netto | brutto |
|---|---|---|---|---|---|
| 1. Stoßfängerverkleidung vorne<br>verschrammt, verformt, erneuern (Bild 7) | 1.700,00 | 2.023 | 100 | -1.700,00 | -2.023 |

Bild 7 : Stoßfängerverkleidung vorne verschrammt, verformt

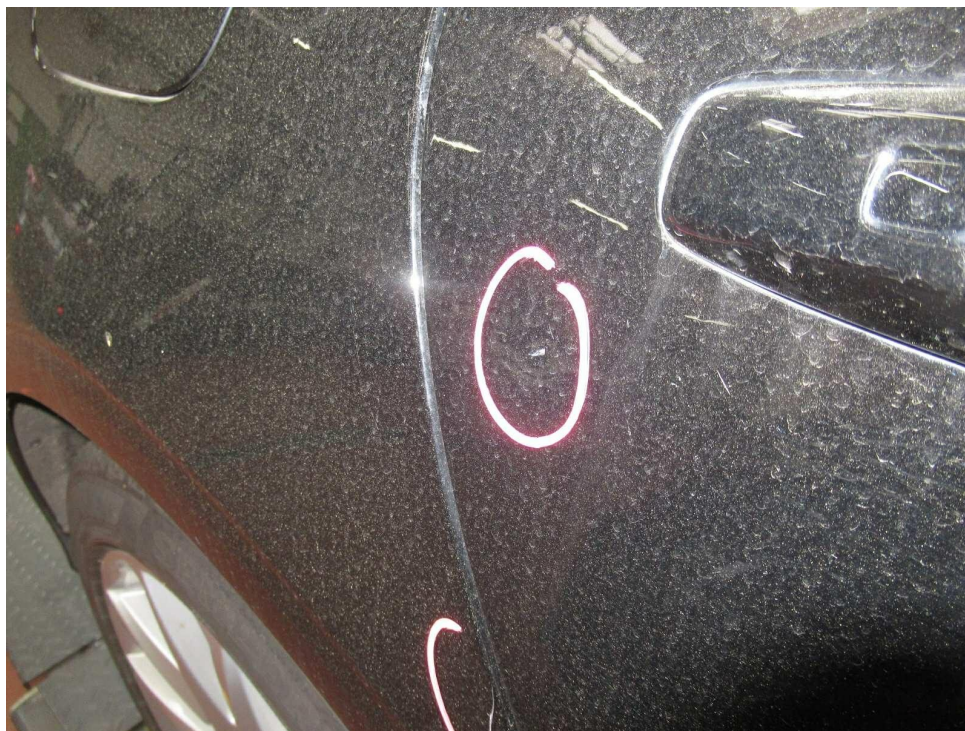
| Bezeichnung des Schadens / Rep.-Weg | Rep.Kost<br>netto | brutto | Anrechn. | Minderwert in EUR<br>netto | brutto |
|---|---|---|---|---|---|
| 2. Tür hinten rechts eingedellt, drücken<br>(Bild 8) | 84,03 | 100 | 100 | -84,03 | -100 |
| 3. Seitenwand rechts zerkratzt, lackieren<br>mit Lackaufbau (Bild 8, 9) | 378,99 | 451 | 65 | -246,22 | -293 |

Bild 8 : Tür hinten rechts eingedellt  
Seitenwand rechts zerkratzt

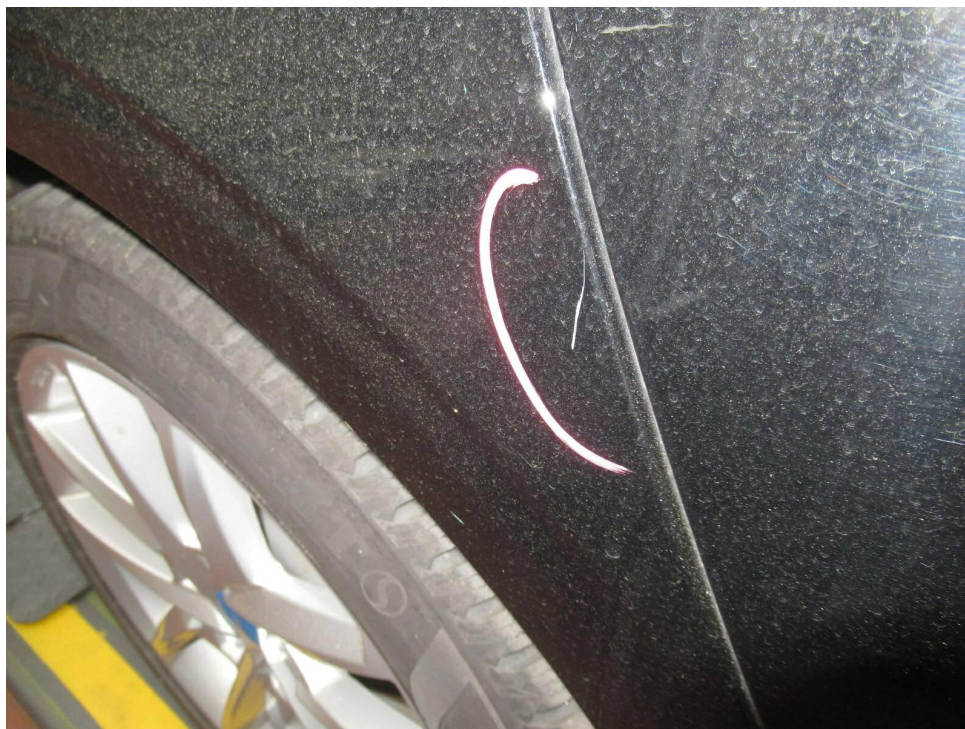
Bild 9 :      Seitenwand rechts zerkratzt

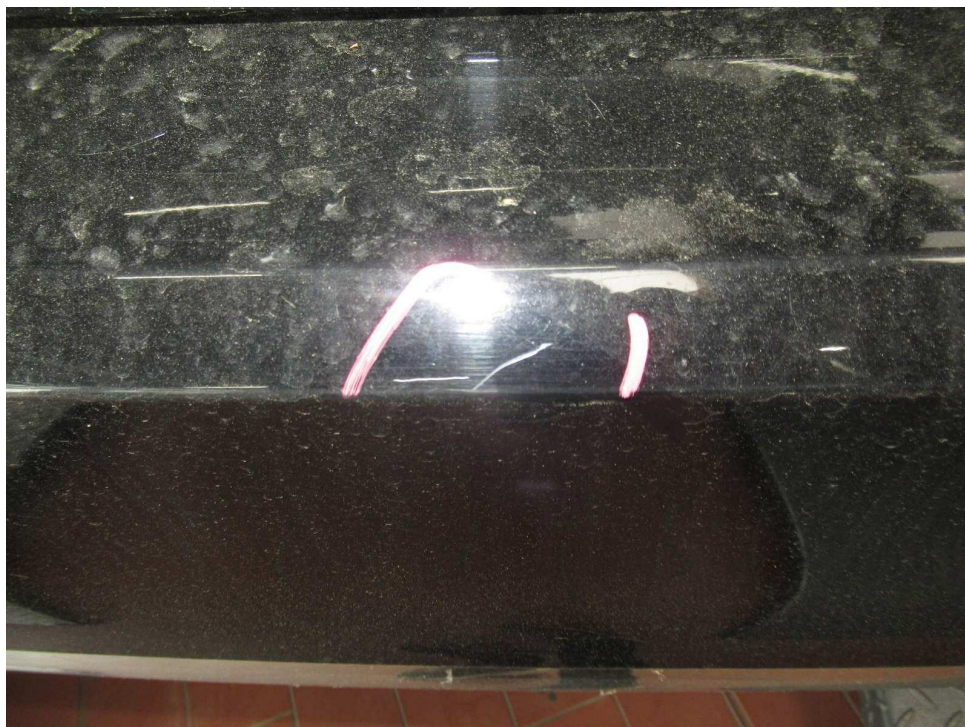
| Bezeichnung des Schadens / Rep.-Weg | Rep.Kost<br>netto | brutto | Anrechn. | Minderwert in EUR<br>netto | brutto |
|---|---|---|---|---|---|
| 4. Stoßfänger hinten zerkratzt, lackieren<br>mit Lackaufbau (Bild 10) | 516,81 | 615 | 65 | -336,13 | -400 |

Bild 10 :      Stoßfänger hinten zerkratzt

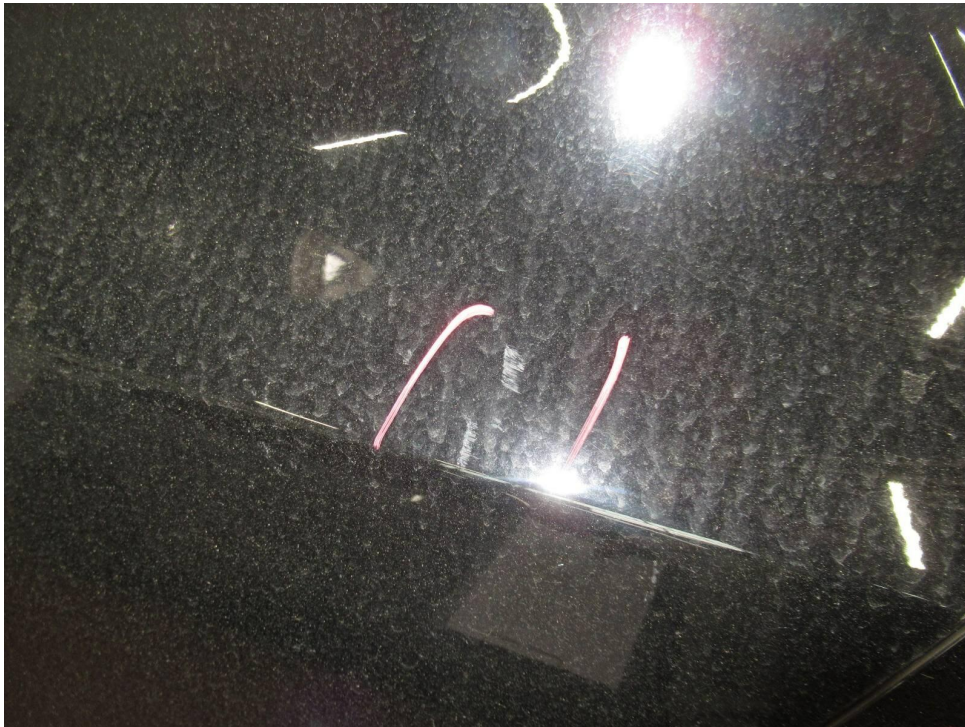
| Bezeichnung des Schadens / Rep.-Weg | Rep.Kost<br>netto | brutto | Anrechn. | Minderwert in EUR<br>netto | brutto |
|---|---|---|---|---|---|
| 5. Seitenwand links zerkratzt, lackieren<br>mit Lackaufbau (Bild 11, 12, 13) | 378,99 | 451 | 65 | -246,22 | -293 |

Bild 11 : Seitenwand links zerkratzt

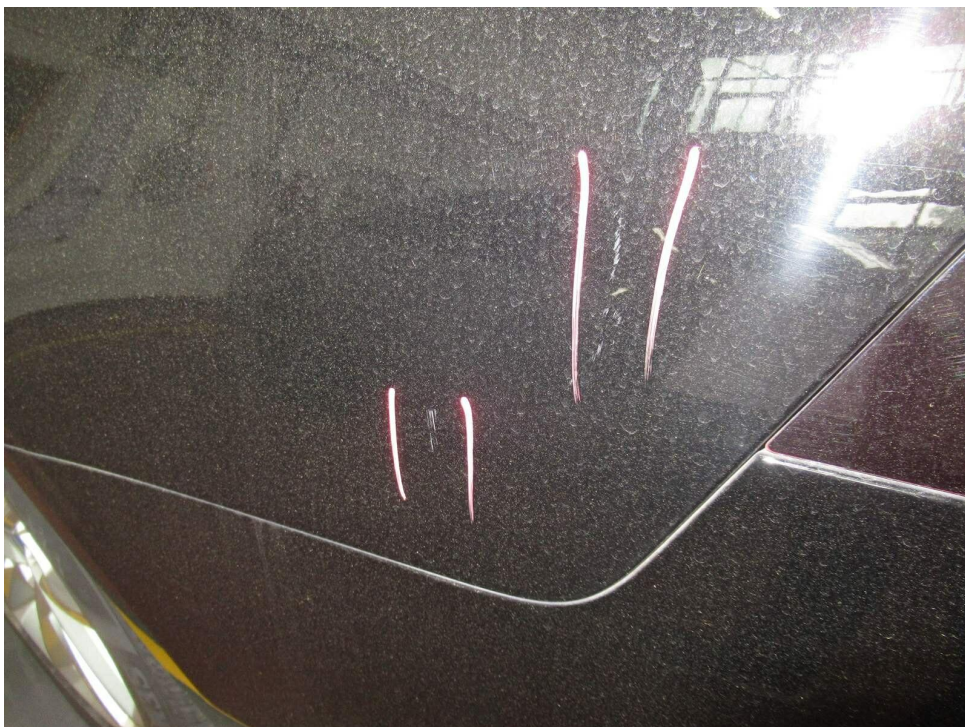
Bild 12 : Seitenwand links zerkratzt

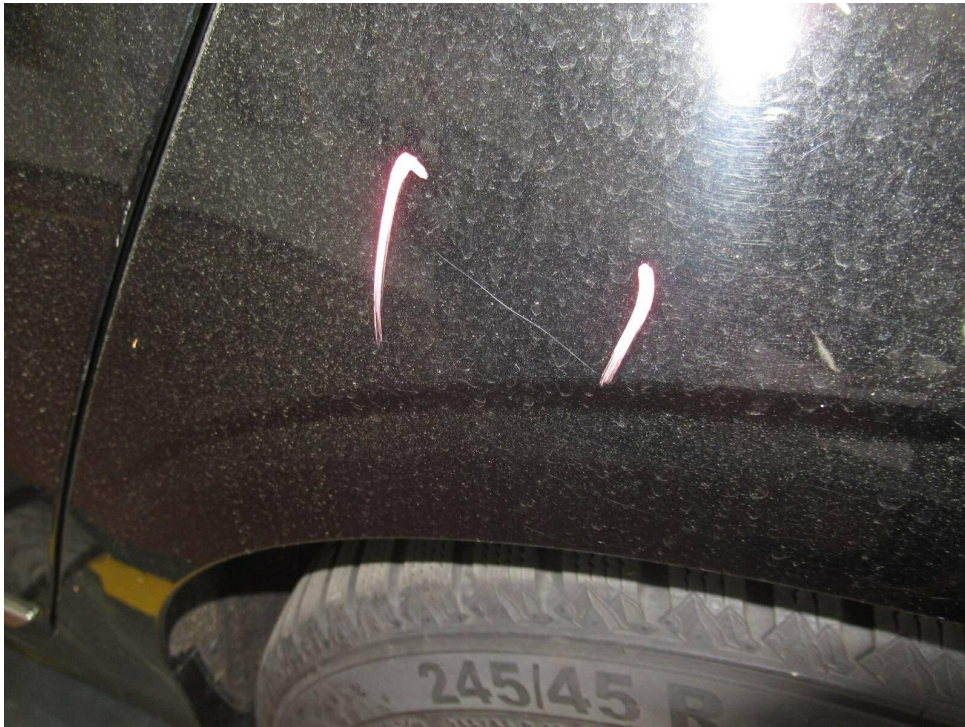
Bild 13 : Seitenwand links zerkratzt

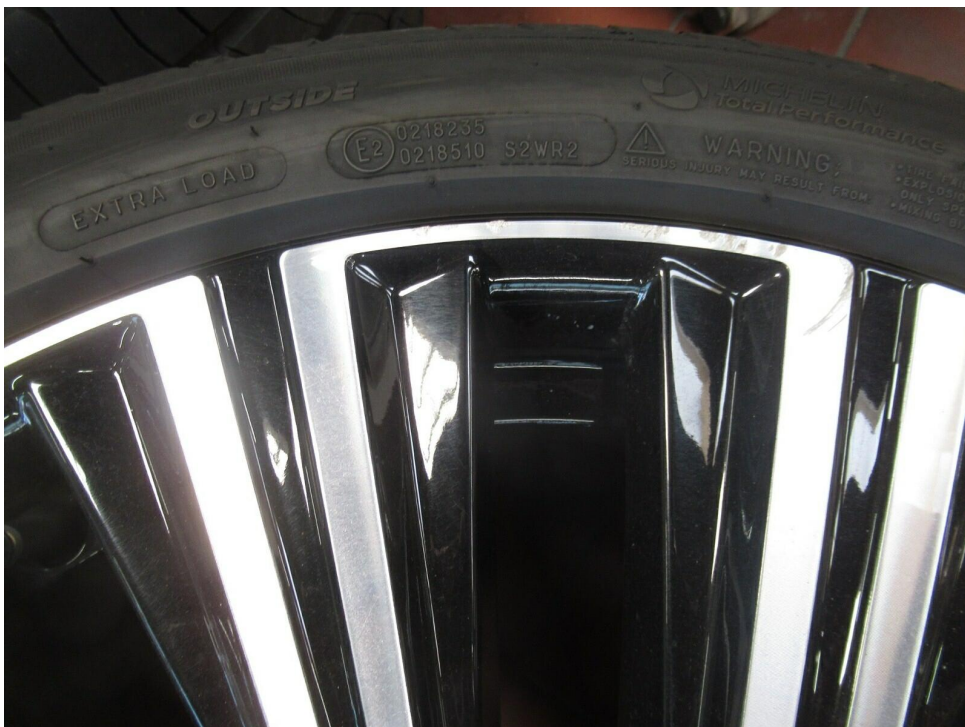
| Bezeichnung des Schadens / Rep.-Weg | Rep.Kost<br>netto | brutto | Anrechn. | Minderwert in EUR<br>netto | brutto |
|---|---|---|---|---|---|
| 6. Felge Sommerradsatz vorne links<br>verschrammt, erneuern (Bild 14, 15) | 805,04 | 958 | 65 | -523,53 | -623 |

Bild 14 : Felge Sommerradsatz vorne links verschrammt

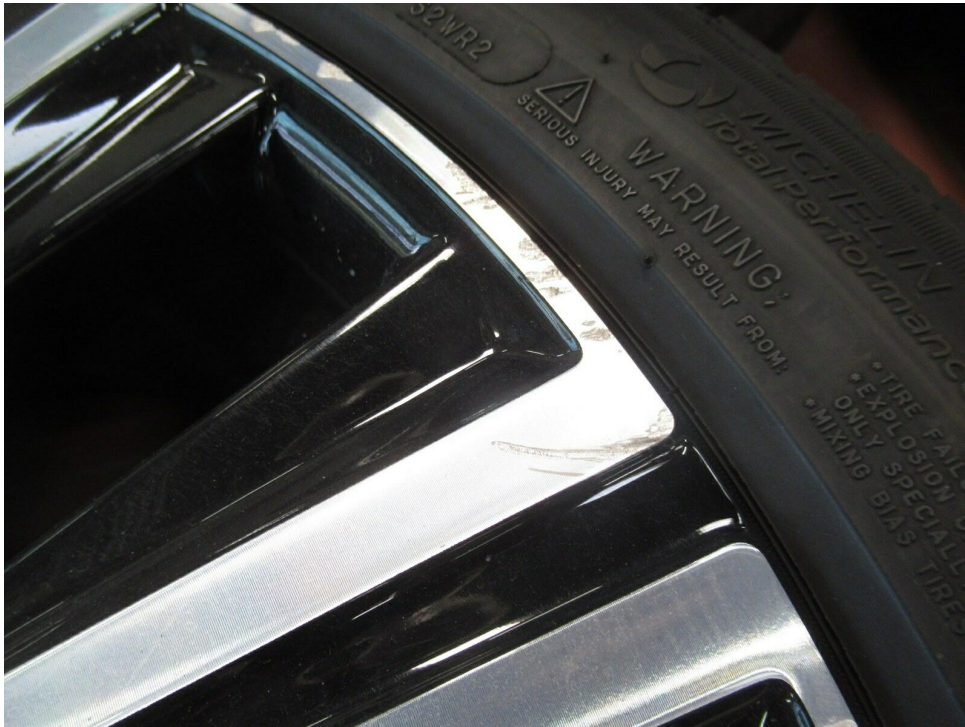
Bild 15 : Felge Sommerradsatz vorne links verschrammt
