## Zustandsbericht

<b>Kunde :</b>	<b>Allane SE HCBE</b>	<b>Amtl. Kennzeichen :</b>	<b>DEG-F 665E</b>
<b>Berichtsnummer :</b>	<b>0000000926122-DE968</b>		
<b>Referenznummer:</b>	<b>31195225</b>

#### Hyundai Ioniq 6 (11.2022->) Dynamiq Elektro

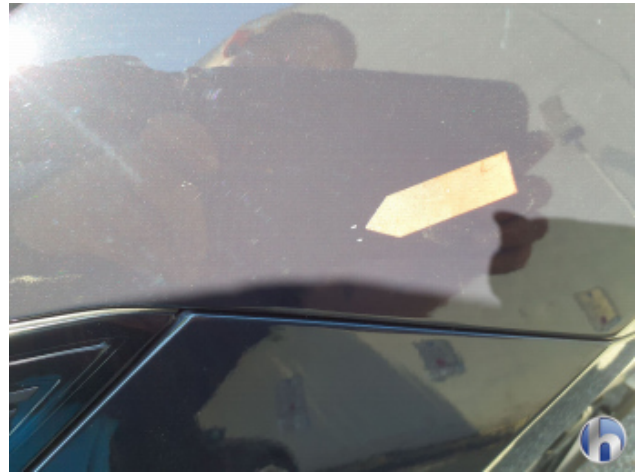
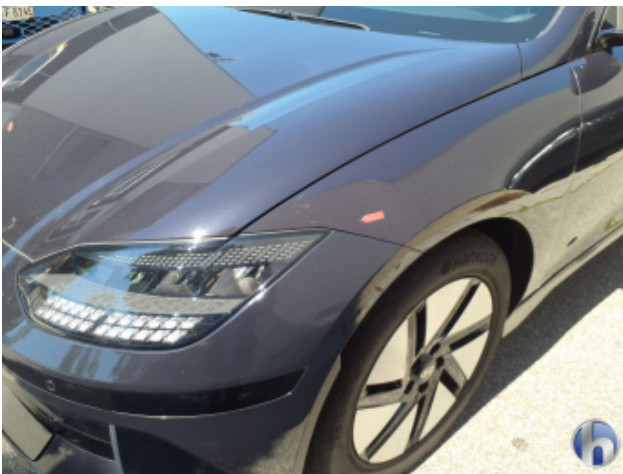
1. Kotflügel Vorne - Links  
Steinschlag - Auslegen / Polieren

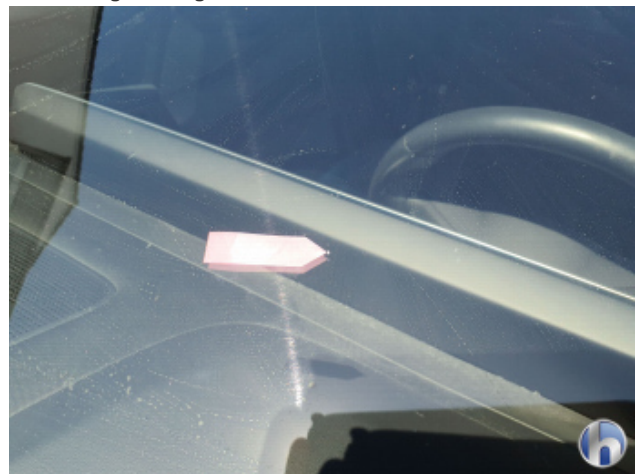
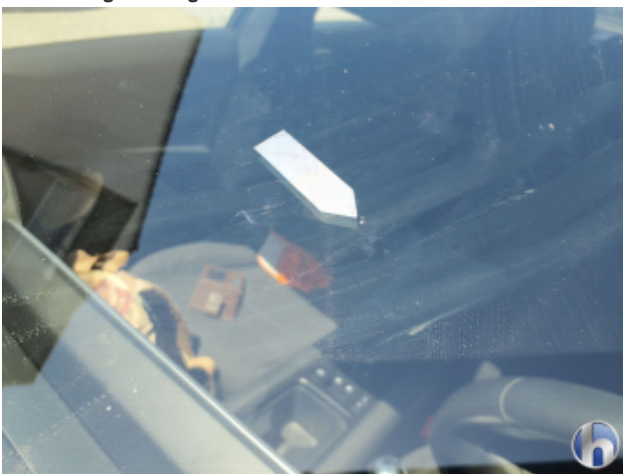
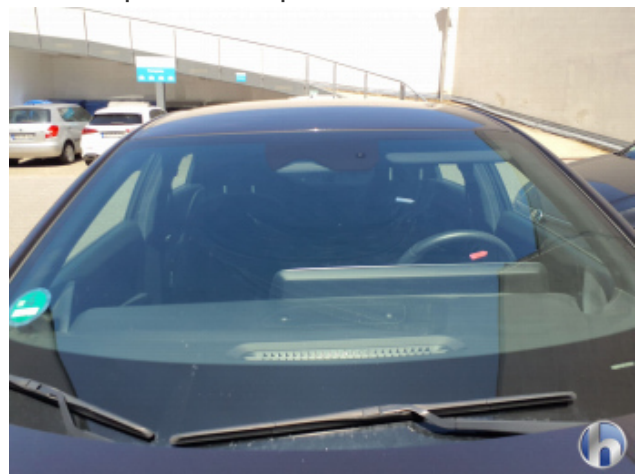
2. Windschutzscheibe  
Gebrauchsspuren - Ohne Reparatur

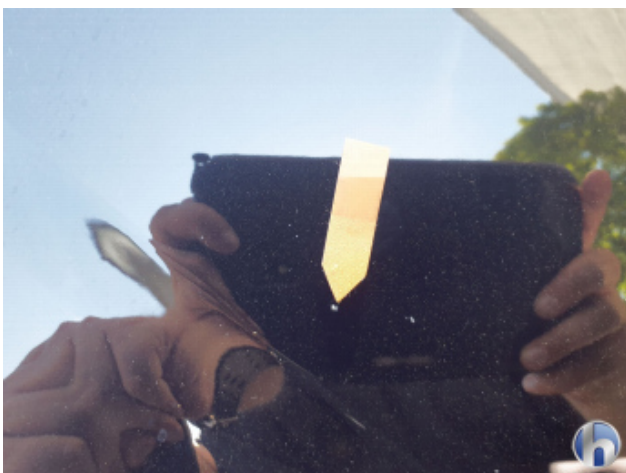
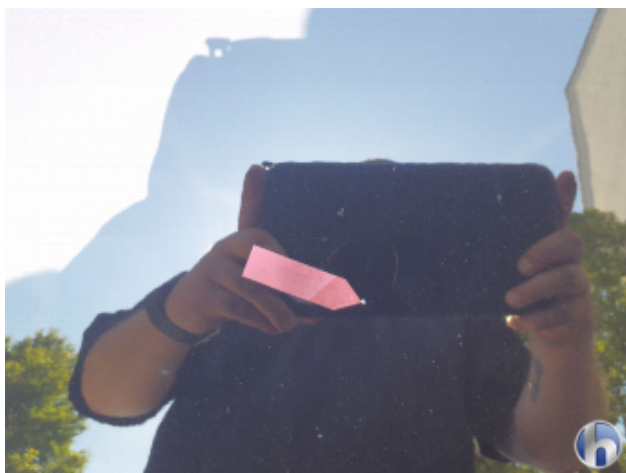
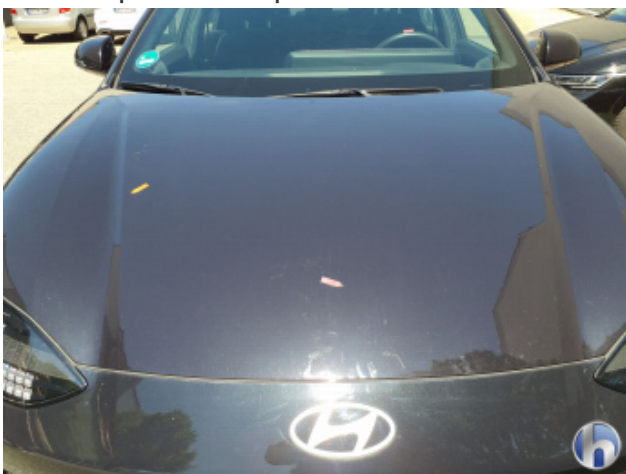
3. Motorhaube  
Gebrauchsspuren - Ohne Reparatur

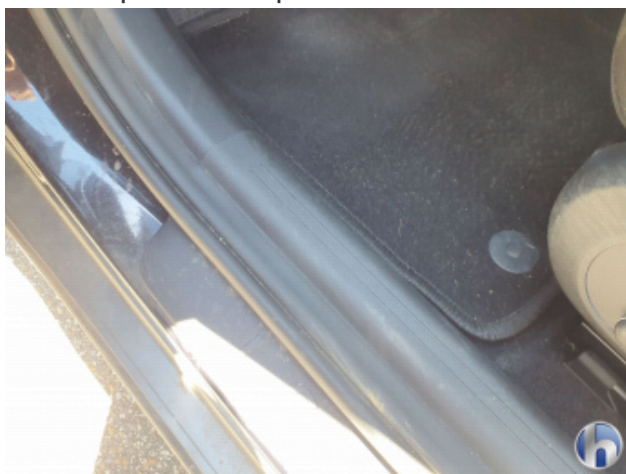
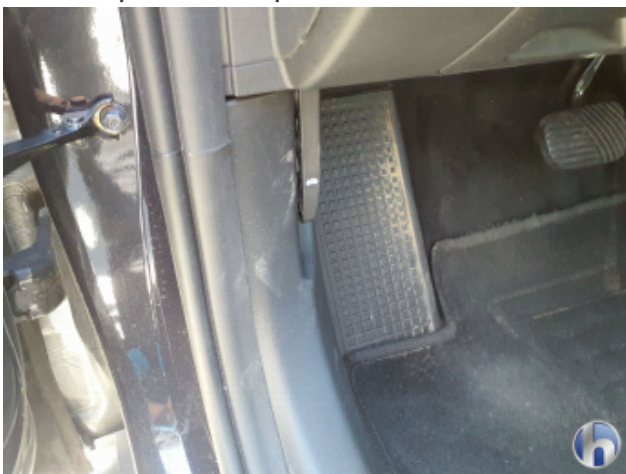
4. Verkleidung  
Verschmutzt - Reinigen
