LVV Nr 372193  
Hersteller VW  
Model Golf  
Variante Life 2.0 TDI  
Listenpreis 28.626,05  
VIN WVVZZZCDZNW529133  
Erstzulassungsdatum 1.6.2022  
Kennzeichen OH AM1100

# Zustandsbericht / Minderwertgutachten

| Typ / Verkaufsbez. | Golf Variant 2.0 TDI SCR | Aufbauart | Kombi |

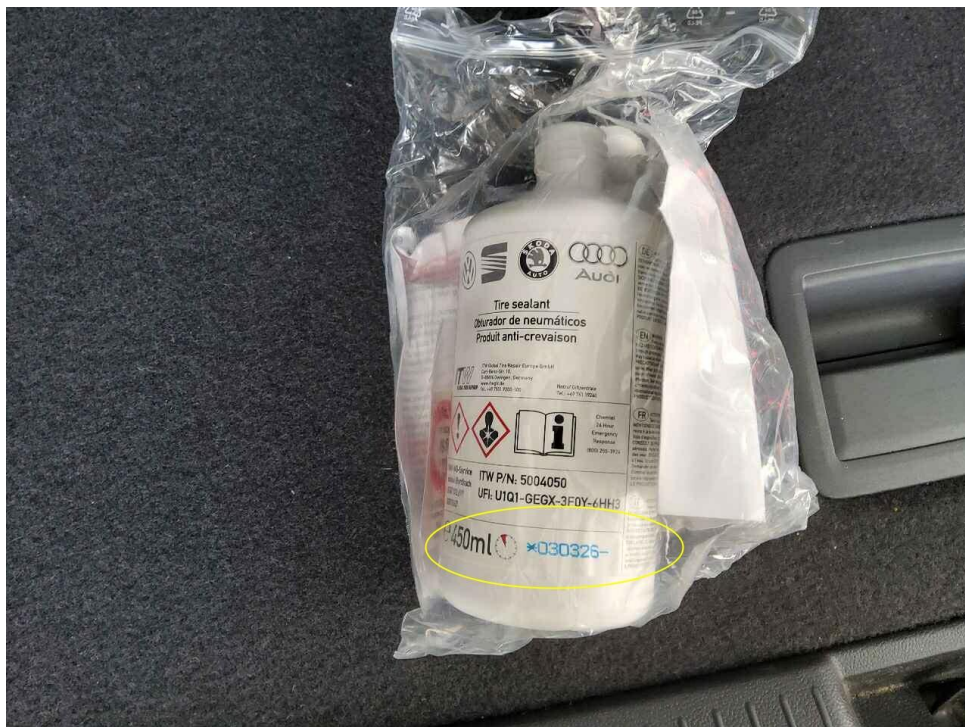
Bild 14 : Reifenfüllpack abgelaufen.

1. Reifenfüllpack abgelaufen., erneuern (Bild 14)
2. Stoßfänger hinten verschrammt., lackieren mit Lackaufbau
3. Türkante Fahrtür verschrammt., smart repair (Bild 19)
4. Heckklappe verschrammt., lackieren mit Lackaufbau (Bild 20)

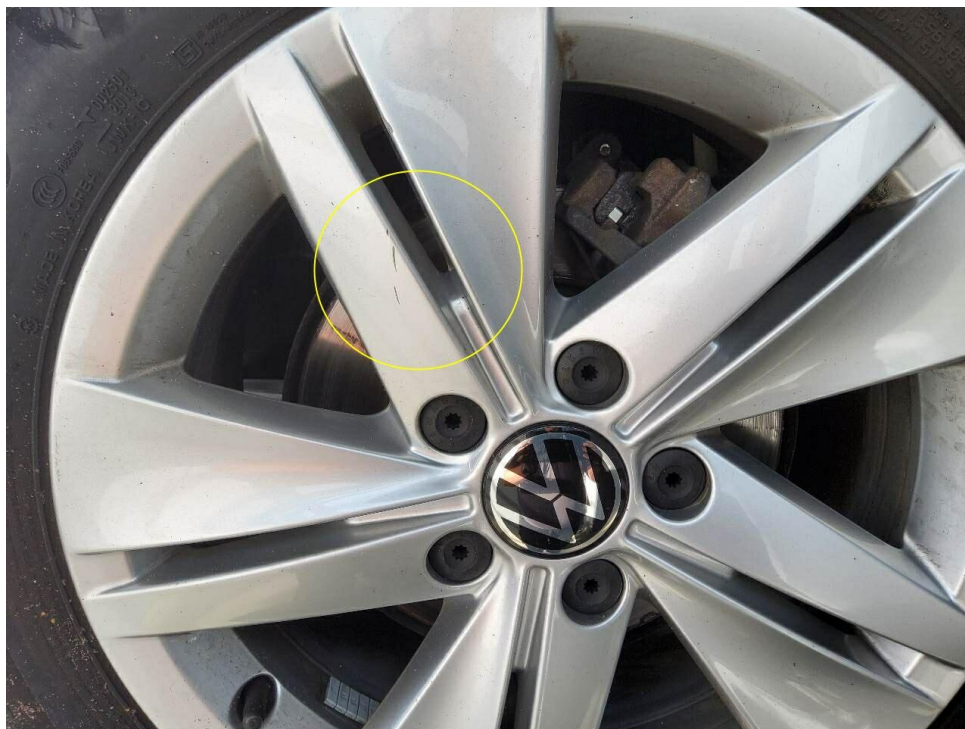
Bild 15 : Felge hinten rechts oberflächlich verschrammt.

Folgende Schäden sind in Anbetracht des Alters, der Laufleistung und dem Einsatzzweck als Gebrauchsspur einzustufen.

Felge hinten rechts oberflächlich verschrammt., polieren (Bild 15)  
Motorhaube Steinschläge, smart repair (Bild 21)

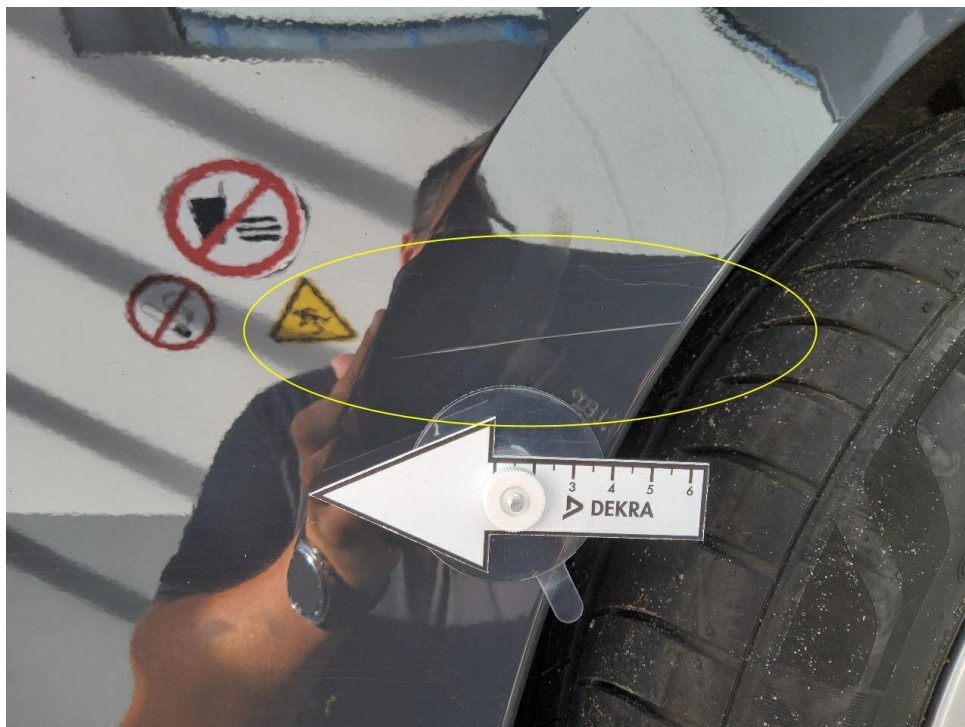
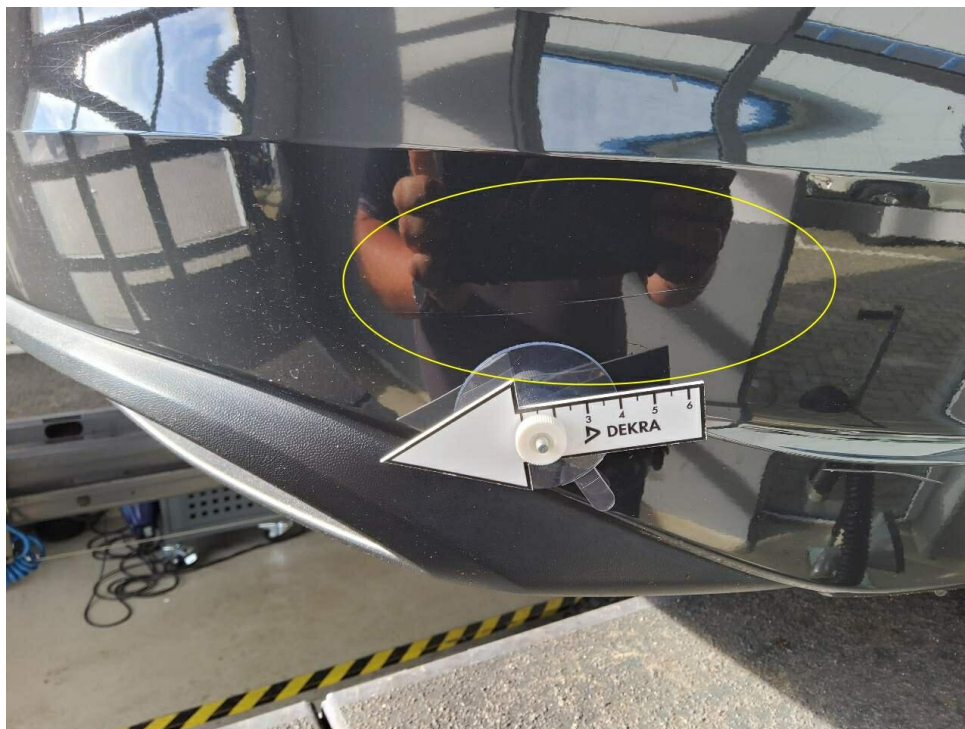
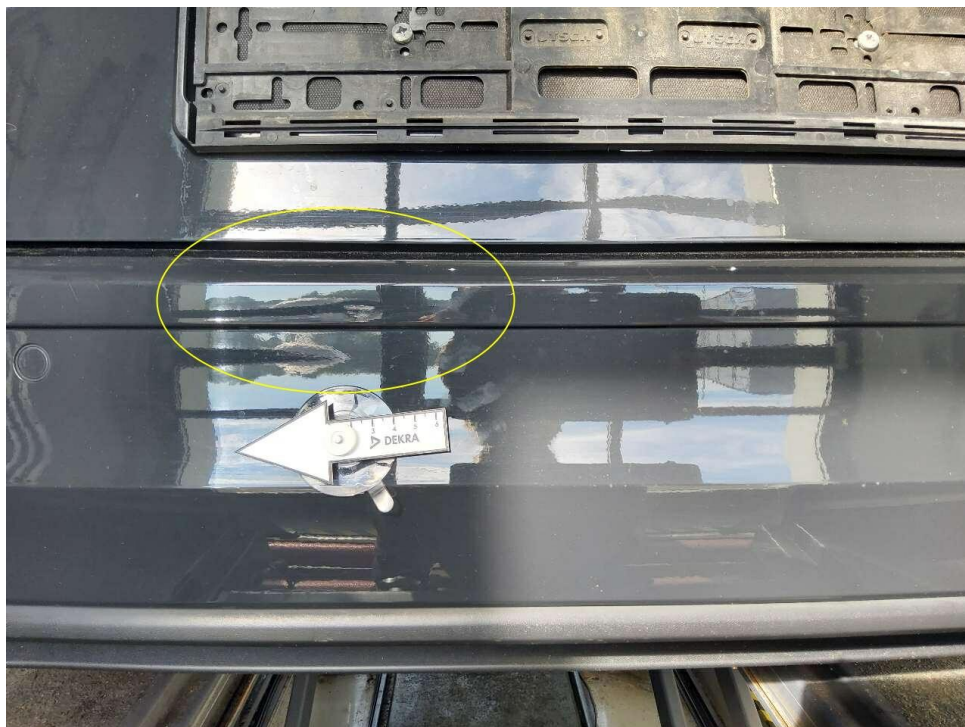
Bild 16 : Stoßfänger hinten rechts verschrammt.

Bild 17 : Stoßfänger hinten rechts verschrammt.

Bild 18 : Stoßfänger hinten rechts verschrammt.

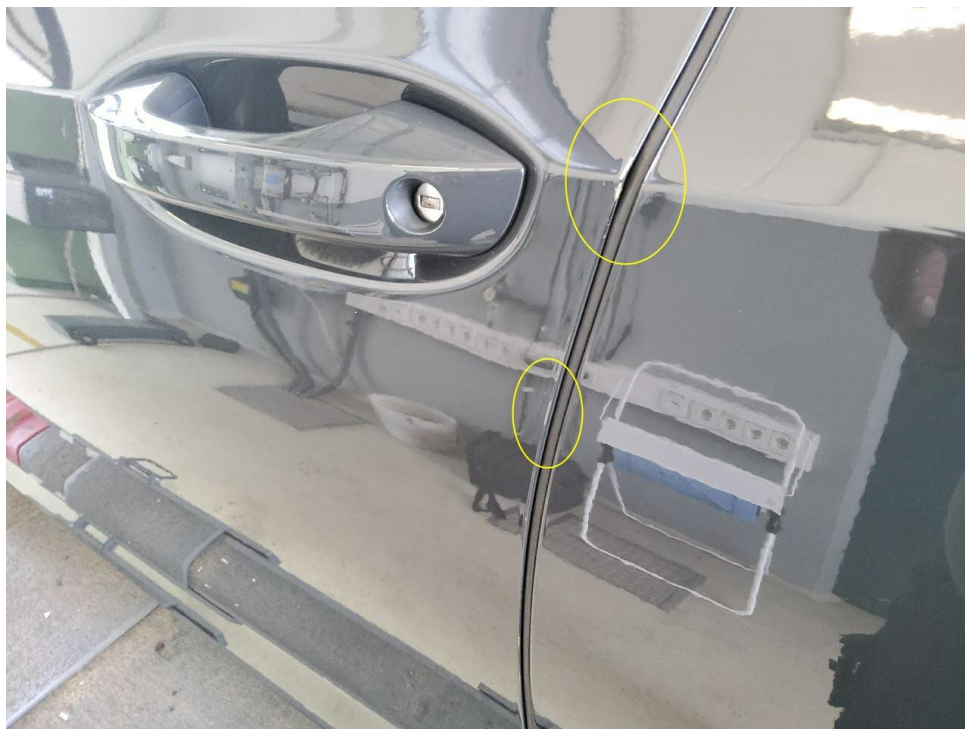
Bild 19 : Türkante Fahrertür verschrammt.

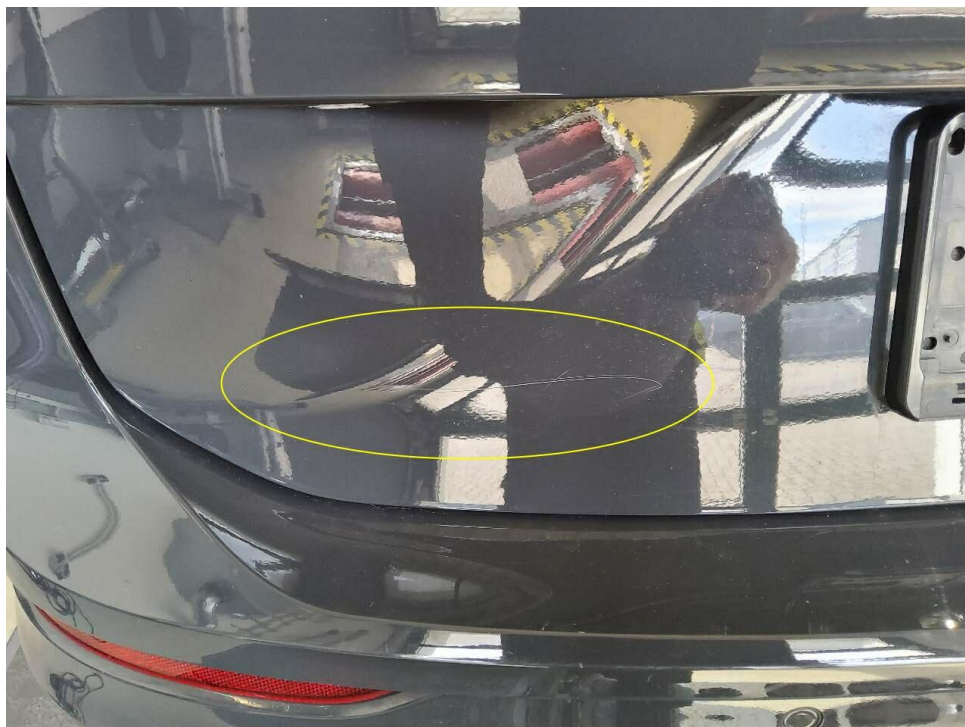
Bild 20 : Heckklappe verschrammt.

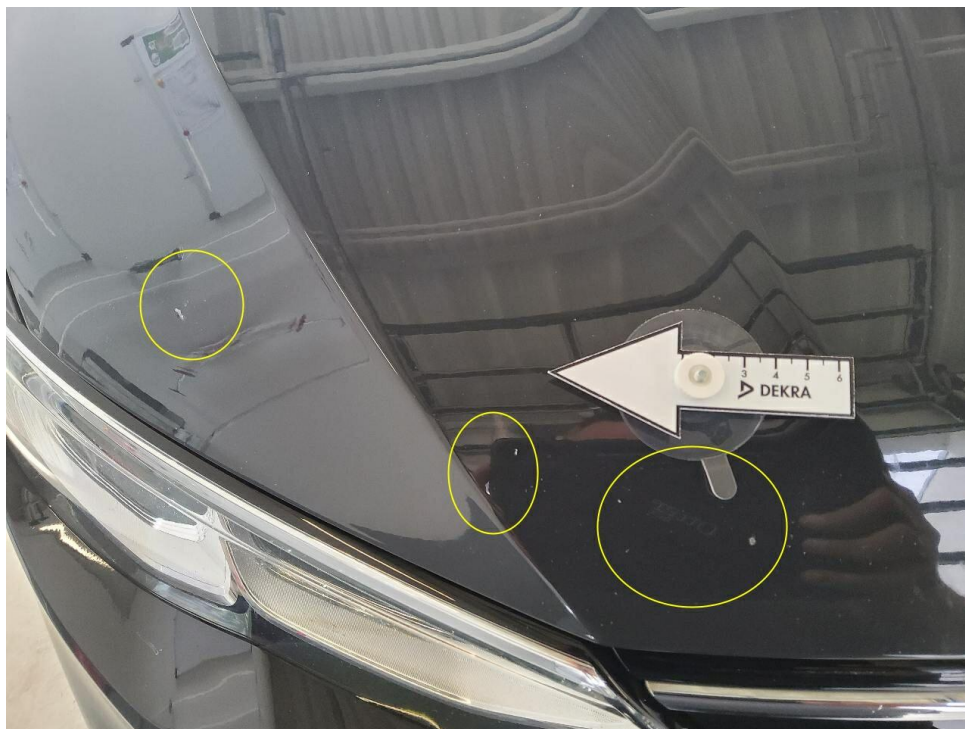
Bild 21 : Motorhaube Steinschläge
