Zustandsbericht

Kunde :	Allane SE	Amtl. Kennzeichen :	MY-GF 91
Berichtsnummer :	000000921953-DE613		
Referenznummer:	31186935

Cupra Formentor (KM7)(08.2020->) Basis

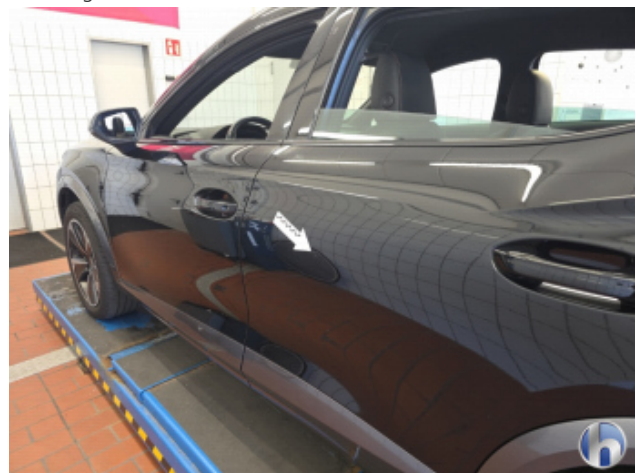
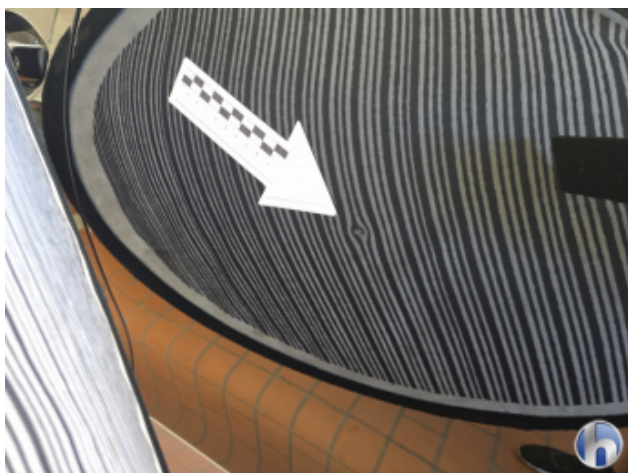
1. Tür Hinten - Links
Gebrauchsspuren - Ohne Reparatur

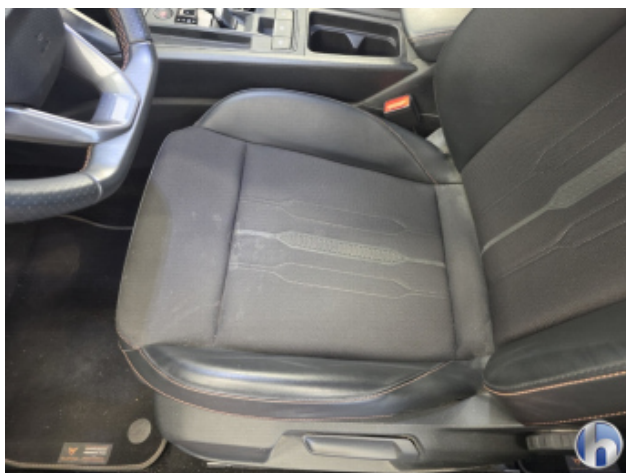
2. Sitz - Vorne - Links: Kissen
Fleck - Reinigen

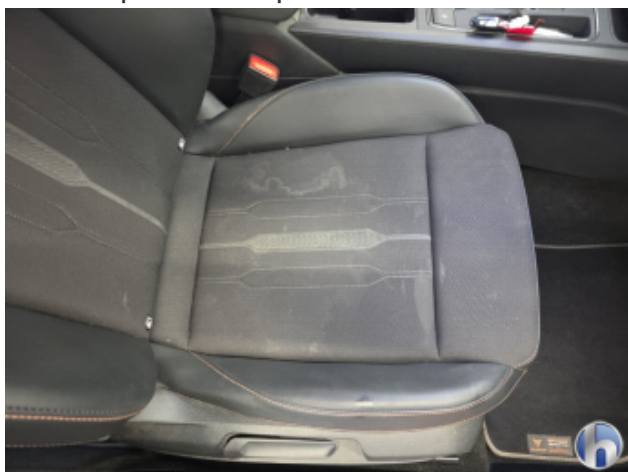
3. Sitz - Vorne - Rechts: Kissen
Fleck - Reinigen

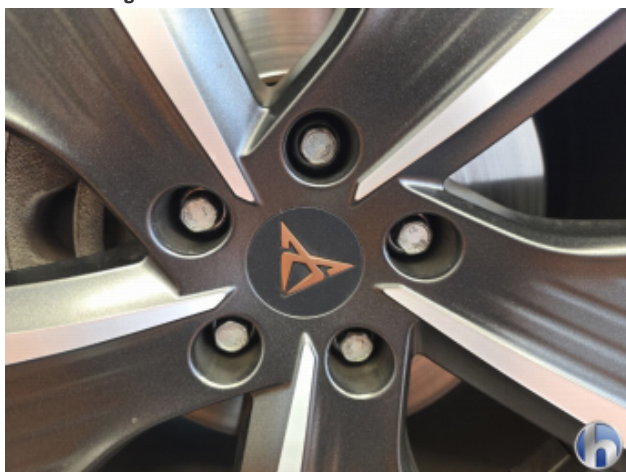
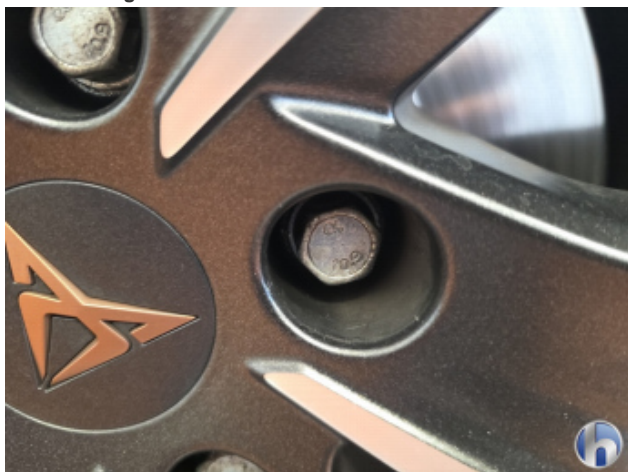
4. Originaler Radschrauben
Fehlt - Erneuern
