**Fahrzeug:** VOLKSWAGEN Passat 1.4 TSI DSG GTE Variant Kombi 5-türig 1395 ccm 218 PS / 160 KW Elektrisch 6-Gang Automatik

## Zustandsbericht

| Referenznummern | 0031220617 - 0069714078 |

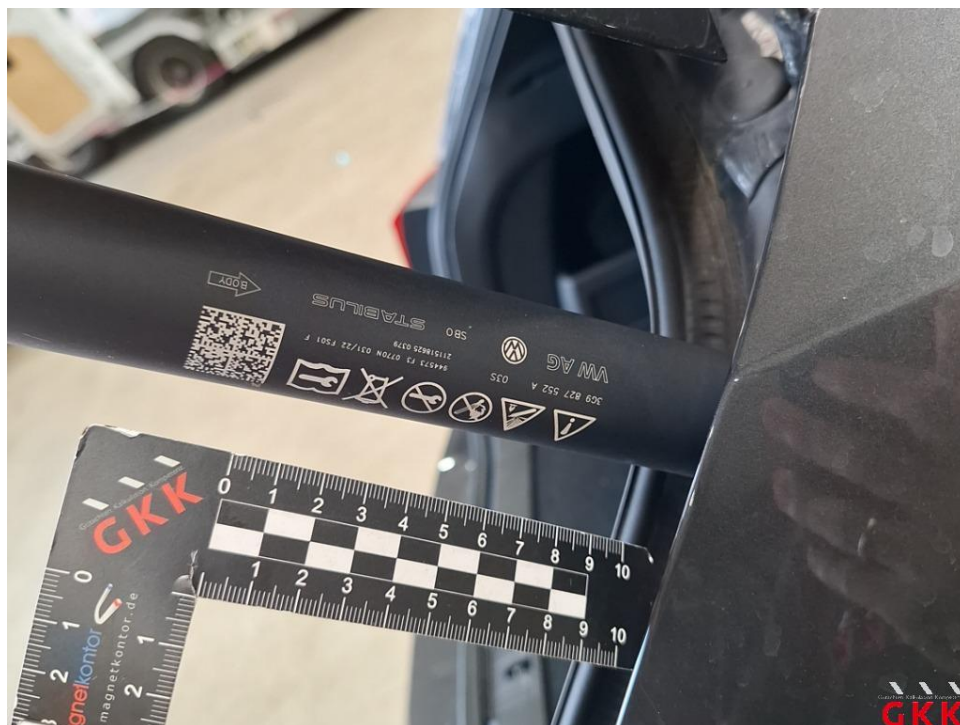
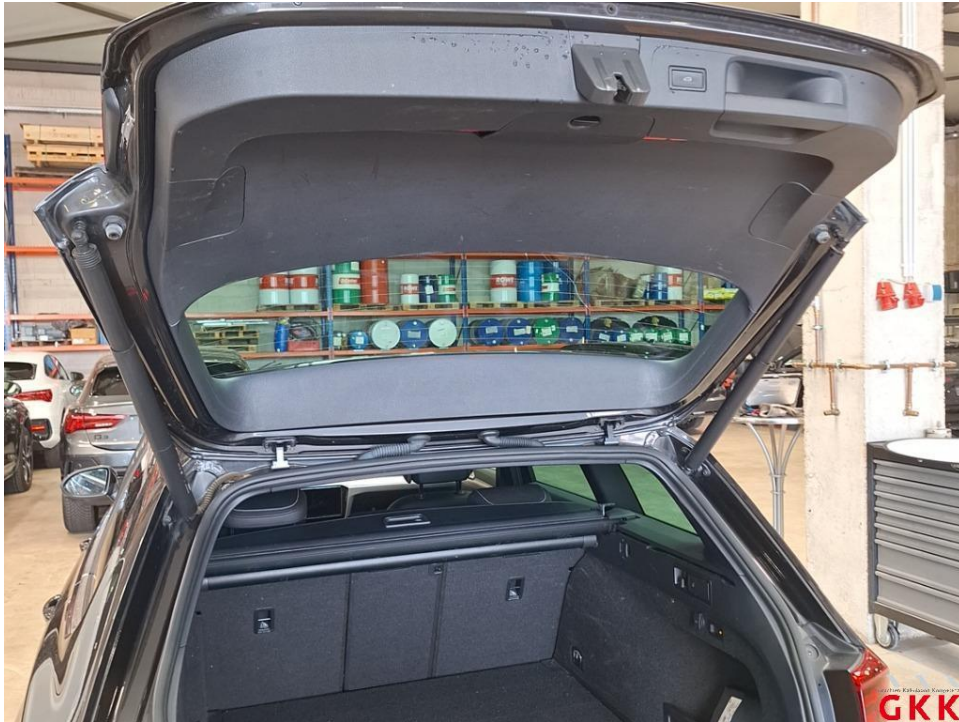
Heckklappe elektrisch, untypische Geräusche (Bild 12, Bild 13)

Bild 12. Heckklappe elektrisch, untypische Geräusche, prüfen

Bild 13. Heckklappe elektrisch, untypische Geräusche, prüfen

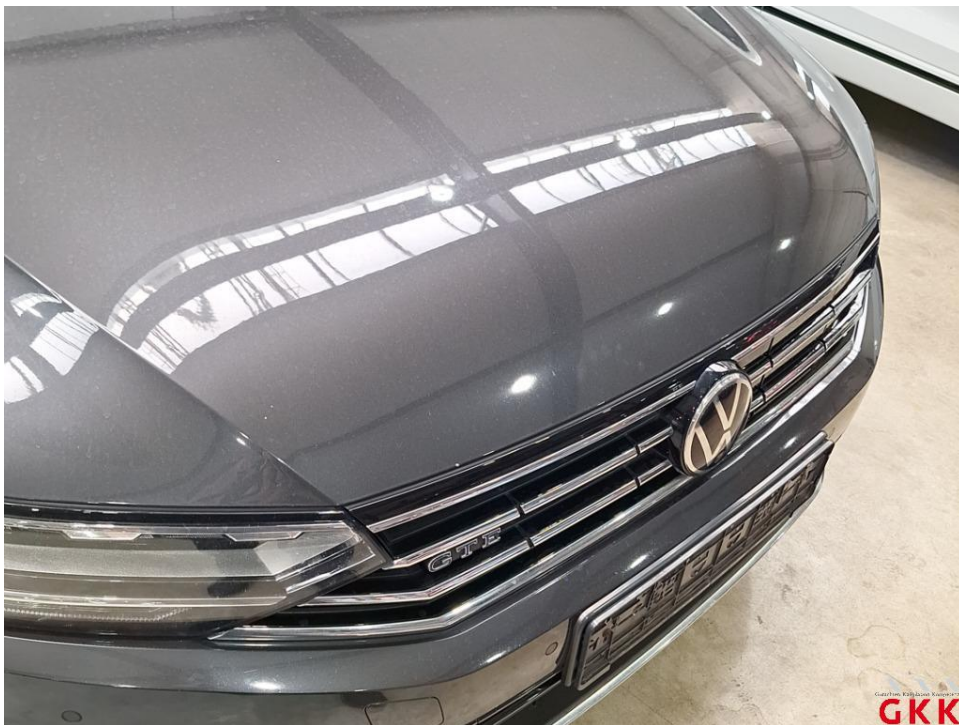
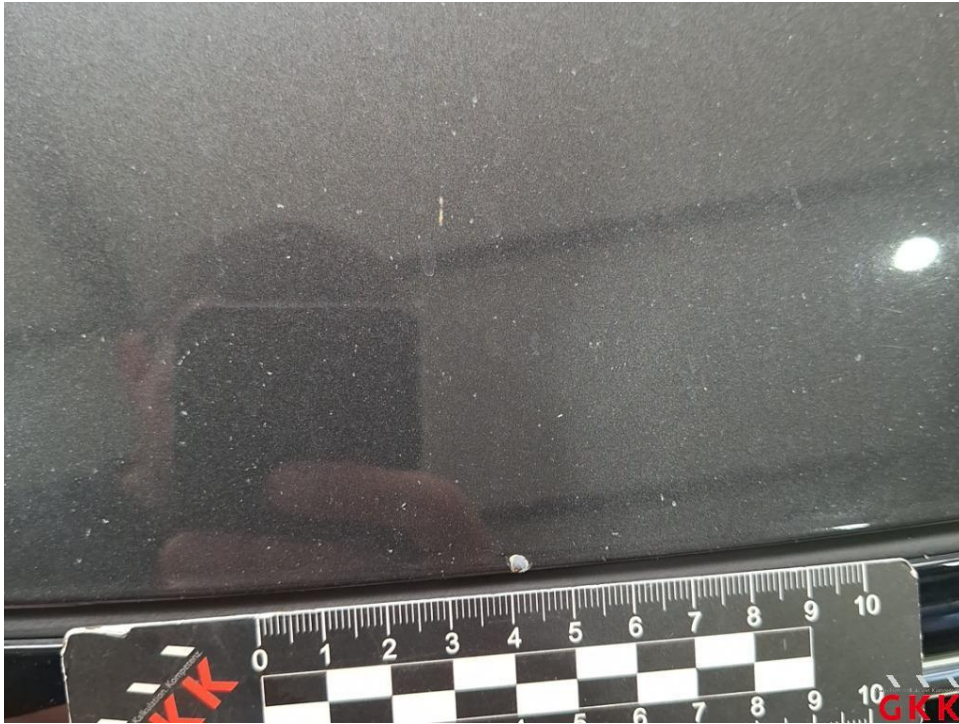
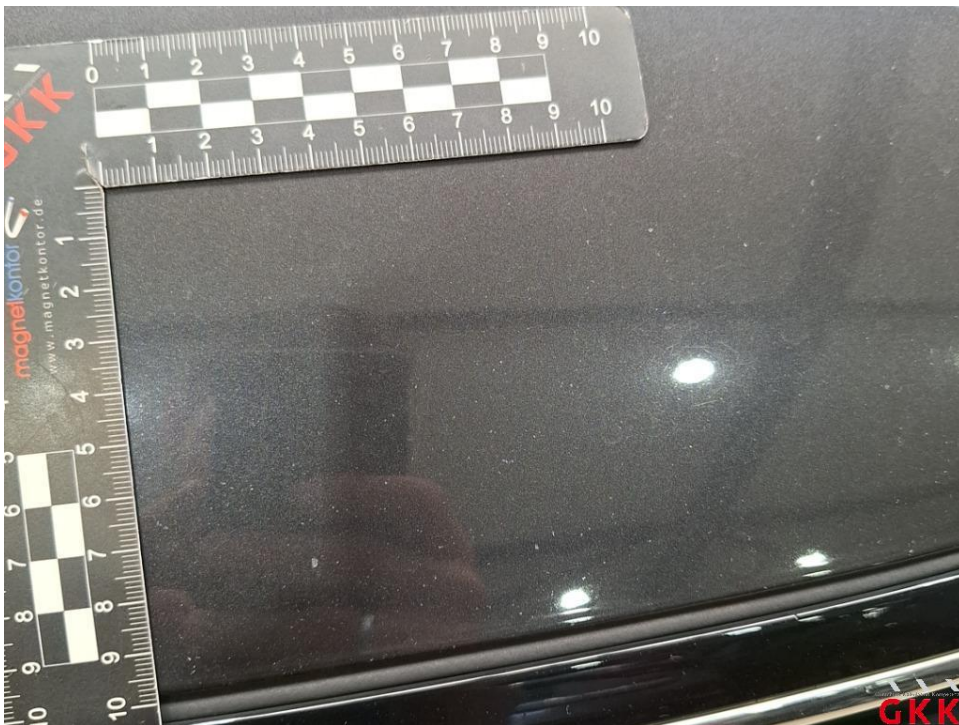
Motorhaube, Steinschlag (Bild 14, Bild 15, Bild 16)

Bild 14. Motorhaube, Steinschlag, lackieren

Bild 15. Motorhaube, Steinschlag, lackieren

Bild 16. Motorhaube, Steinschlag, lackieren

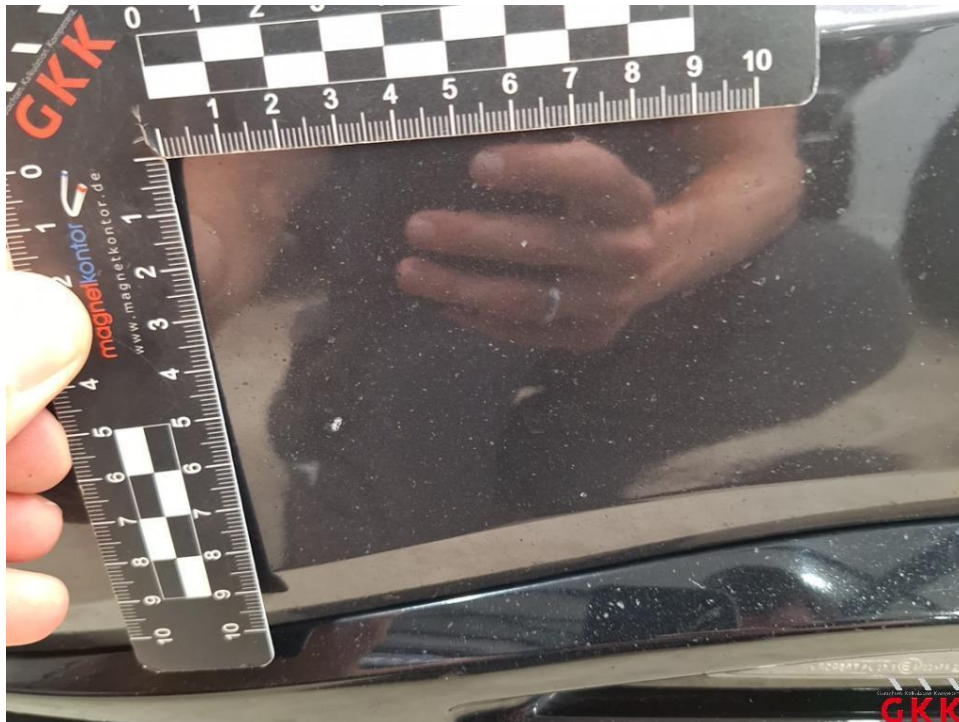
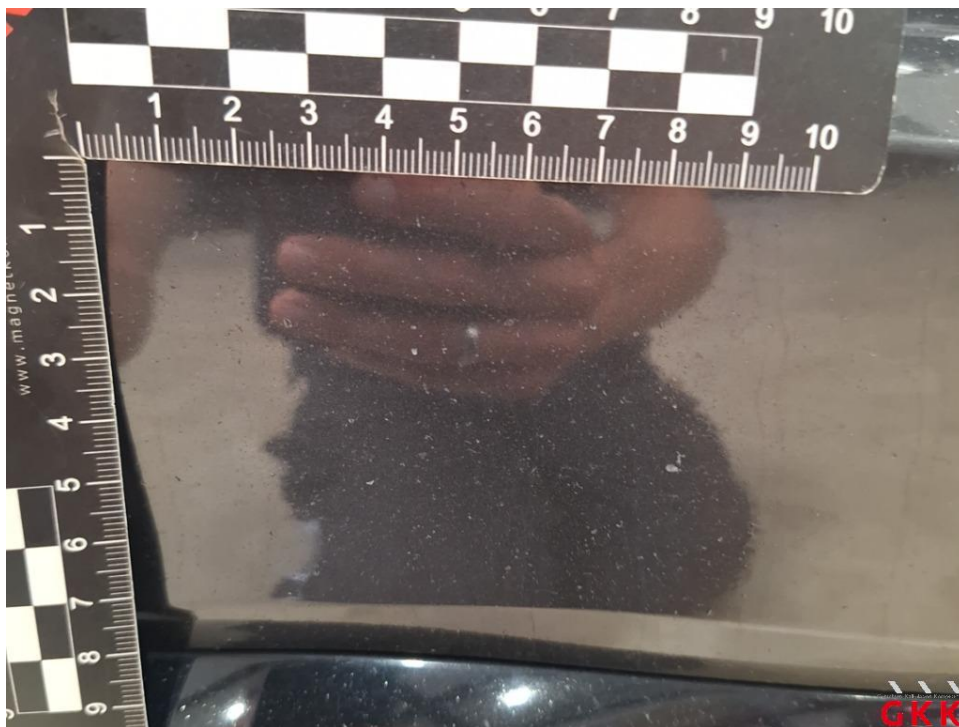
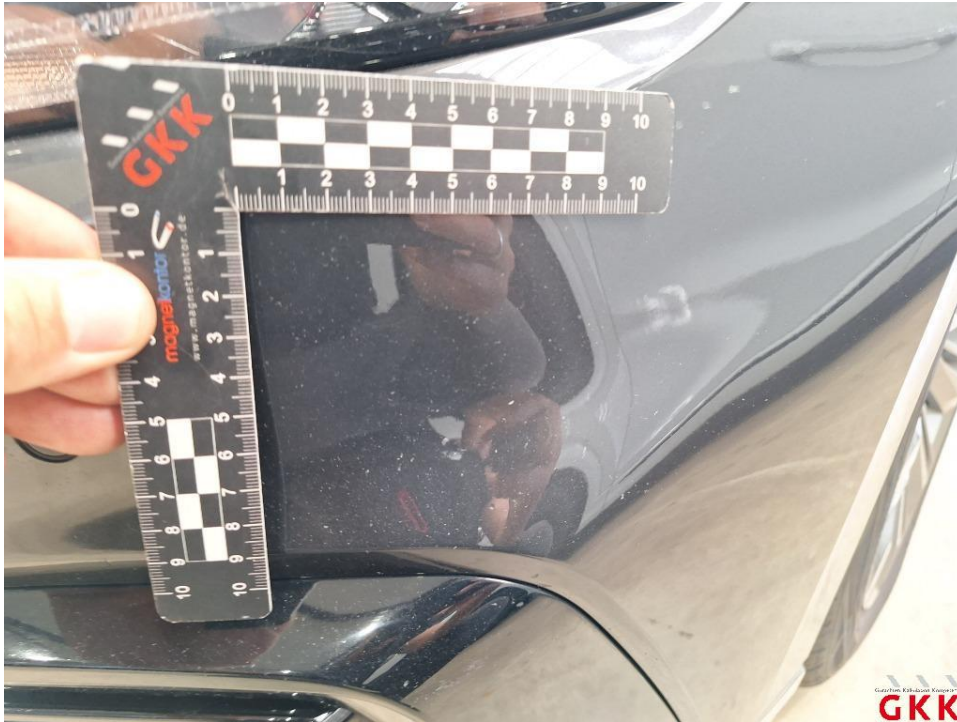
Stoßfänger vorne Verkleidung -lackiert-, Steinschlag (Bild 17, Bild 18, Bild 19)

Bild 17. Stoßfänger vorne, Verkleidung -lackiert-, Steinschlag, lackieren

Bild 18. Stoßfänger vorne, Verkleidung -lackiert-, Steinschlag, lackieren

Bild 19. Stoßfänger vorne, Verkleidung -lackiert-, Steinschlag, lackieren

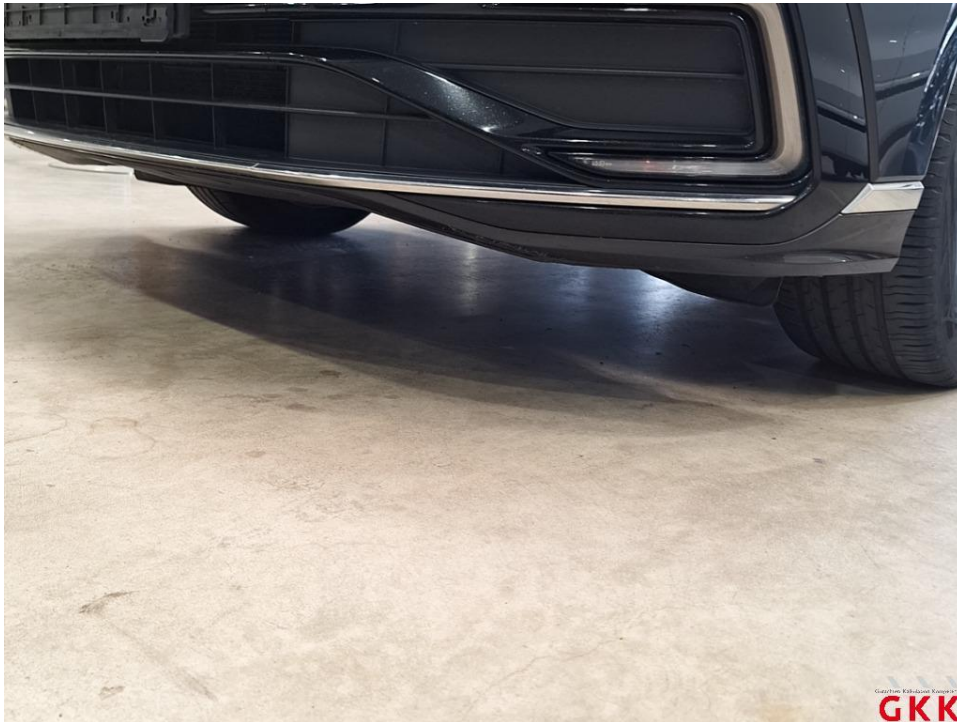
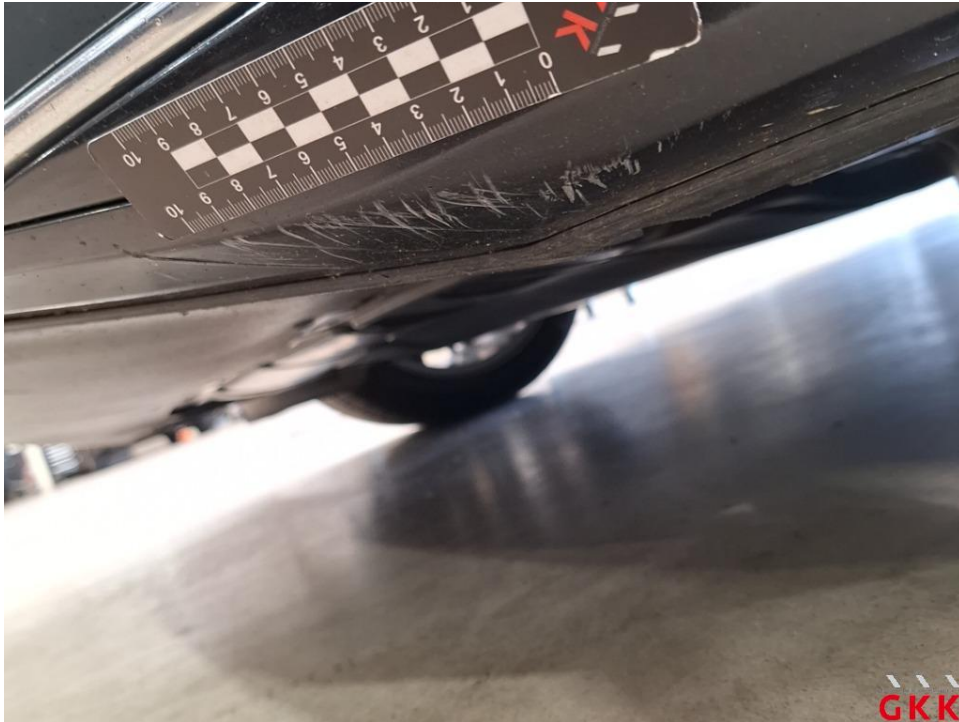
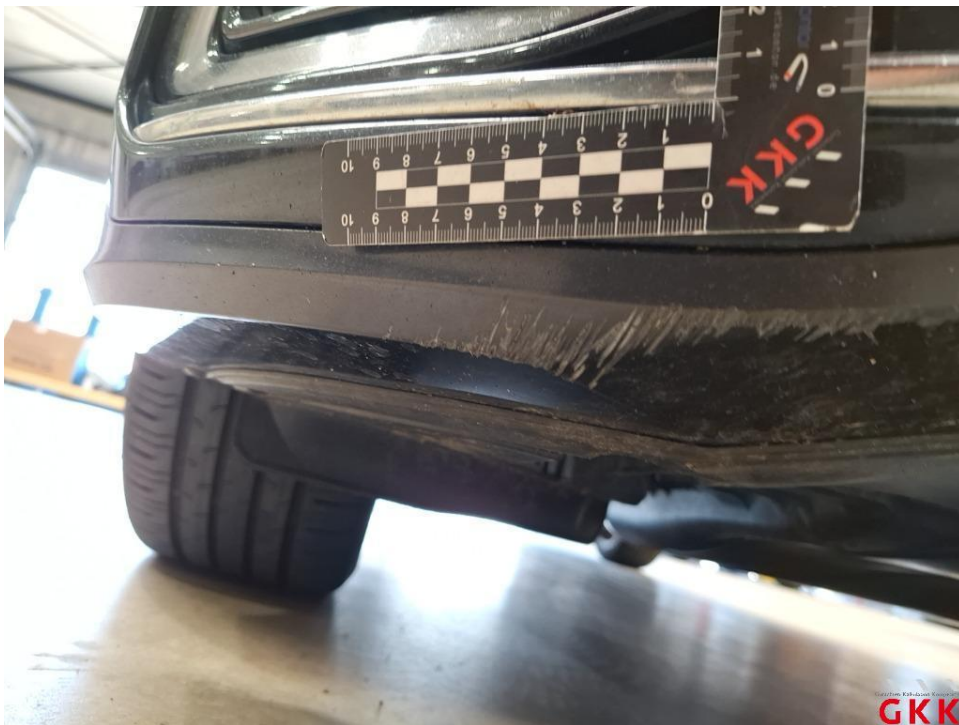
Stoßfänger vorne Spoiler -lackiert-, verkratzt (Bild 20, Bild 21, Bild 22)

Bild 20. Stoßfänger vorne, Spoiler -lackiert-, verkratzt, lackieren

Bild 21. Stoßfänger vorne, Spoiler -lackiert-, verkratzt, lackieren

Bild 22. Stoßfänger vorne, Spoiler -lackiert-, verkratzt, lackieren

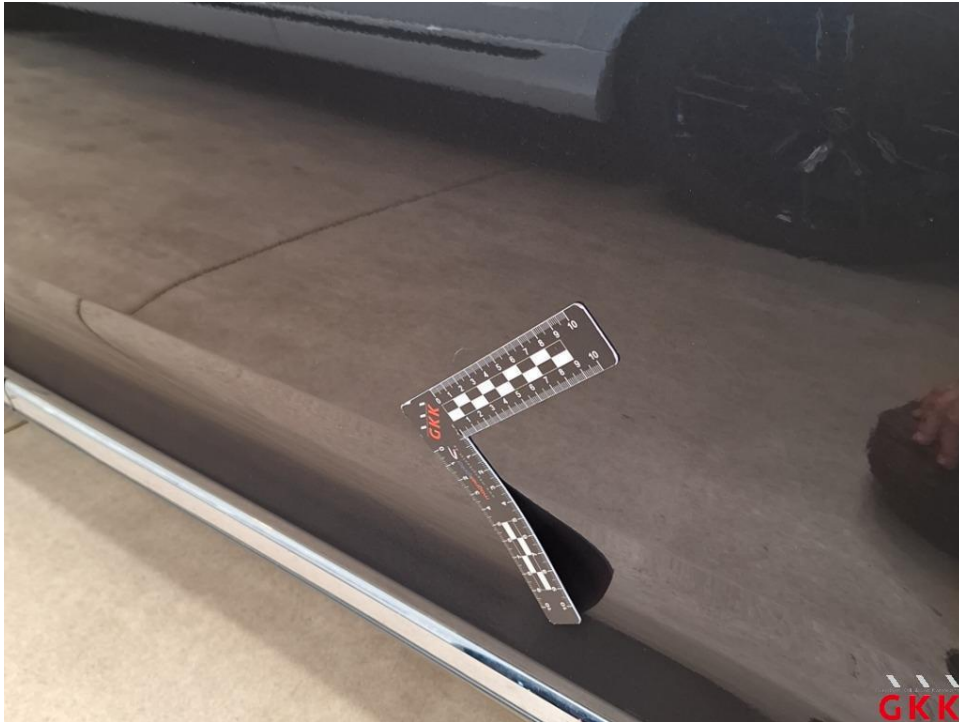
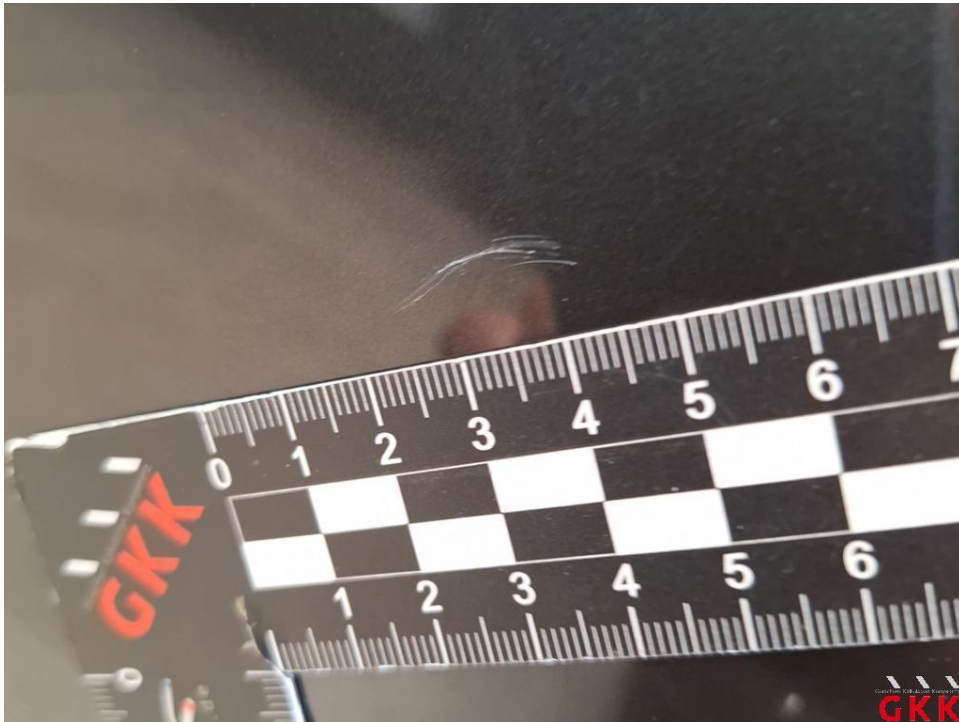
Tür hinten links, verkratzt (Bild 23, Bild 24)

Bild 23. Tür hinten links, verkratzt, auslegen, schleifen, polieren

Bild 24. Tür hinten links, verkratzt, auslegen, schleifen, polieren

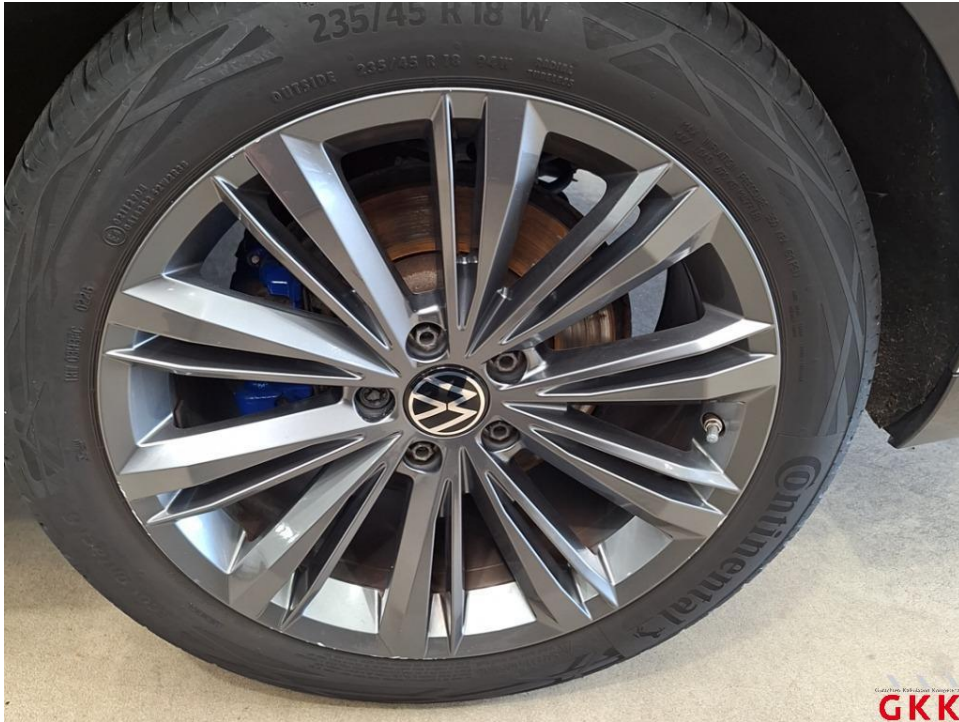
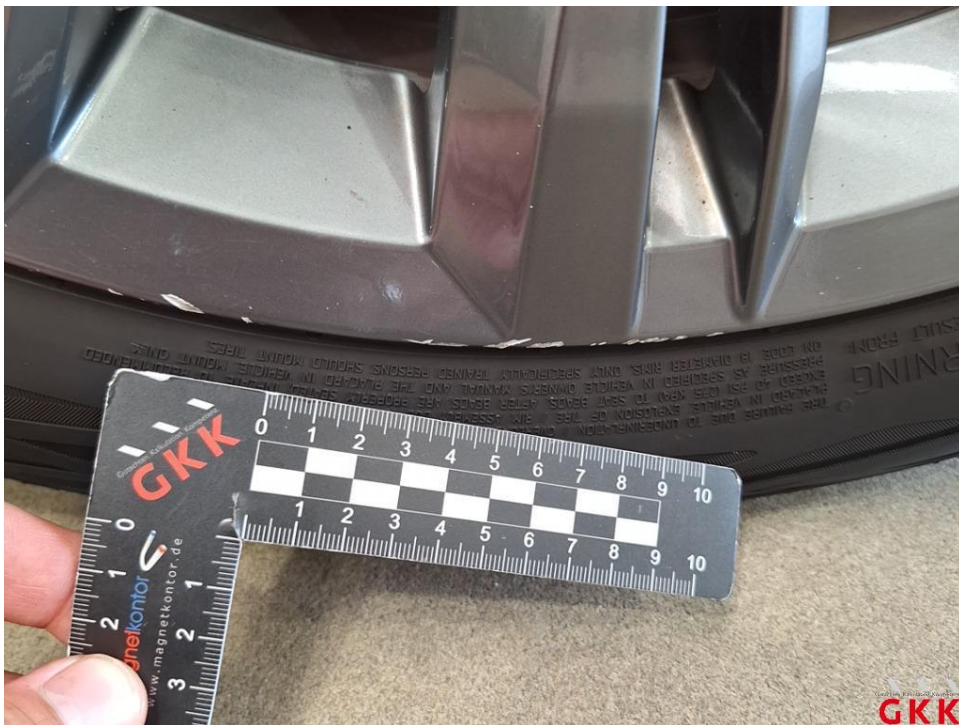
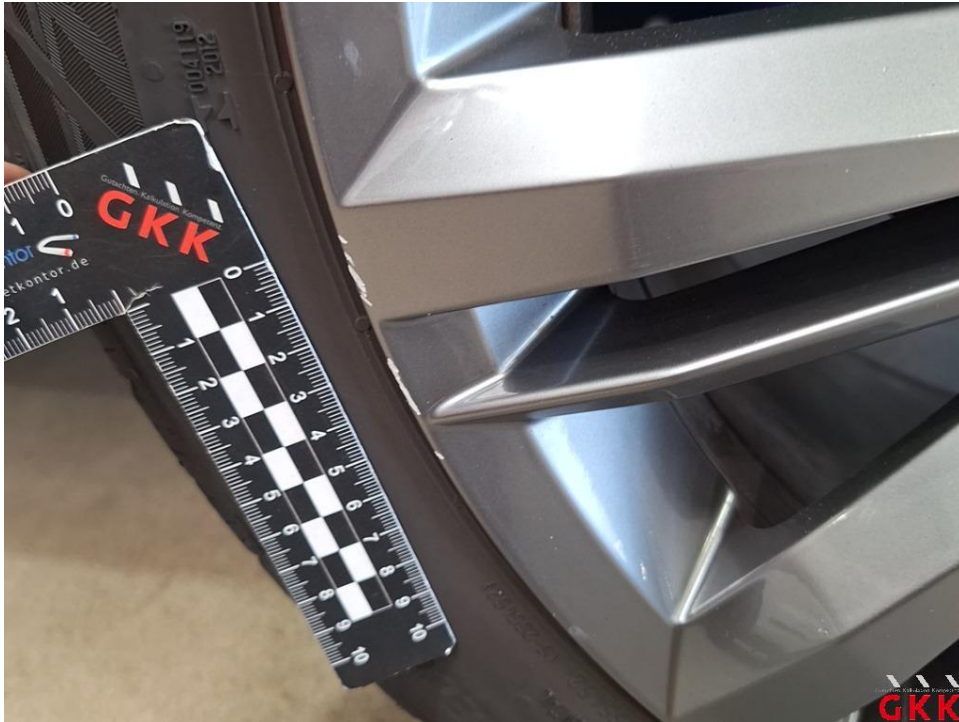
LM-Rad hinten links, verkratzt (Bild 25, Bild 26, Bild 27)

Bild 25. LM-Rad, hinten links, verkratzt, lackieren

Bild 26. LM-Rad, hinten links, verkratzt, lackieren

Bild 27. LM-Rad, hinten links, verkratzt, lackieren

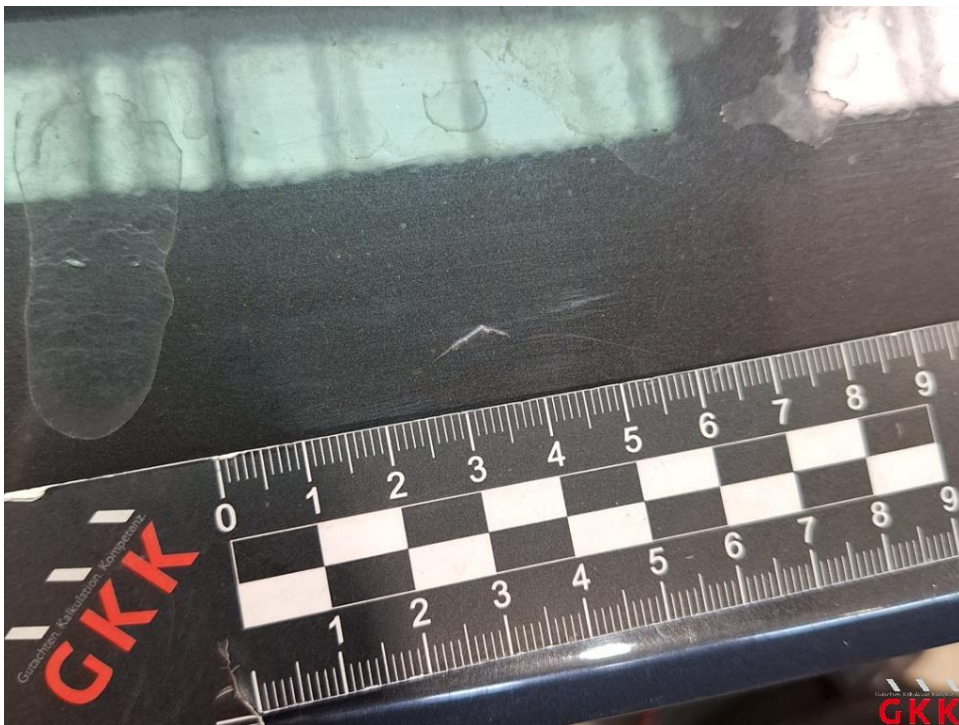
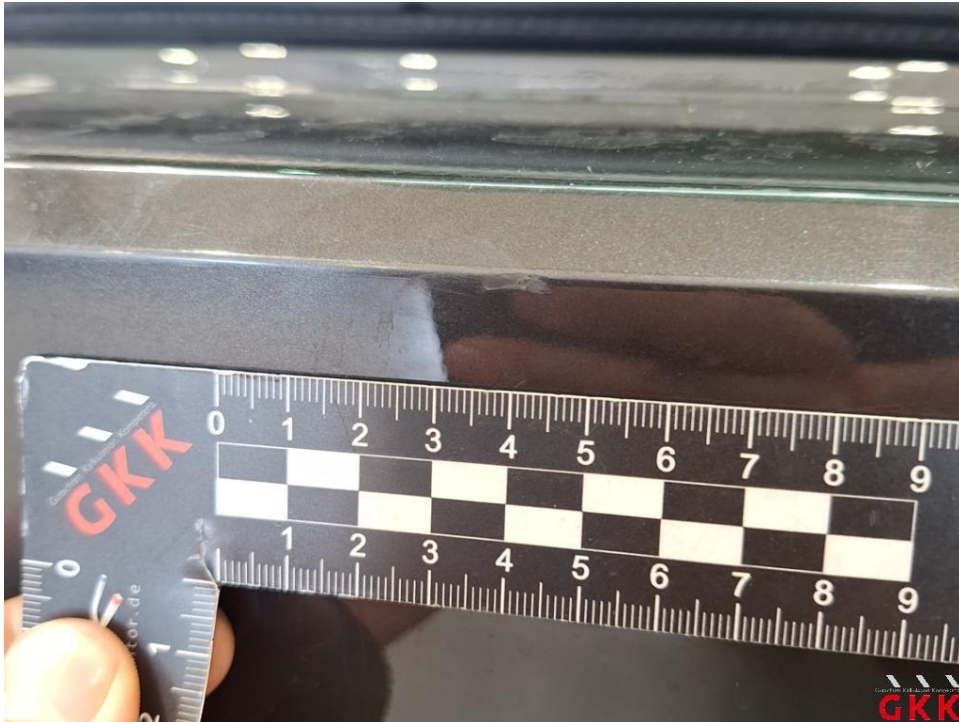
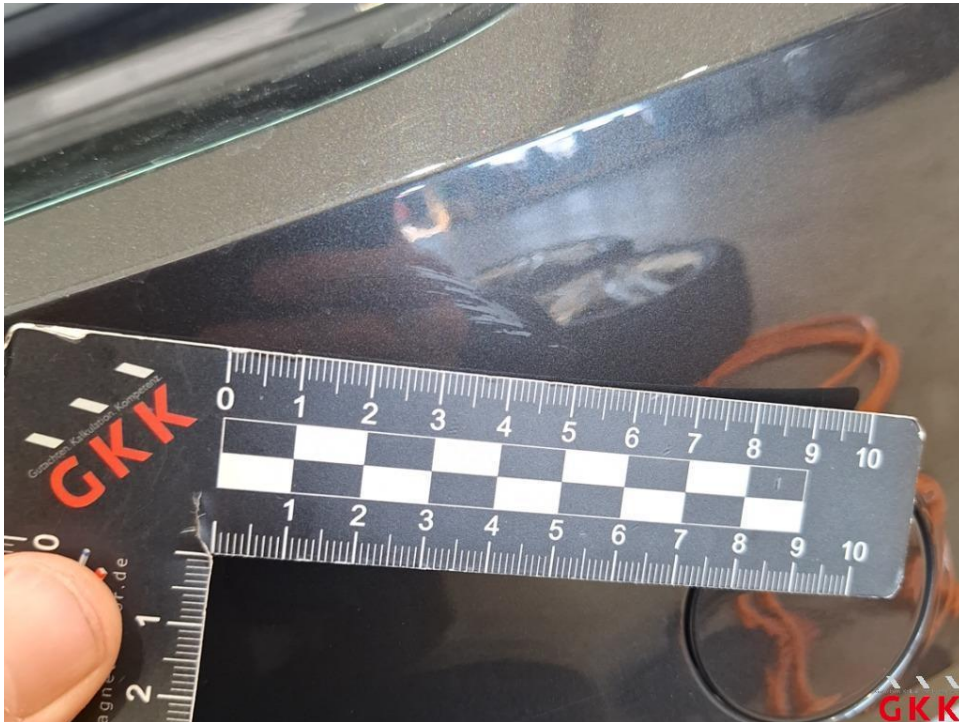
Stoßfänger hinten Verkleidung -lackiert-, verkratzt (Bild 28, Bild 29, Bild 30)

Bild 28. Stoßfänger hinten, Verkleidung -lackiert-, verkratzt, Smartrepair

Bild 29. Stoßfänger hinten, Verkleidung -lackiert-, verkratzt, Smartrepair

Bild 30. Stoßfänger hinten, Verkleidung -lackiert-, verkratzt, Smartrepair

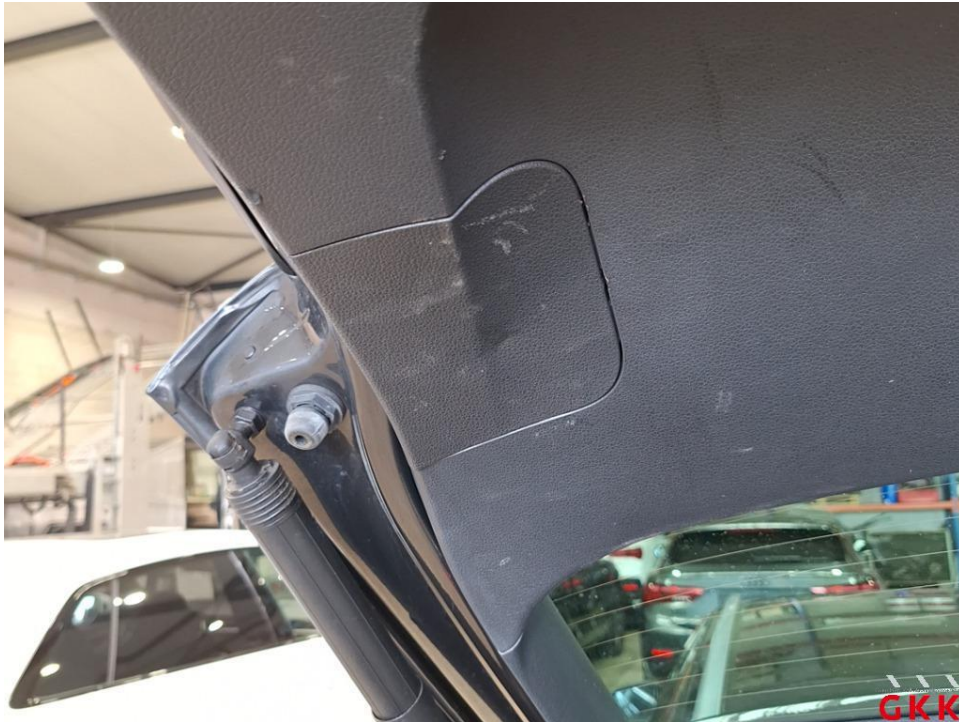
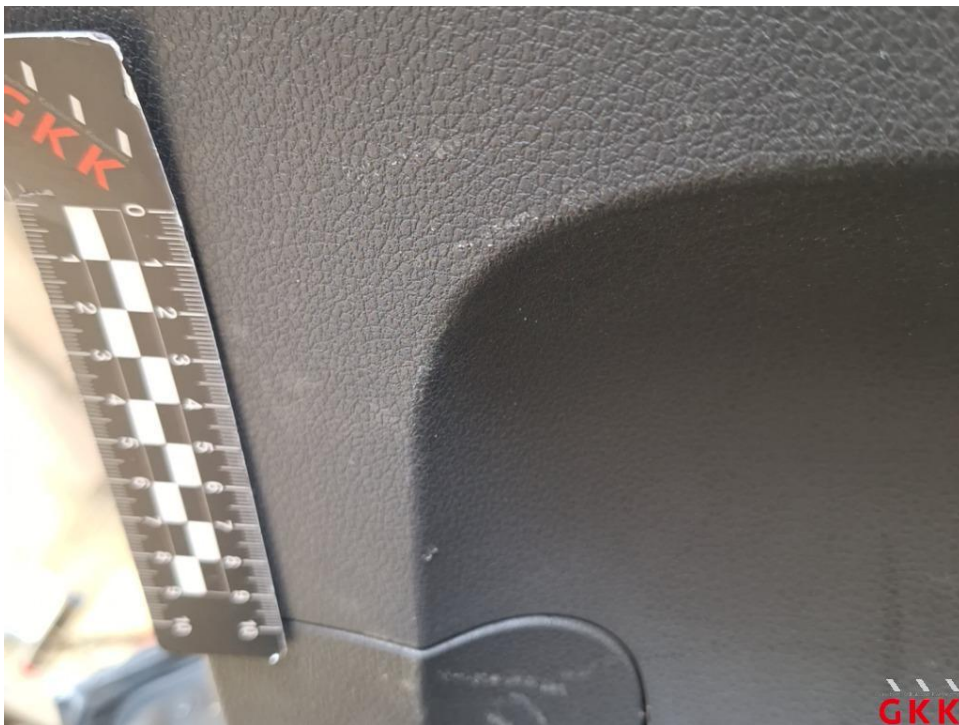
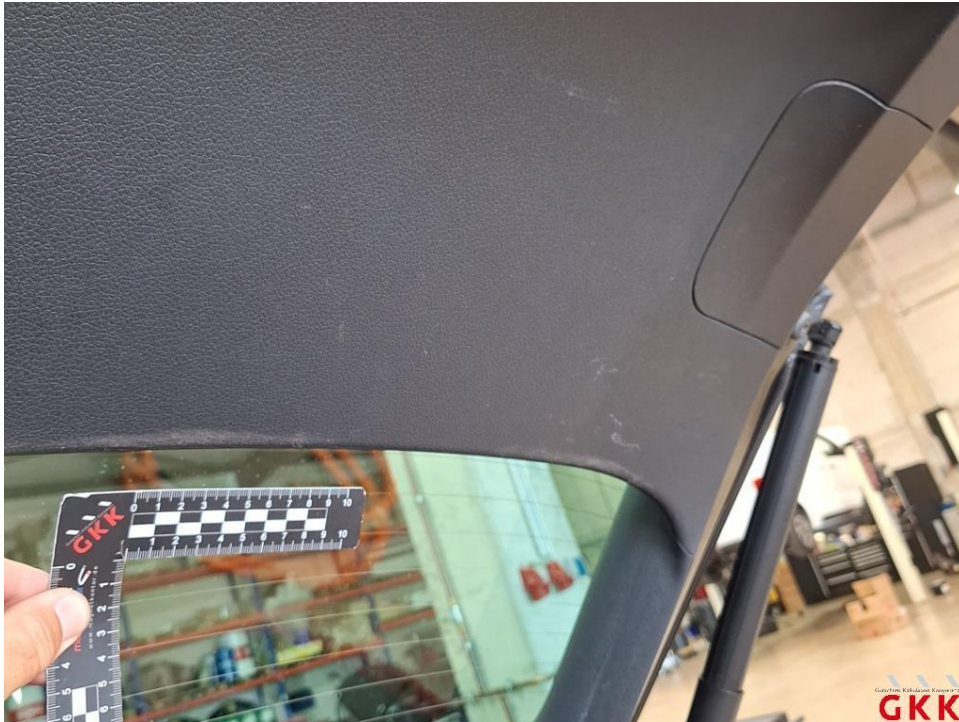
Heckklappe Innenverkleidung, verkratzt (Bild 31, Bild 32, Bild 33)

Bild 31. Heckklappe, Innenverkleidung, verkratzt, ersetzen

Bild 32. Heckklappe, Innenverkleidung, verkratzt, ersetzen

Bild 33. Heckklappe, Innenverkleidung, verkratzt, ersetzen

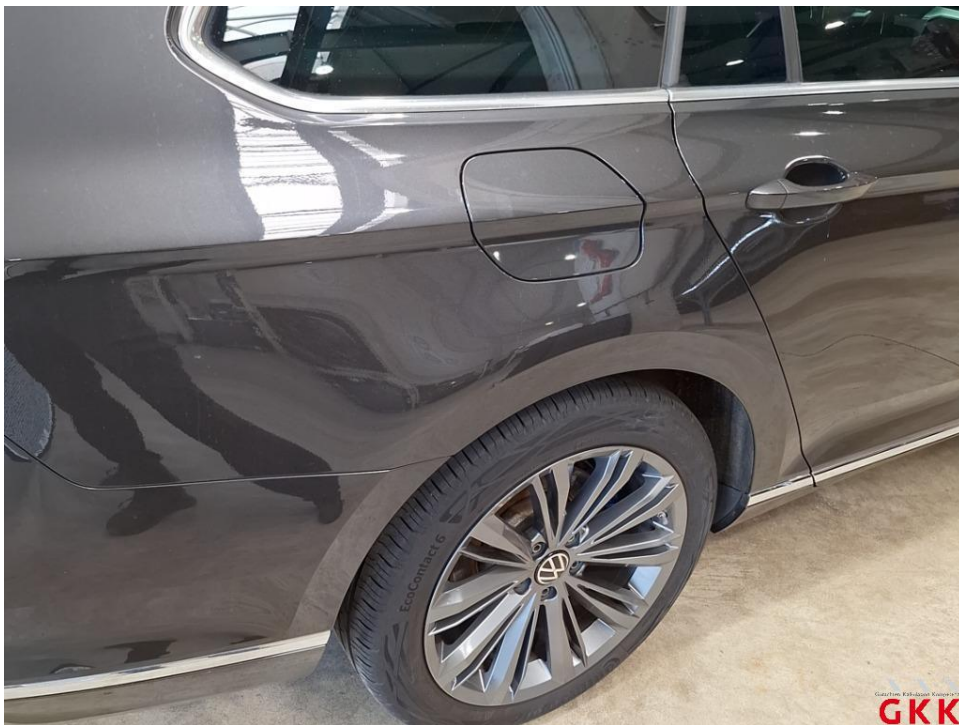
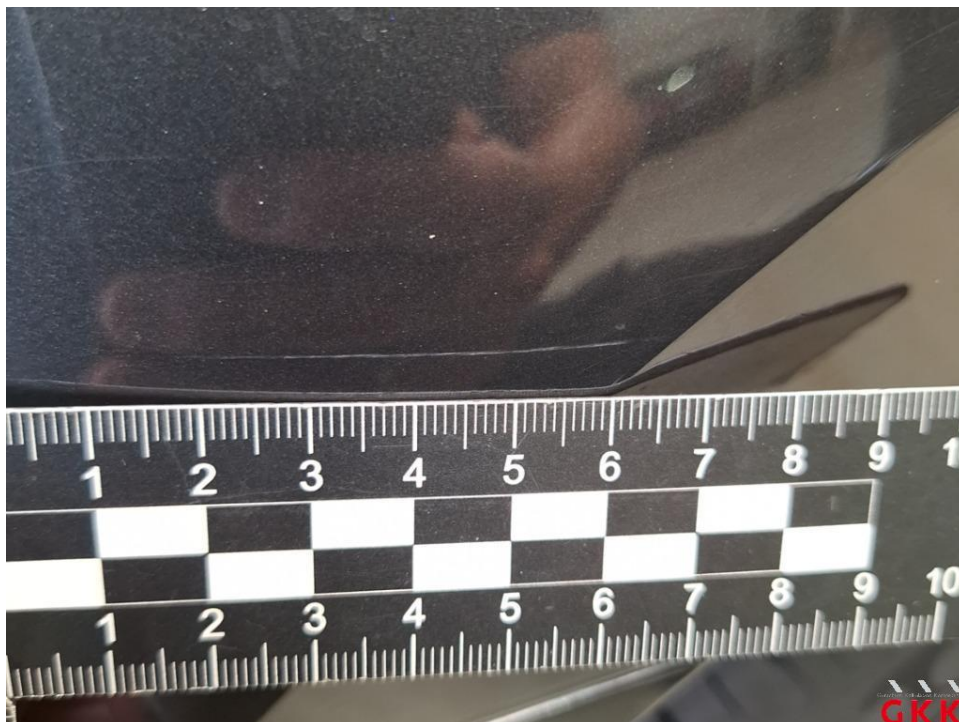
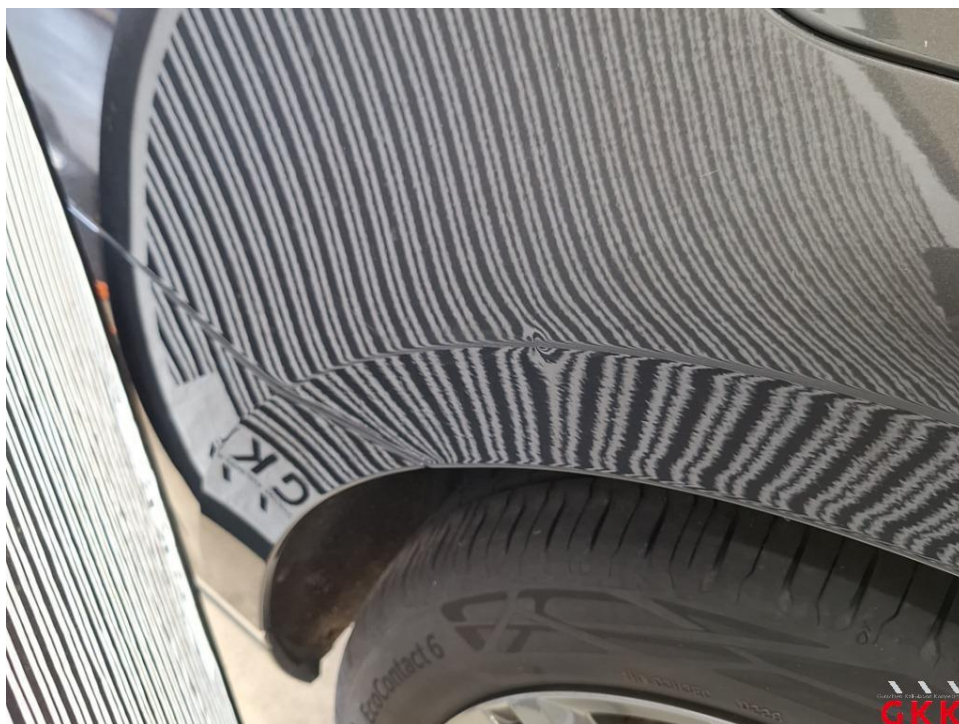
Seitenwand rechts, bis 3 Dellen / Bauteil (Bild 34, Bild 35, Bild 36)

Bild 34. Seitenwand rechts, bis 3 Dellen / Bauteil, kalt drücken

Bild 35. Seitenwand rechts, bis 3 Dellen / Bauteil, kalt drücken

Bild 36. Seitenwand rechts, bis 3 Dellen / Bauteil, kalt drücken
