**Fahrzeug:** **HYUNDAI Tucson 1.6 T-GDI Advantage Sports Utility Vehicle 5-türig 1598 ccm 150 PS / 110 KW bleifrei 6-Gang Manuell**

## Zustandsbericht

| Berichtsnummer : | 0000000920774-DE613 | | |

#### Hyundai Tucson (NX)(12.2020->) Advantage 2WD

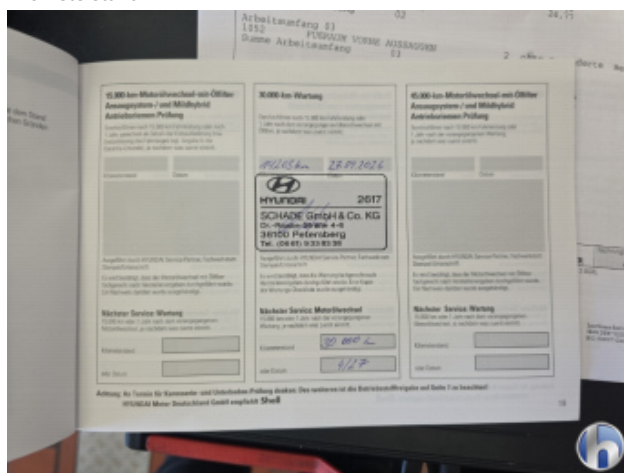
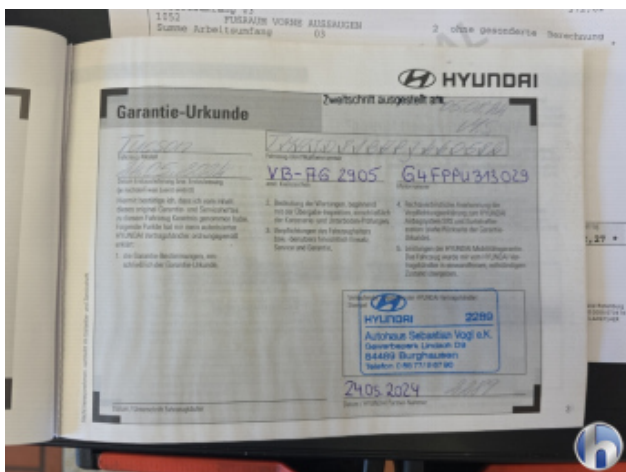
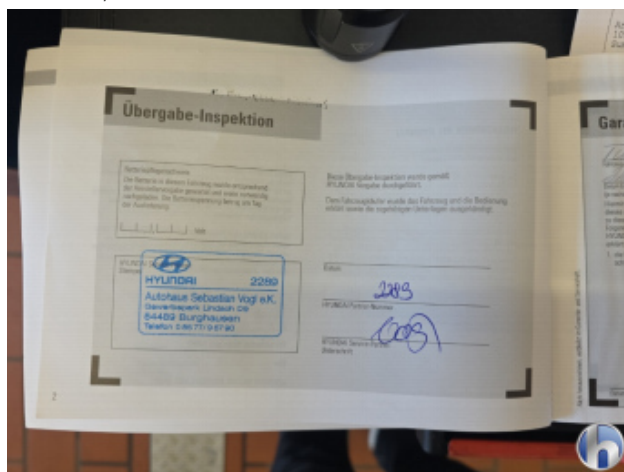
Serviceheft/Nachweis

| <b>Hinweis:</b> | *Kostenerweiterung durch fehlenden und überzogenen Service / Verlust der Herstellergarantie möglich.<br>(12Mo/15000km) |

| 1. | Wartung | Fehlt | Erneuern |
