# Zustandsbericht / Minderwertgutachten

Auftraggeber: Mobility Concept GmbH, Grünwalder Weg 34, 82041 Oberhaching  
Besichtigung: 24.06.2026

| Marke | OPEL | Typ / Verkaufsbez. | Corsa 1.2 Start/Stop Edition |

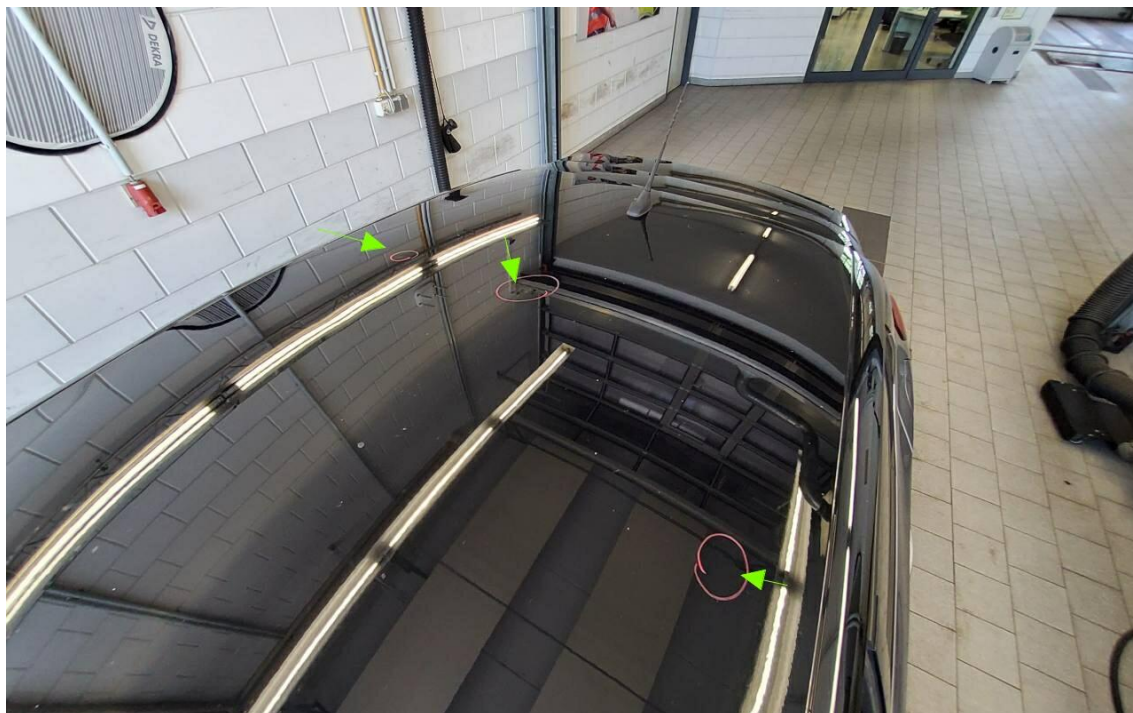
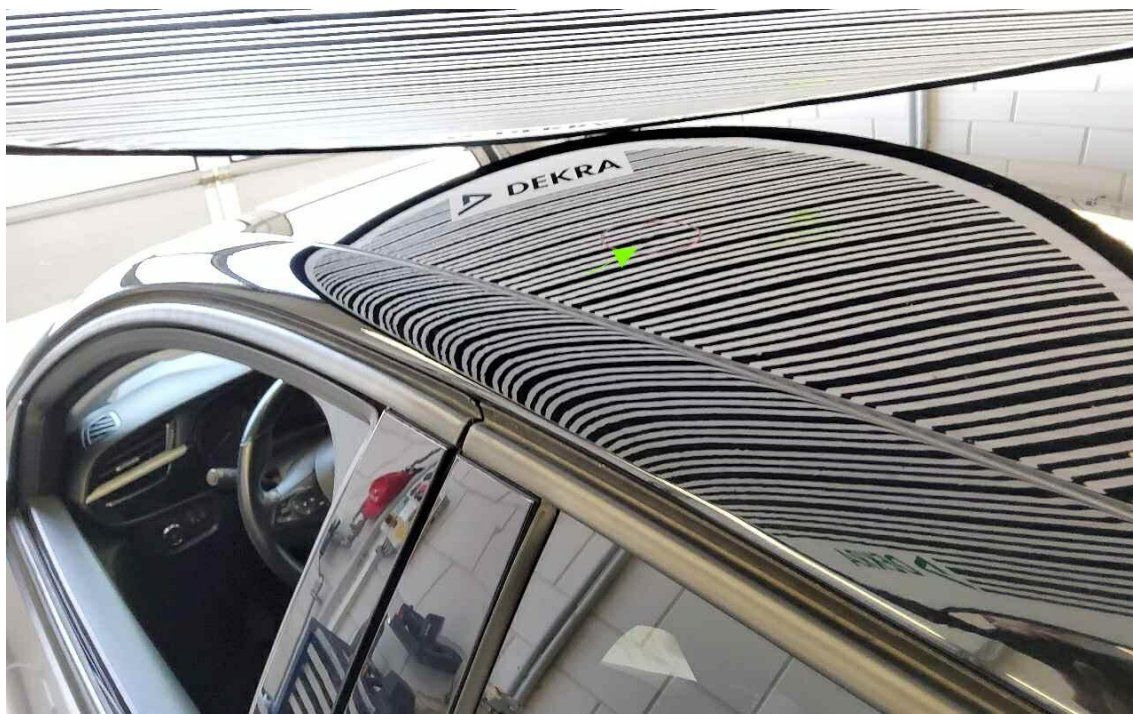
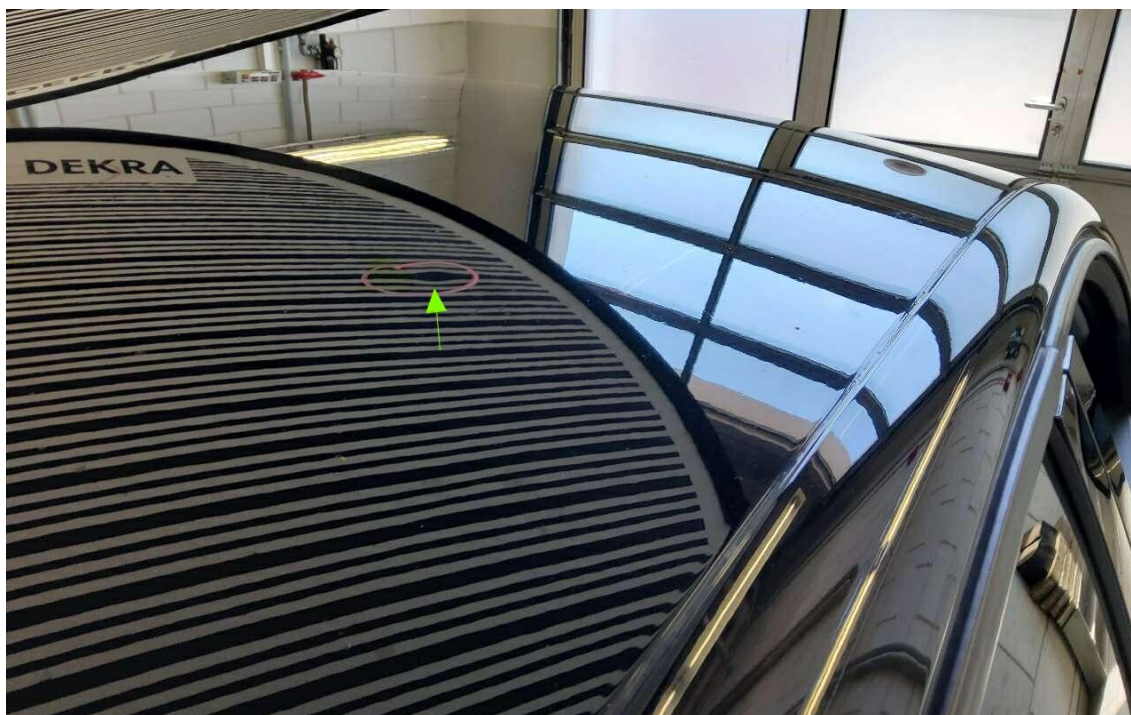
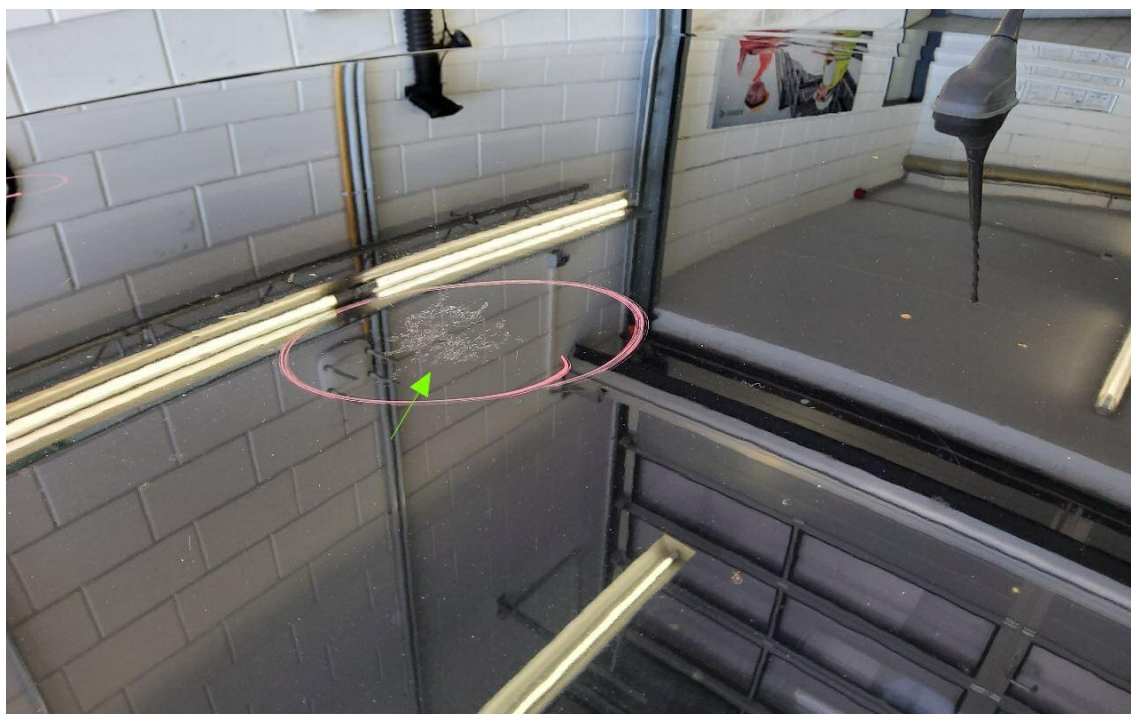
Bild 13 : Dach verdellt/Lackverätzung

Bild 14 : Dach verdellt/Lackverätzung

Bild 15 : Dach verdellt/Lackverätzung

Bild 16 : Dach verdellt/Lackverätzung

1. Dach verdellt/Lackverätzung, lackieren mit Lackaufbau (Bild 13, 14, 15, 16)
2. T- Bremsscheiben Vorderachse eingelaufen, erneuern (Bild 17, 18)

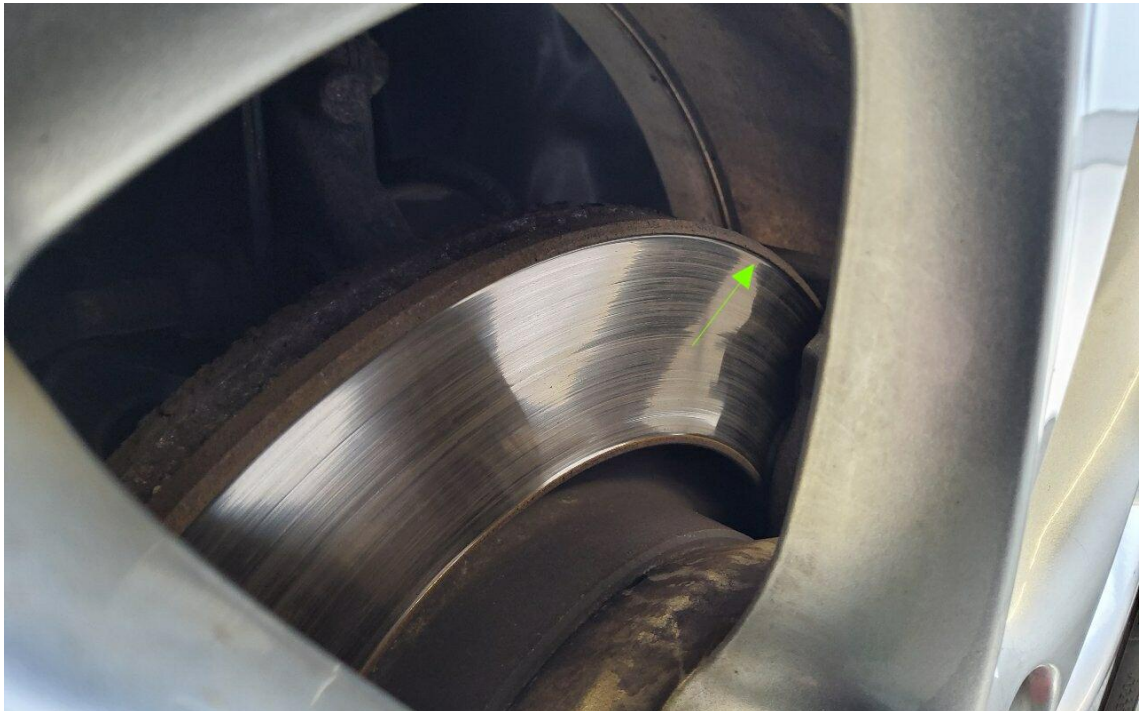
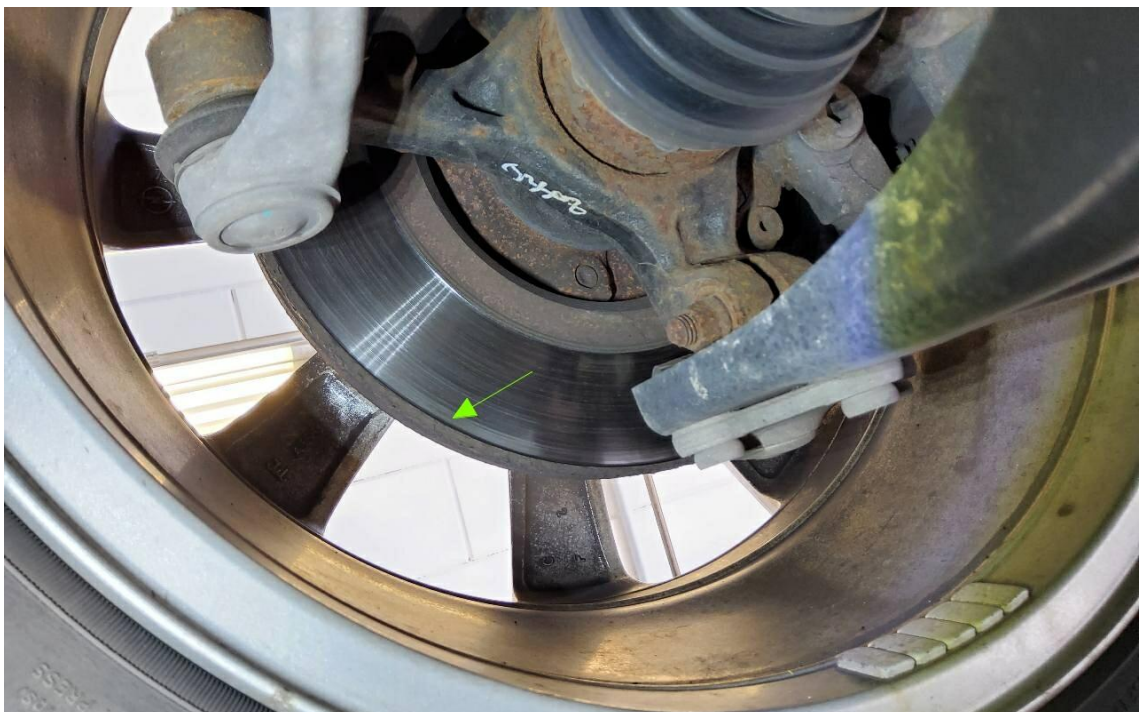
Bild 17 : T- Bremsscheiben Vorderachse eingelaufen

Bild 18 : T- Bremsscheiben Vorderachse eingelaufen
