0.2.1. Handelsbezeichnung: **GLC 400 d 4MATIC**

0.10. Fahrzeug-Identifizierungsnummer: **W1N0J2DB8PG139536**

Zustandsbericht / Minderwertgutachten

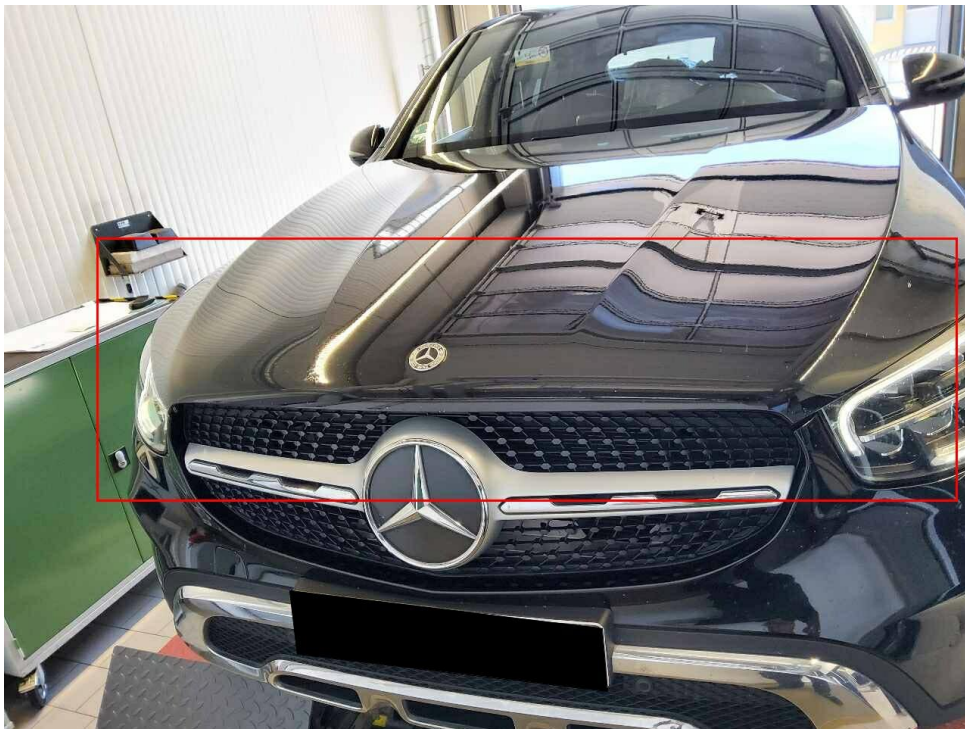
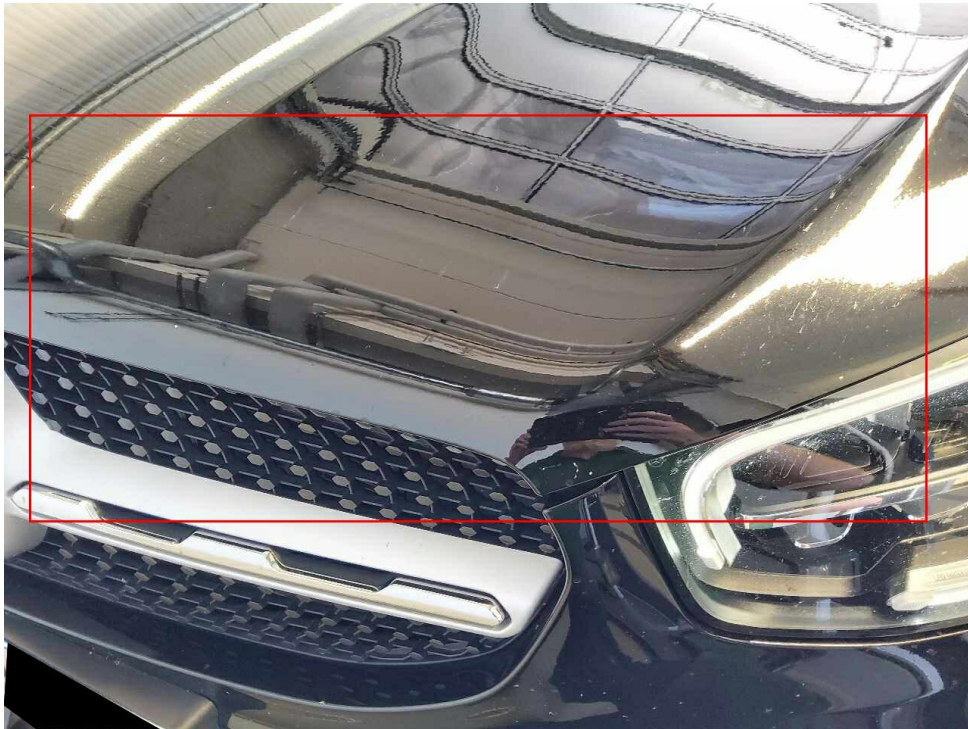
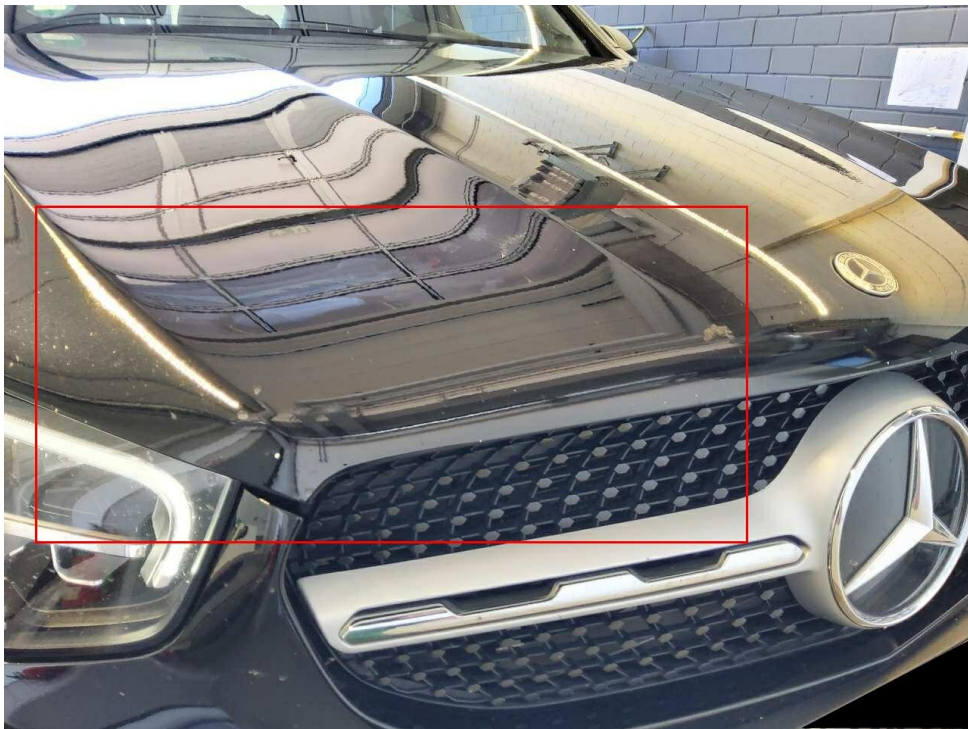
Bild 14 : Motorhaube, diverse Steinschläge

Bild 15 : Motorhaube, diverse Steinschläge

Bild 16 : Motorhaube, diverse Steinschläge

1. Motorhaube, diverse Steinschläge, lackieren mit Lackaufbau (Bild 14, 15, 16)
2. Tür hinten rechts, eingedellt und verschrammt, lackieren mit Lackaufbau (Bild 17, 18, 19)
3. Seitenwand hinten rechts, eingedellt, drücken (Bild 20, 21)
4. Heckklappe oberhalb, eingedellt und verschrammt, lackieren mit Lackaufbau (Bild 22, 23)

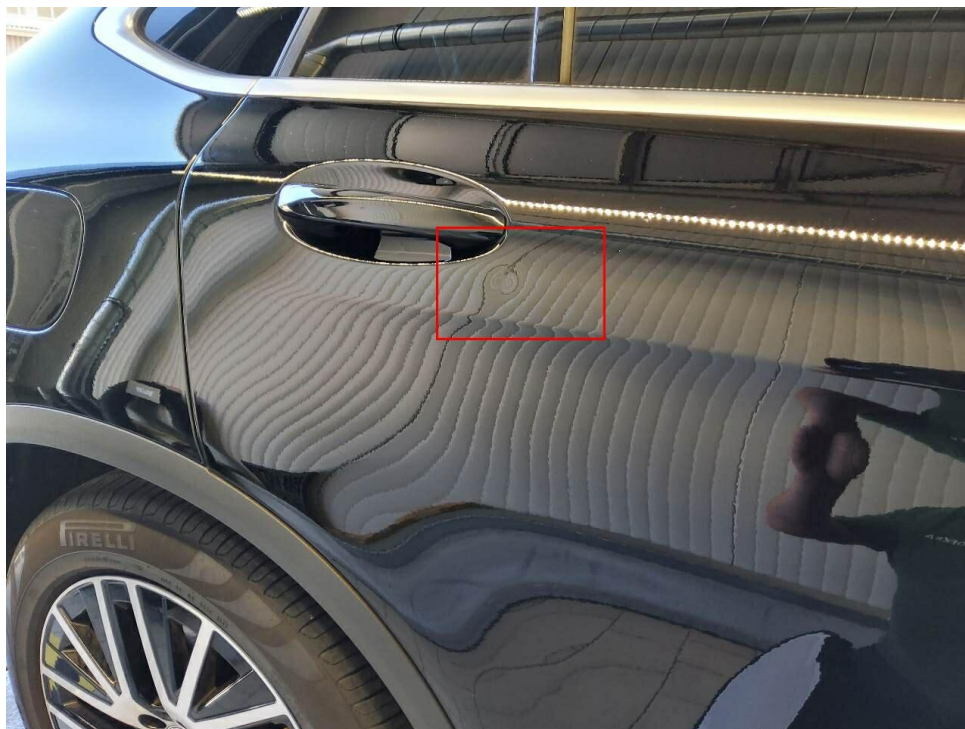
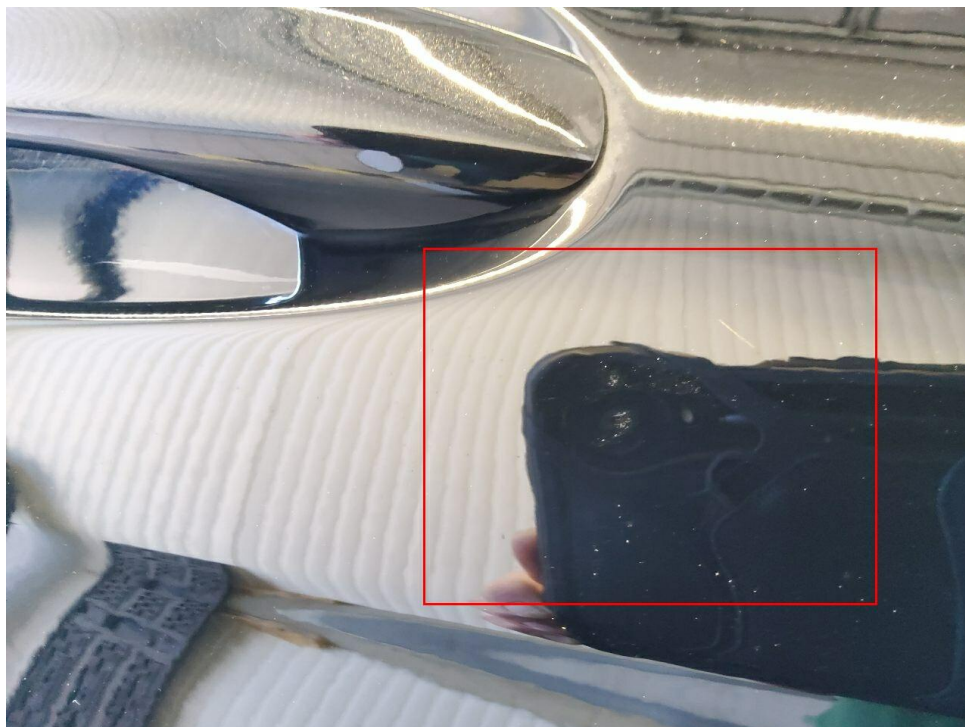
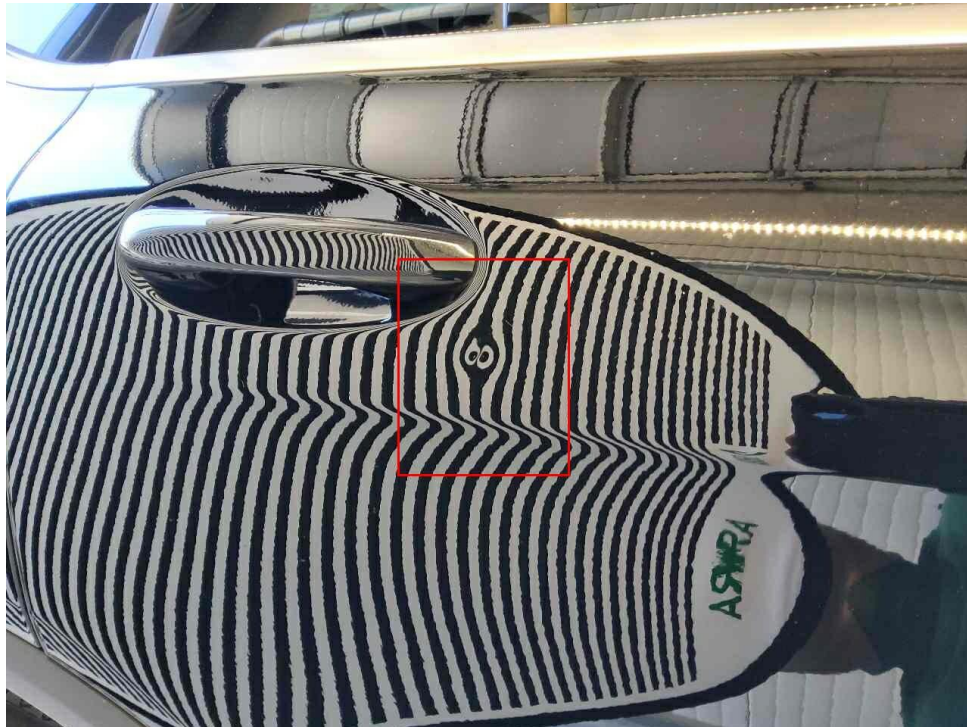
Bild 17 : Tür hinten rechts, eingedellt und verschrammt

Bild 18 : Tür hinten rechts, eingedellt und verschrammt

Bild 19 : Tür hinten rechts, eingedellt und verschrammt

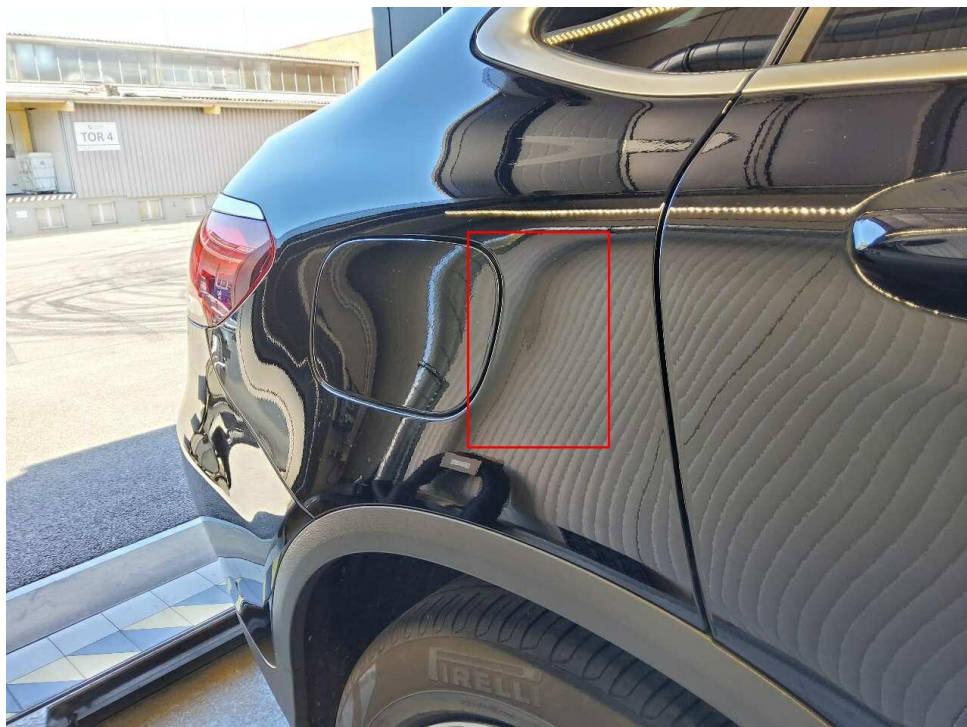
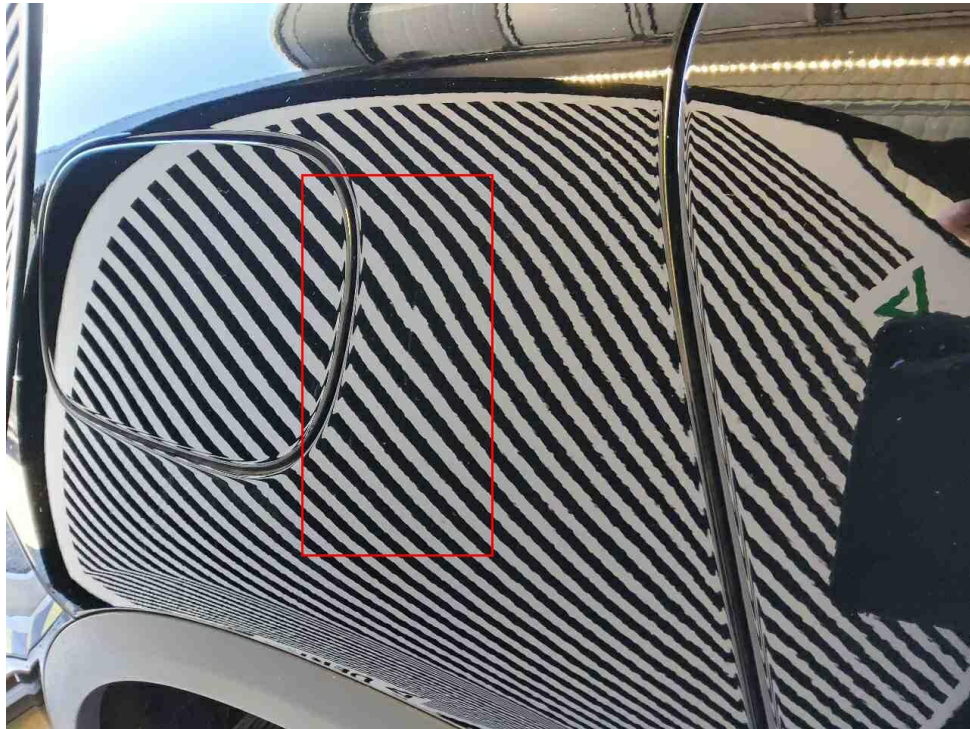
Bild 20 : Seitenwand hinten rechts, eingedellt

Bild 21 : Seitenwand hinten rechts, eingedellt

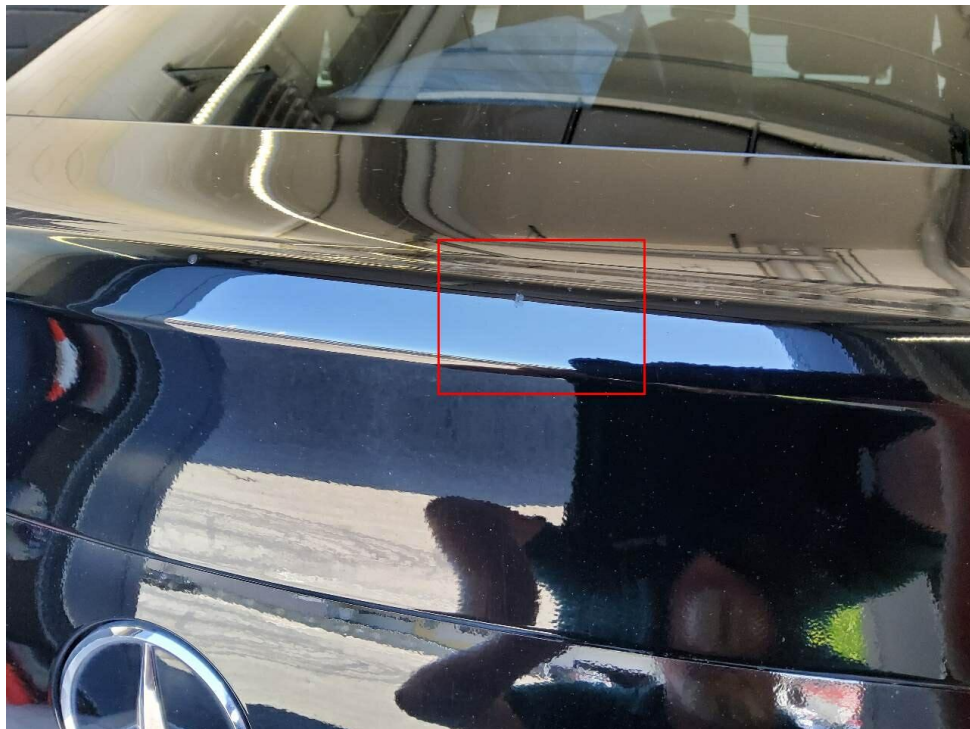
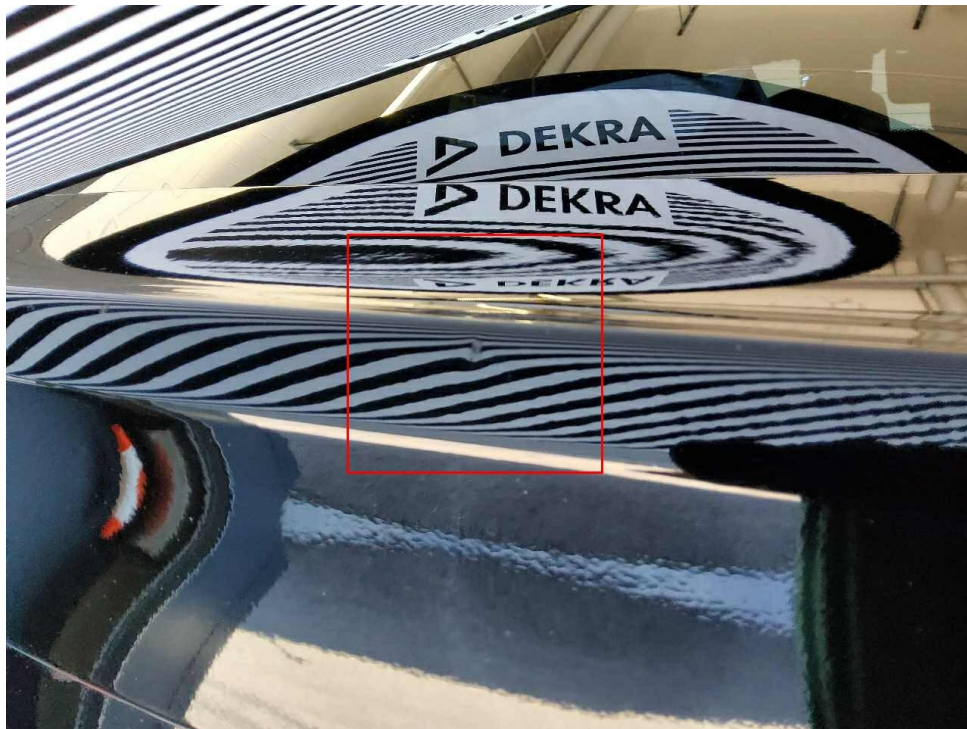
Bild 22 : Heckklappe oberhalb, eingedellt und verschrammt

Bild 23 : Heckklappe oberhalb, eingedellt und verschrammt

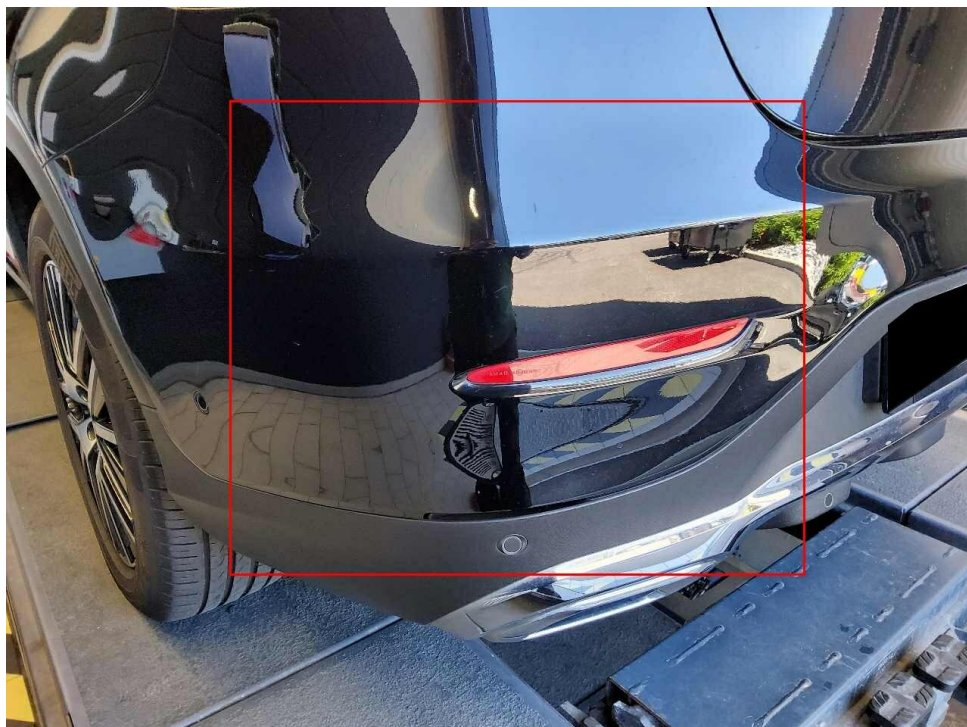
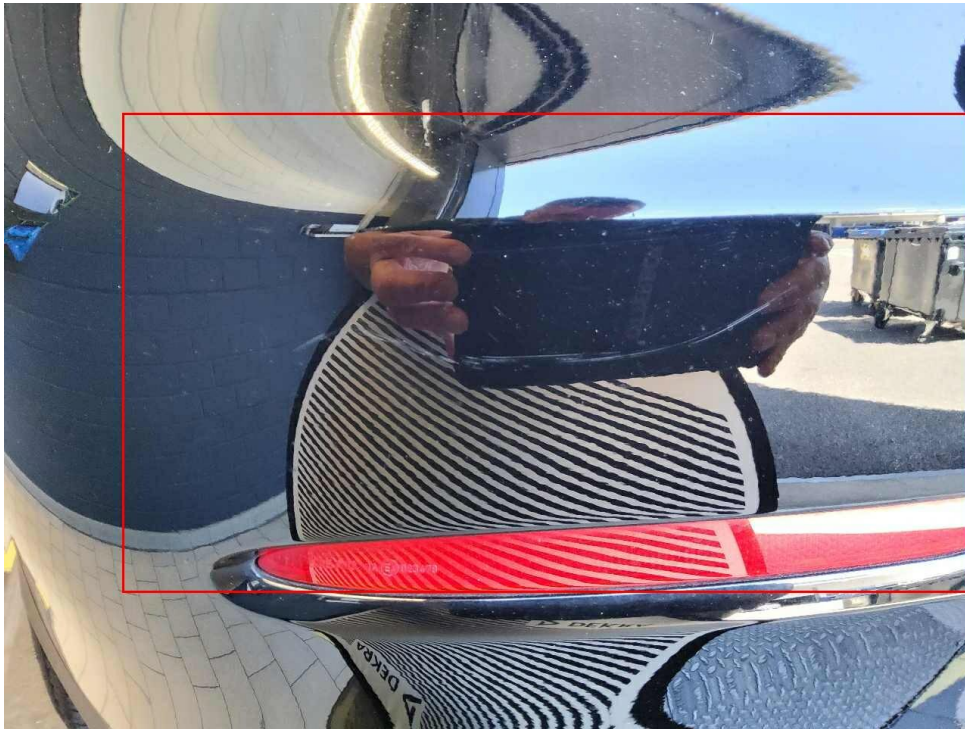
Bild 24 : Stoßfänger hinten, verschrammt

Bild 25 : Stoßfänger hinten, verschrammt

Stoßfänger hinten, verschrammt, (Bild 24, 25)
