# Zustandsbericht / Minderwertgutachten

| Hersteller | VW | Typ / Verkaufsbez. | ID.3 Performance Upgrade Pro Life |
| Fahrzeug-Ident.-Nr. | WVWZZZE1ZNP001698 | HSN / TSN | 0603 / CKU |

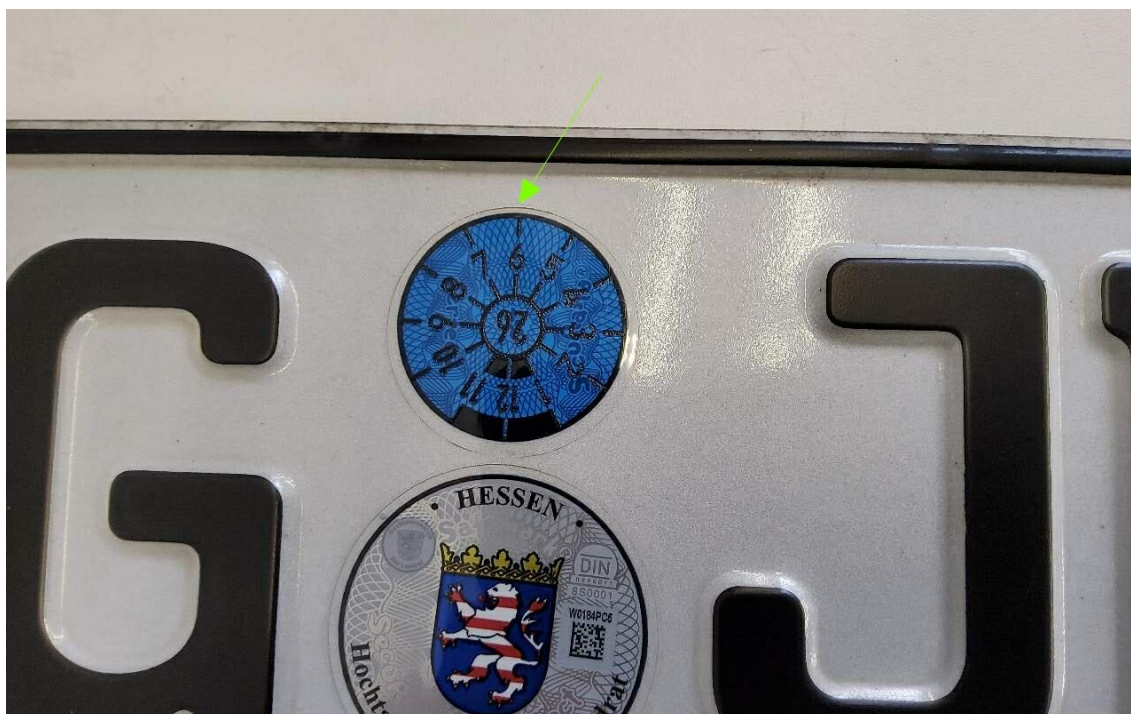
Bild 14 : T- HU/AU überfällig

1. T- HU/AU überfällig, (Bild 14)
2. Dach Lackverätzungen, lackieren (Bild 15, 16, 17, 18)
3. Stoßfänger hinten verschrammt, lackieren mit Lackaufbau (Bild 19, 20)

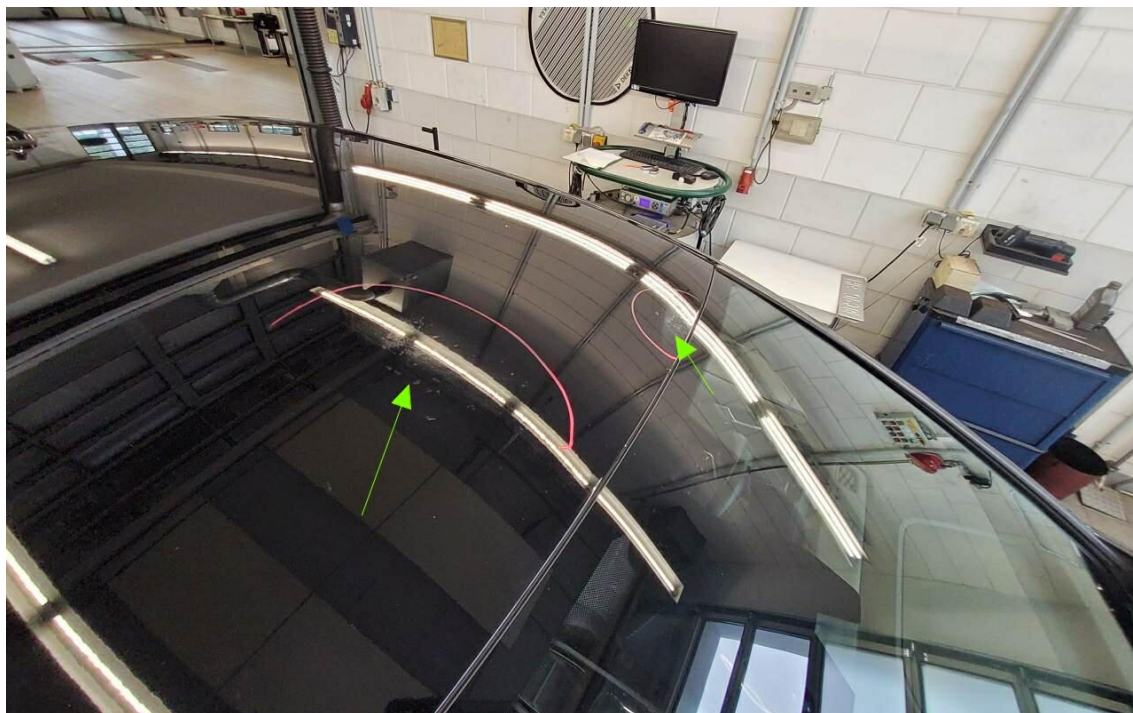
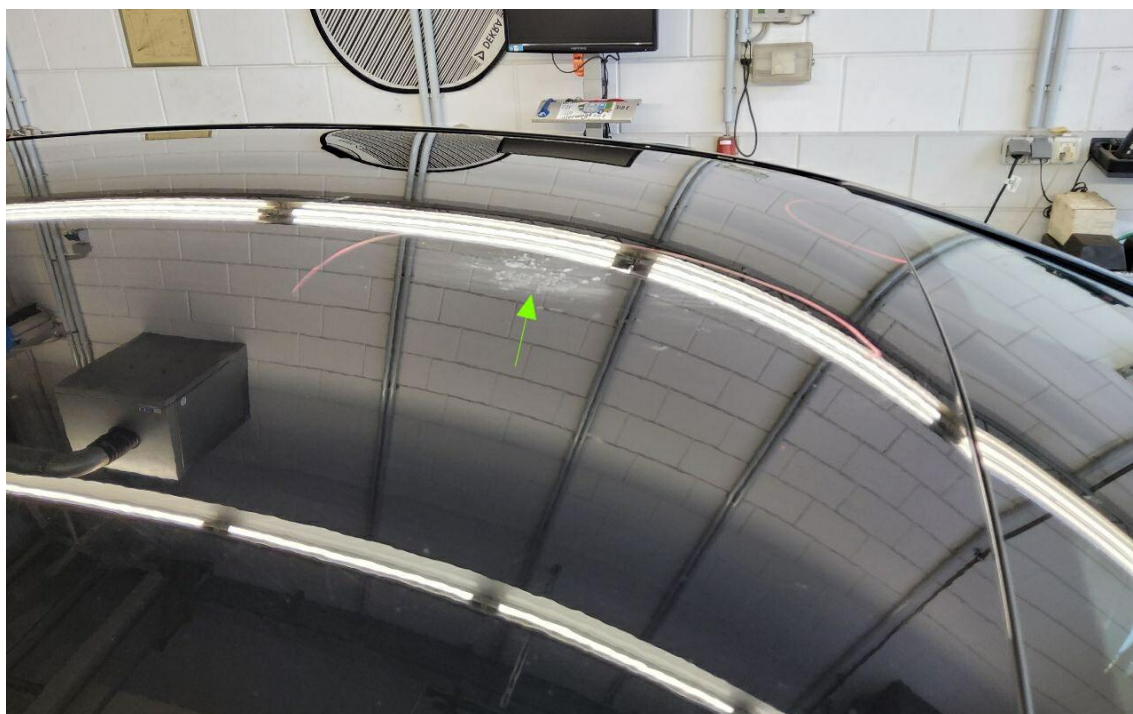
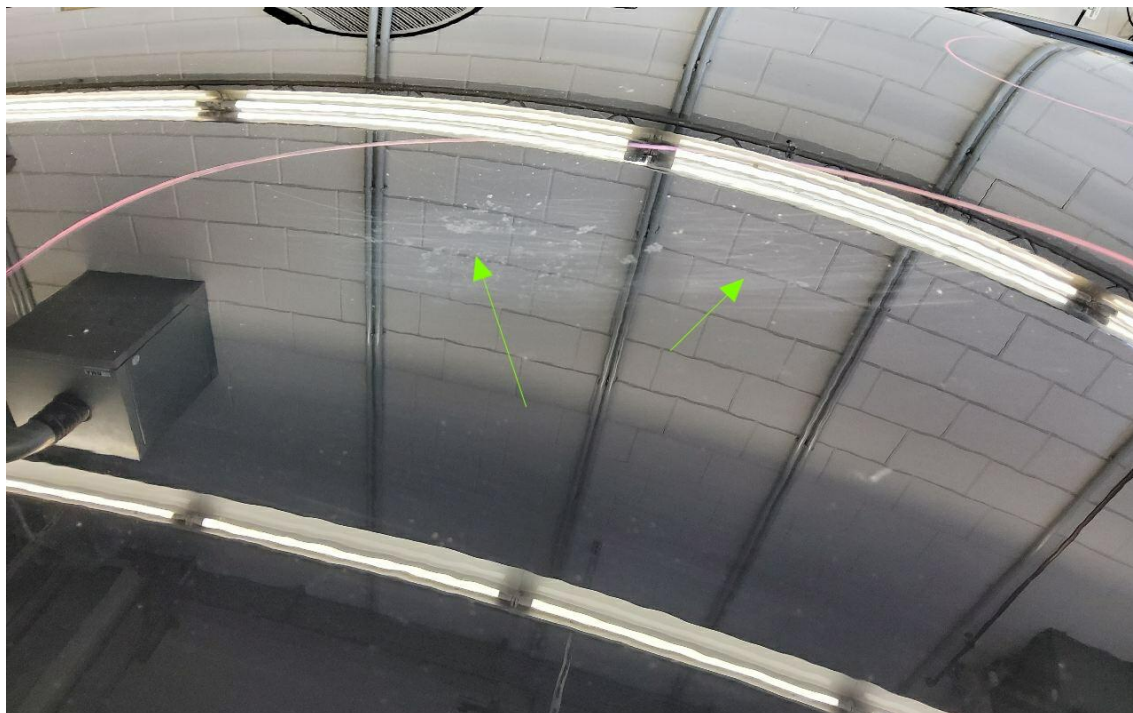
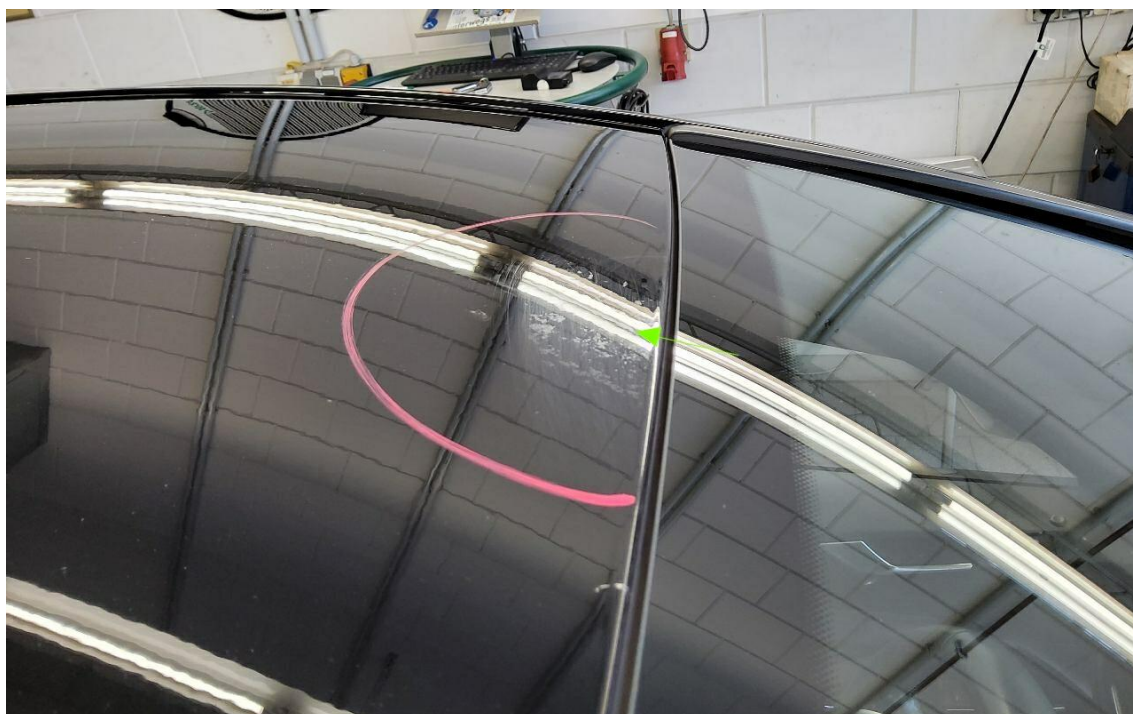
Bild 15 : Dach Lackverätzungen

Bild 16 : Dach Lackverätzungen

Bild 17 : Dach Lackverätzungen

Bild 18 : Dach Lackverätzungen

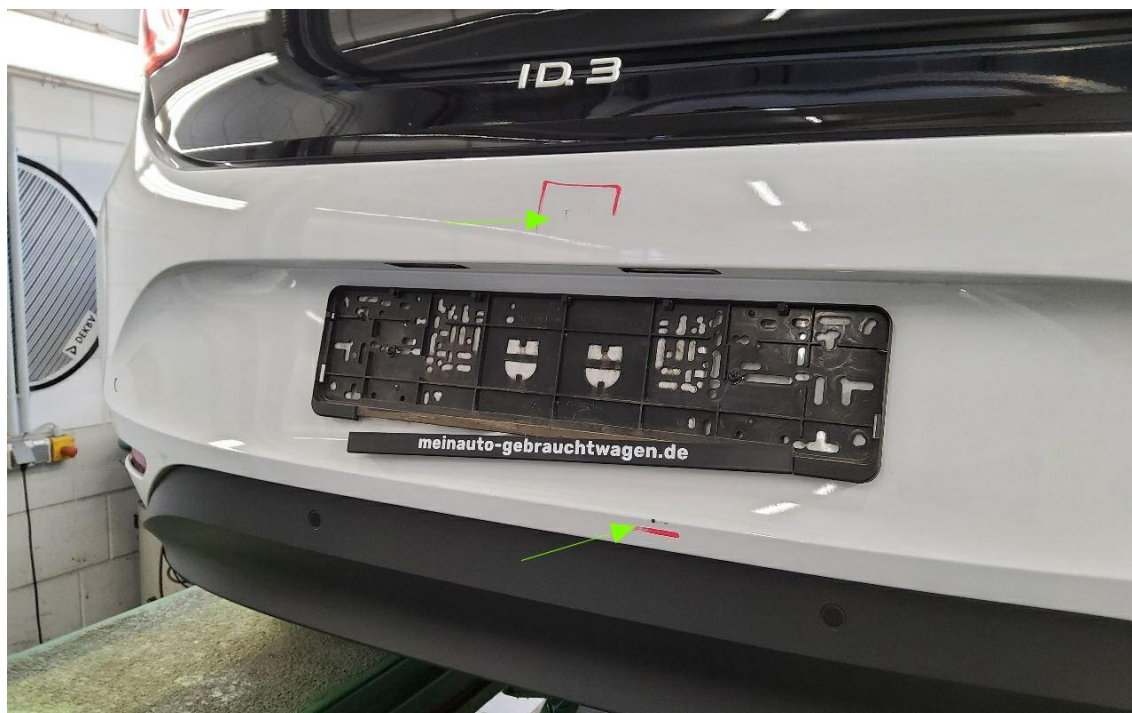
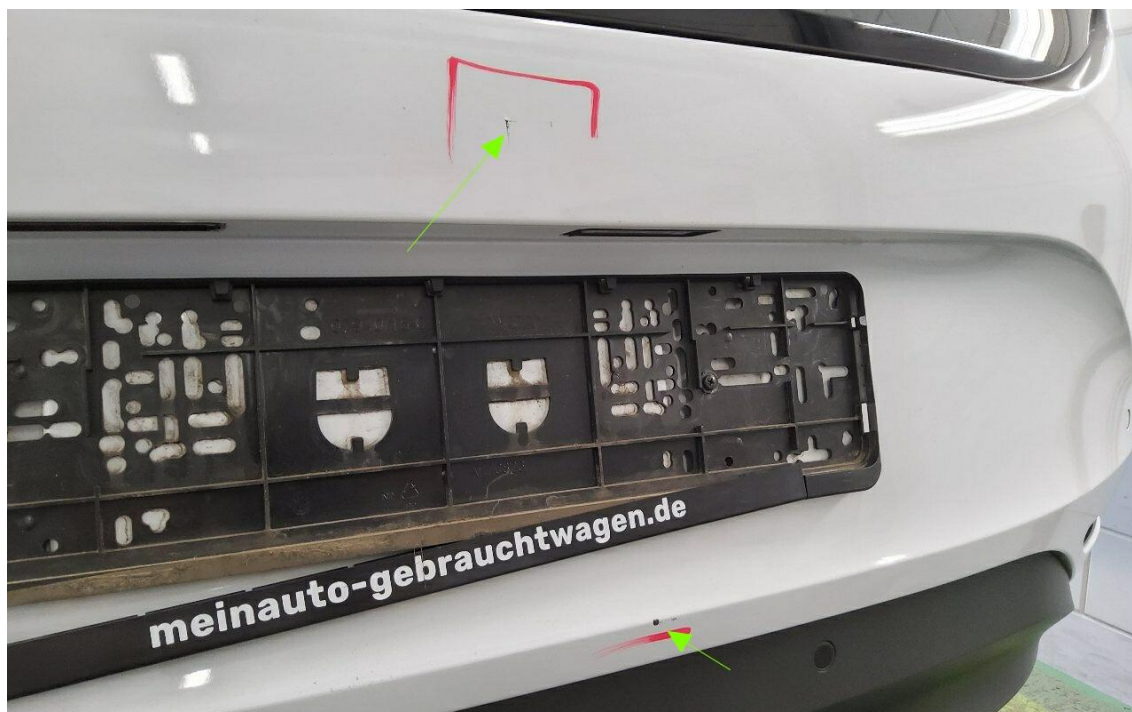
Bild 19 : Stoßfänger hinten verschrammt

Bild 20 : Stoßfänger hinten verschrammt
