Zustandsbericht/Minderwertgutachten-Leasing

Erstzulassung	17.05.2024	Letzte Zulassung	17.05.2024
Fahrzeugart	PKW	Hersteller	CUPRA
Marke	CUPRA	Typ / Verkaufsbez.	Leon 2.0 TSI DSG VZ CUP
Aufbauart	Limousine	Türen	5
Sitzplätze	5	Fahrzeug-Ident.-Nr.	VSSZZZKL7RR066710
HSN / TSN	7593 / ARR	Schlüssel-Nr.	10640180
Km-Stand abgelesen	20921	Nächste HU §29 StVZO	05 / 2027
Energiequelle / Kraftstoff	Benzin	Zylinderanzahl	4 / Reihenmotor
Leistung (kW)	221	Hubraum (ccm)	1984
Schadstoffklasse:	EURO6;WLTP;AP;PI/CI; M,	Antriebsart	Frontantrieb
	N1 I		
Getriebe / Gänge	DSG / 7	Felgen	Leichtmetall
Farbe	Metallic mythical black (Y9T)	Polster / Farbe	Leder/Textil / Schwarz

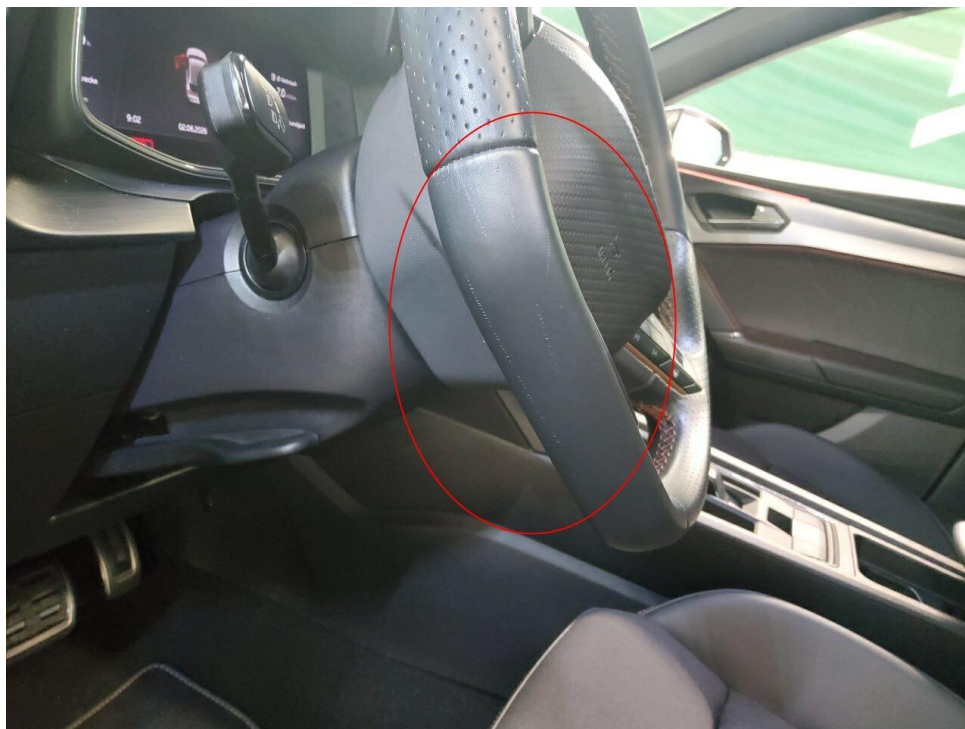
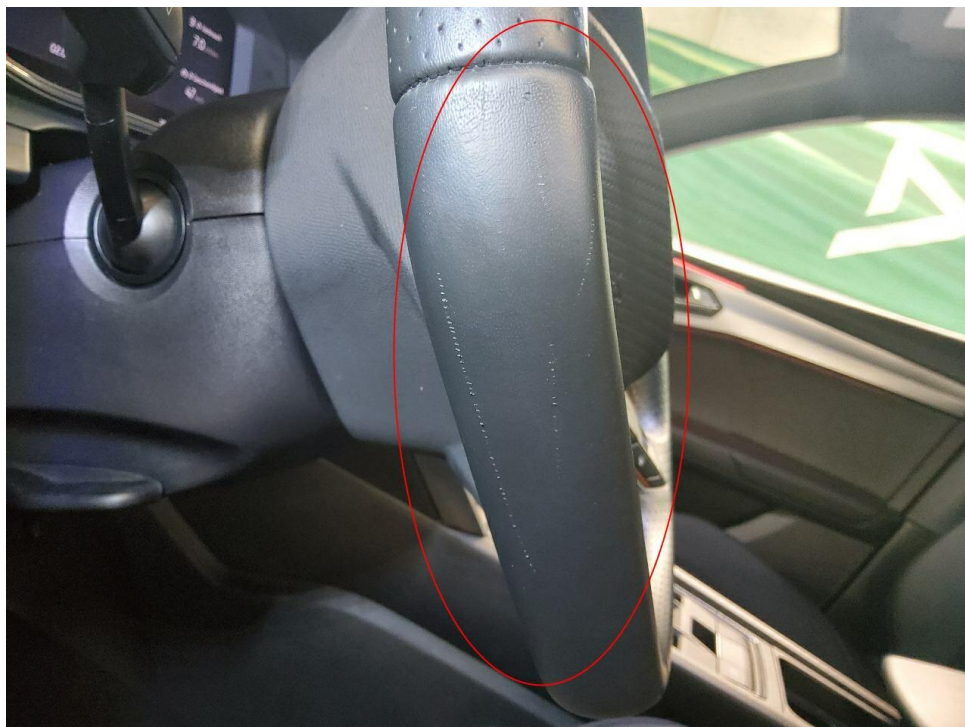
Bild 15 : Lenkrad, zerkratzt

Bild 16 : Lenkrad, zerkratzt

1. Lenkrad, zerkratzt, smart repair (Bild 15, 16)
2. Tür hinten rechts, eingedellt, drücken (Bild 17, 18)

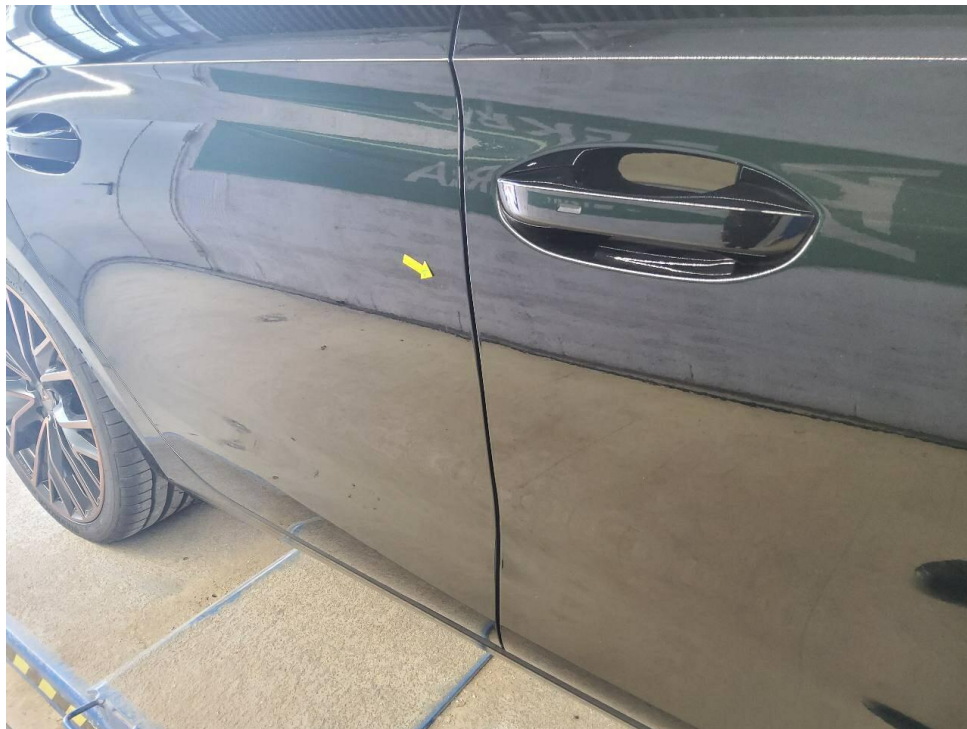
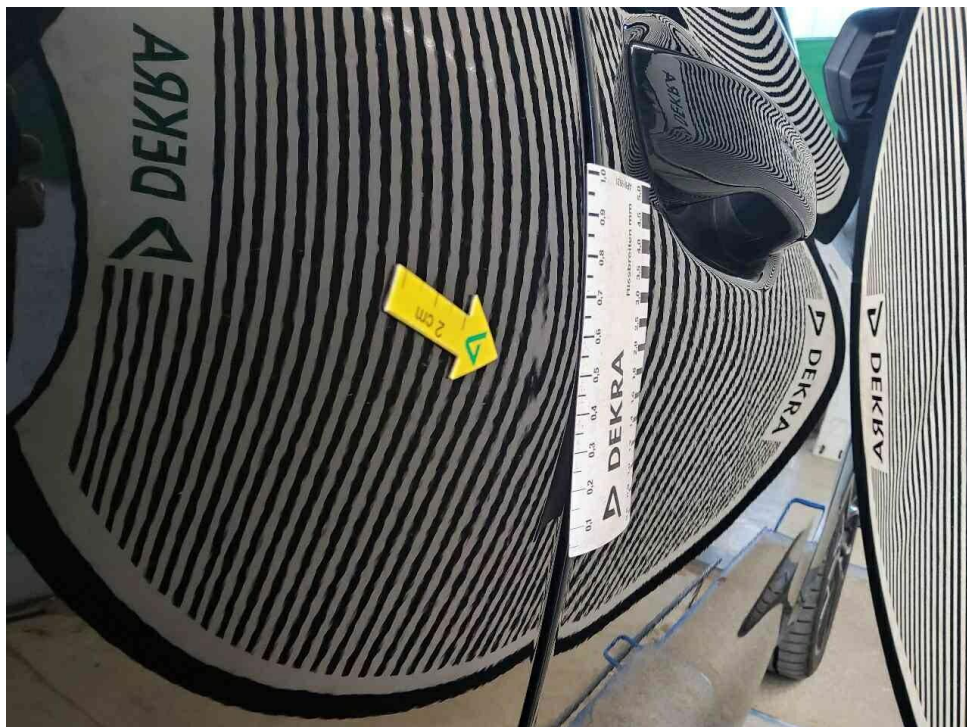
Bild 17 : Tür hinten rechts, eingedellt

Bild 18 : Tür hinten rechts, eingedellt
