# Gutachten

<b>Betreff</b>	Wertgutachten
<b>Auftrag durch</b>	Allane SE Zugspitzstraße 1 82049 Pullach
<b>Besichtigungsdatum / Ort</b>	21.05.2026 / Ingenieurbüro Wester GmbH, Partner TÜV SÜD Venloer Straße 1041 50829 Köln
<b>Vertragsnummer</b>	9249092
<b>Auftrags-Nummer / Referenz</b>	MW2940519
<b>Fahrzeug-Identnummer</b>	KMHKN81A0SU359100

## Expert report

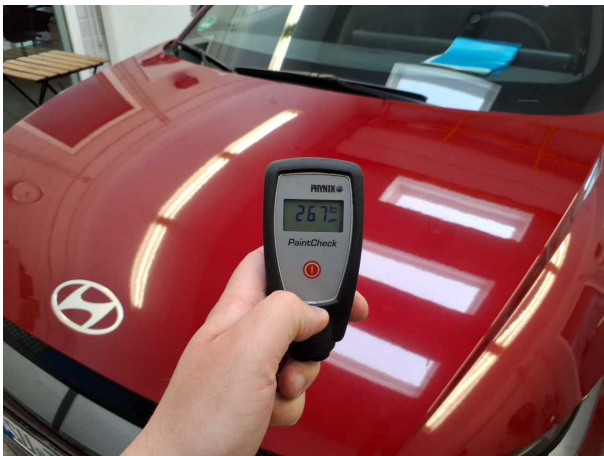
Nachlackierung 1: Motorhaube

1	Motorhaube, fachgerecht ausgeführt, Reparaturrechnung nicht vorhanden
---	---

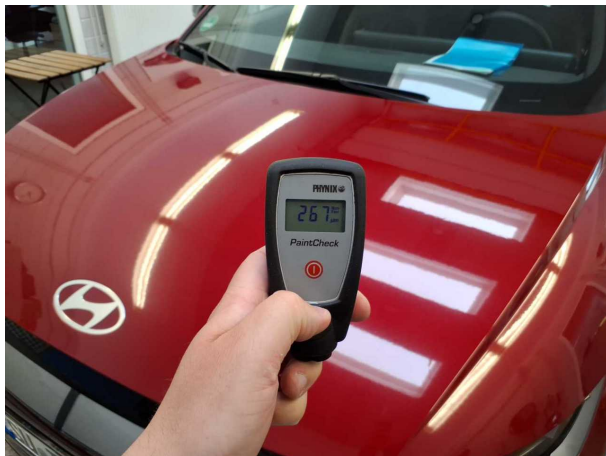
Repainting 1: Bonnet

1	Bonnet, Professionally carried out, Invoice of repair done
---	--
