Zustandsbericht/Minderwertgutachten-Leasing

Mobility Concept GmbH, Grünwalder Weg 34, 82041 Oberhaching
17.06.2026

Erstzulassung	02.06.2022	Letzte Zulassung	02.06.2022
Fahrzeugart	PKW	Hersteller	HYUNDAI
Type / Verkaufsbez.	i30 1.5 T-GDI 48V-Hybrid DCT N-Line	Türen	5
Sitzplätze	5	Fahrzeug-Ident.-Nr.	TMAH351DGNJ184484
HSN / TSN	1349 / AGI	Schlüssel-Nr.	10340289
Km-Stand abgelesen	29460	Nächste HU §29 StVZO	06 / 2027
Energiequelle / Kraftstoff	Hybr.Benzin/E	Leistung (kW)	118
Hubraum (ccm)	1482	Felgen	Leichtmetall
Farbe	DARK KNIGHT

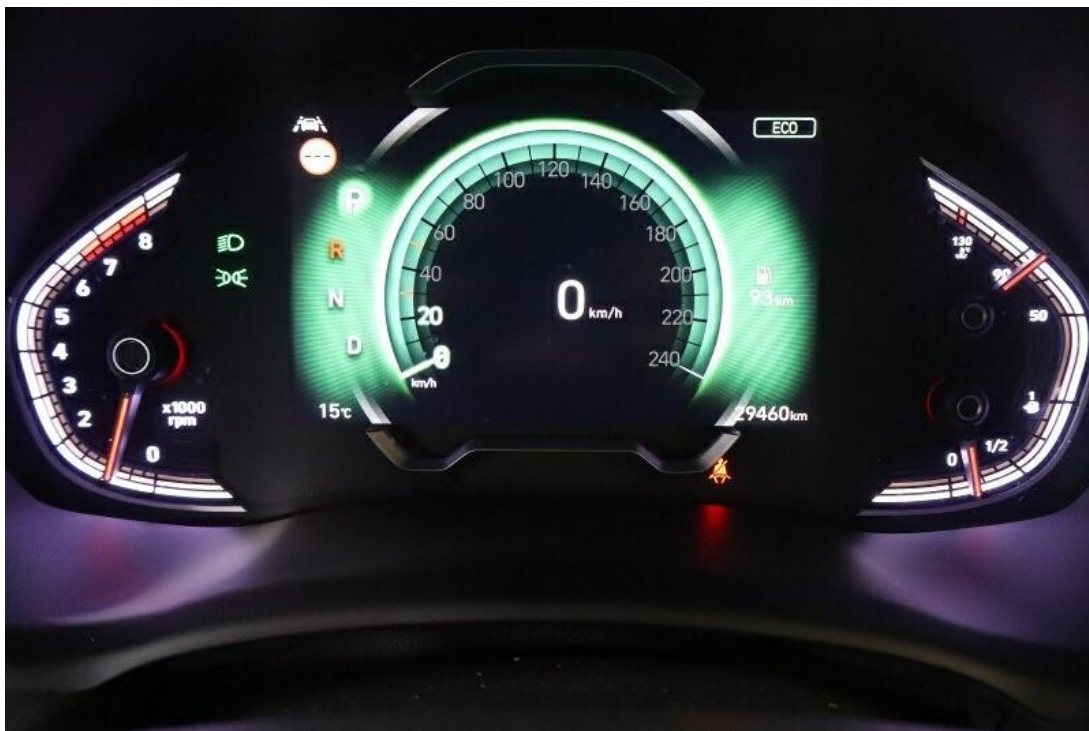
Bild 6 : Kombiinstrument (betriebsbereit) mit Km-Stand

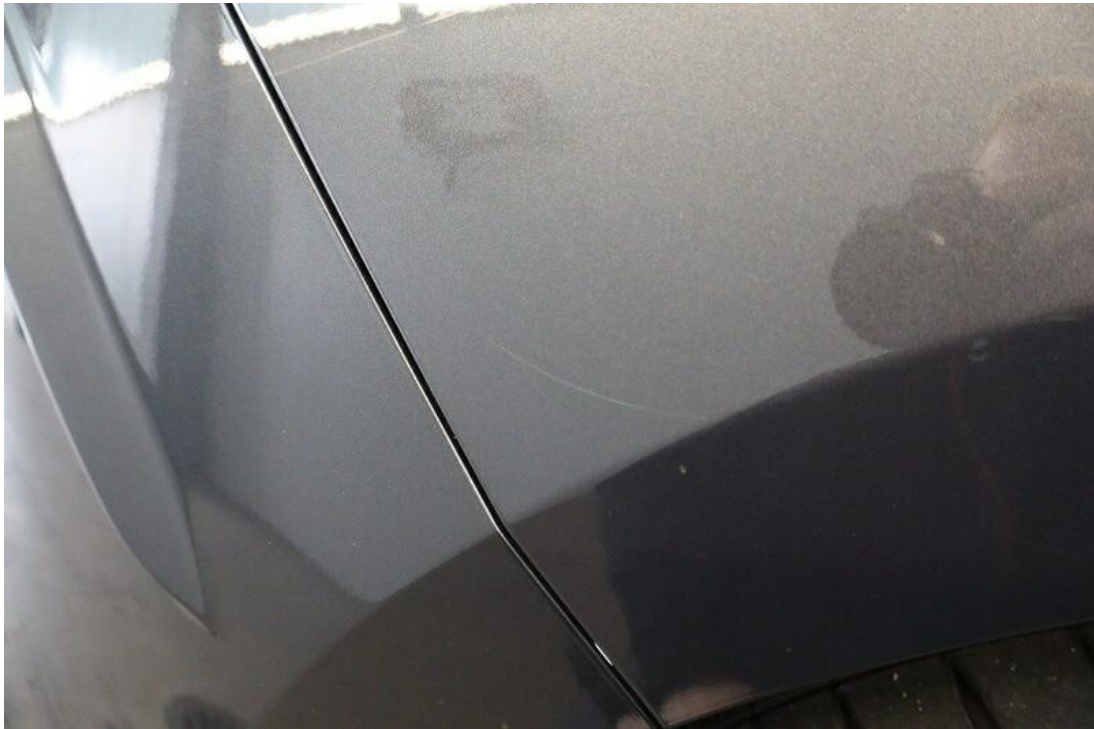
Bild 12 : Seitenwand hinten rechts Kratzer

Schlüssel verkratzt (Bild 13)
Windschutzscheibe Steinschlag (Bild 15)
Fahrsitz Sitzwange verkratzt (Bild 17)
Steinschlagfolie Seitenwände lose, (Bild 18,
20)
Stoßfängerverkleidung vorn unterhalb verkratzt
(Bild 21)
Stoßfängerverkleidung hinten Kratzer (Bild 22,
23)
Seitenwand hinten rechts Kratzer (Bild 12)

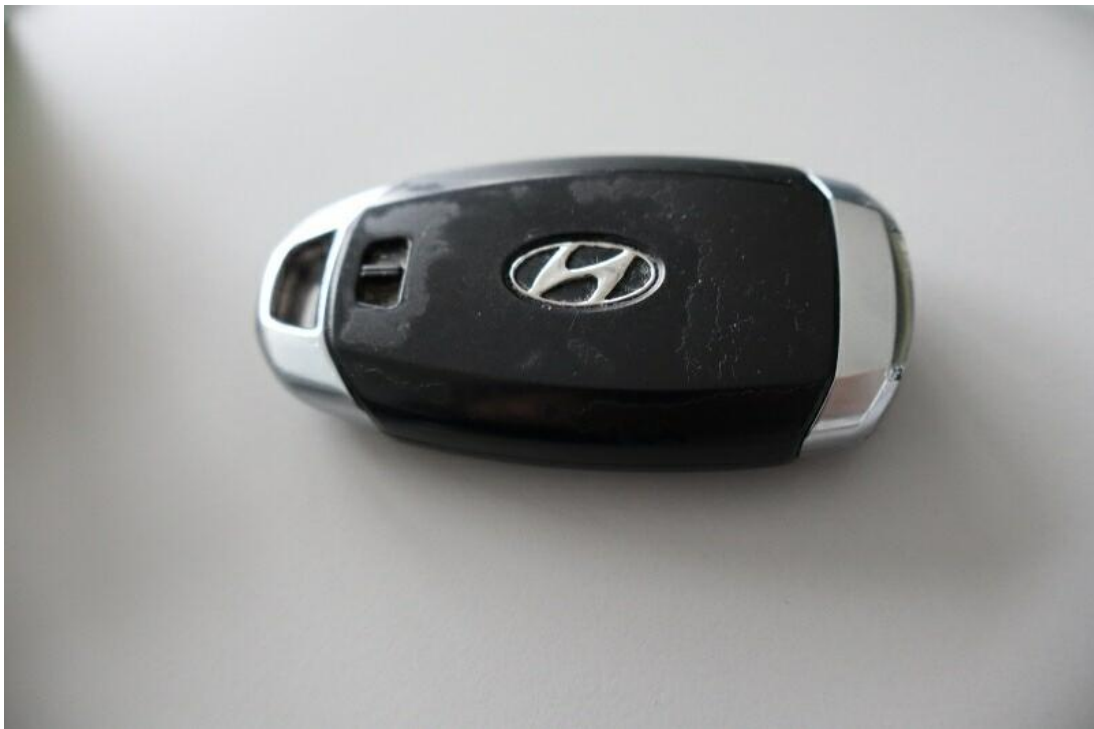
Bild 13 : Schlüssel verkratzt

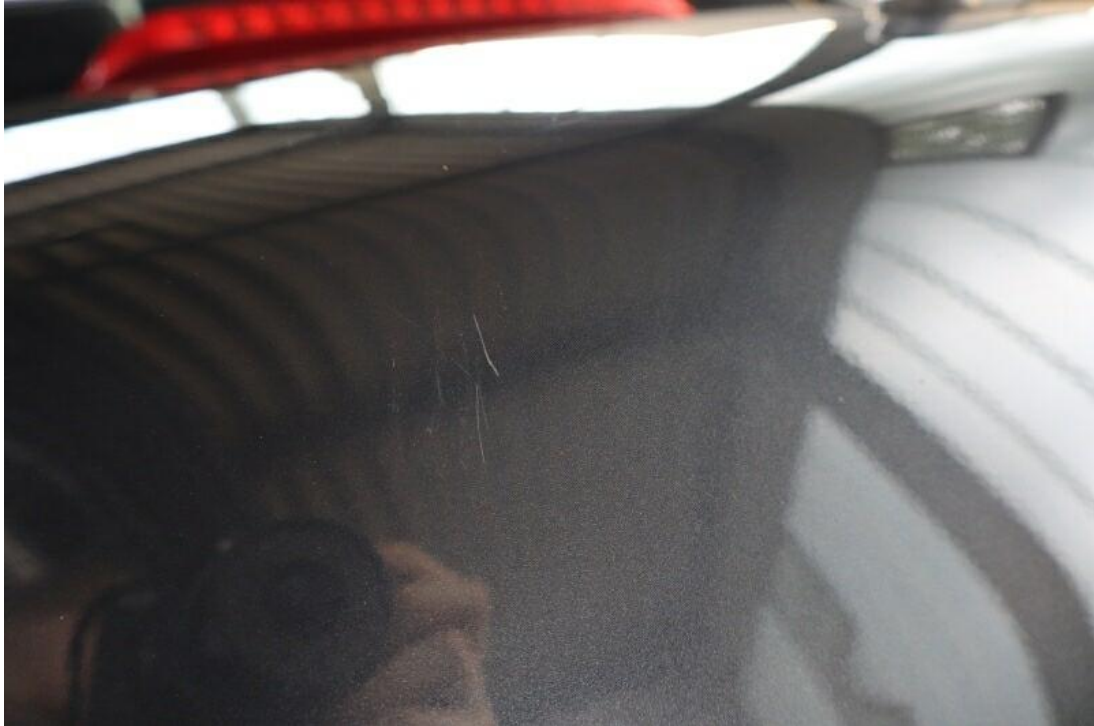
Bild 14 : Heckklappe verkratzt

1. Heckklappe verkratzt, polieren (Bild 14)
2. Seitenspiegel links verkratzt, smart repair (Bild 16)
3. Tür hinten rechts verkratzt, lackieren mit Lackaufbau (Bild 19)

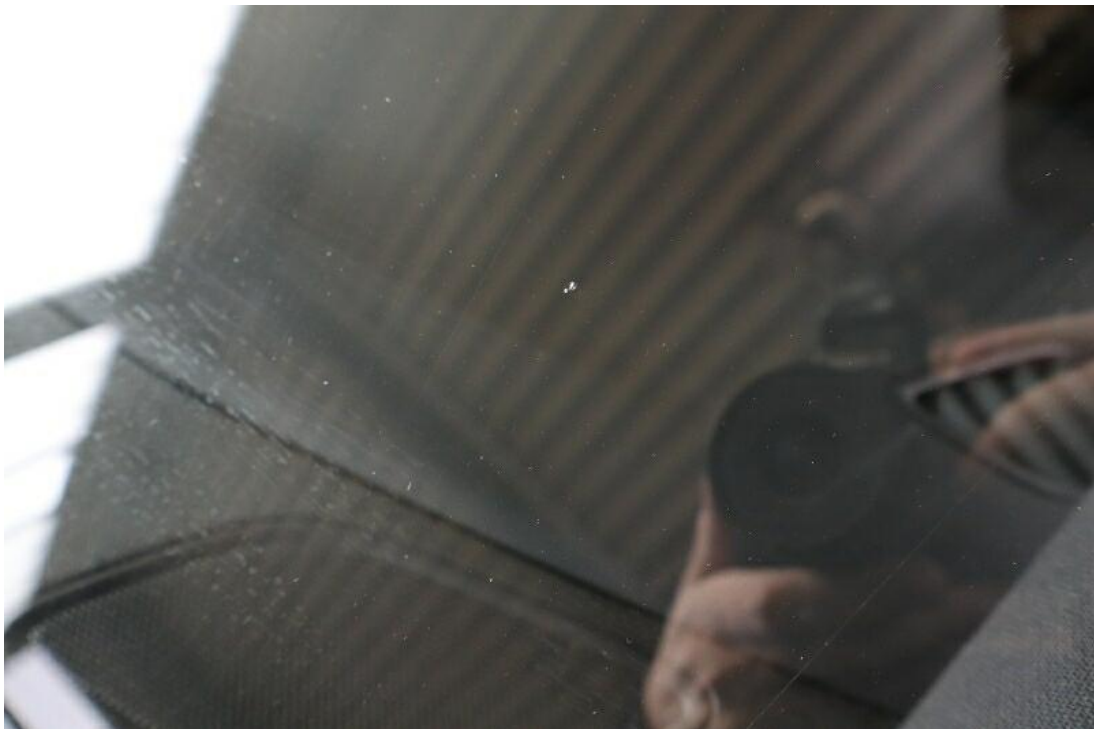
Bild 15 : Windschutzscheibe Steinschlag

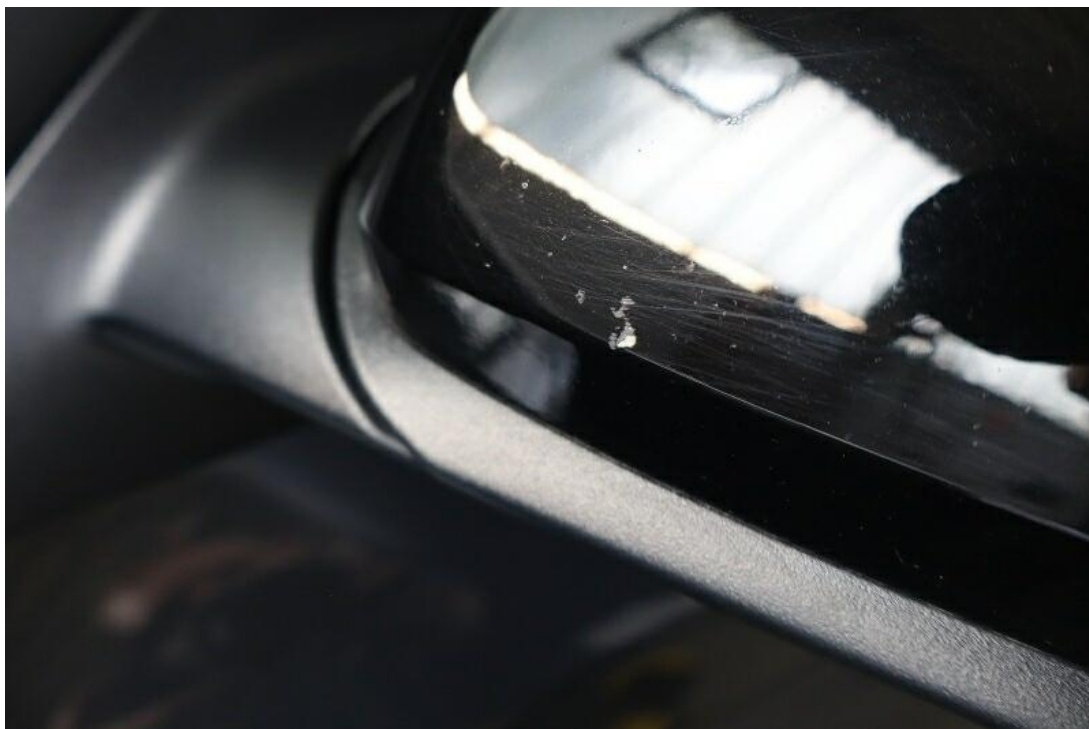
Bild 16 : Seitenspiegel links verkratzt

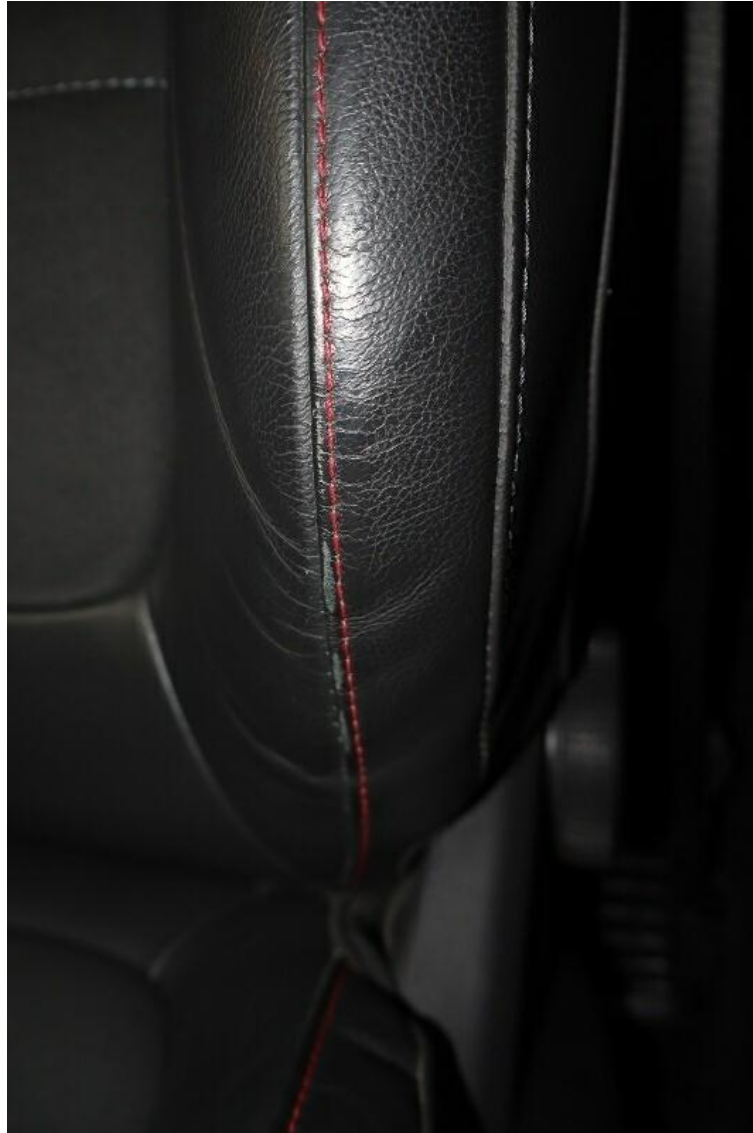
Bild 17 : Fahrersitz Sitzwange verkratzt

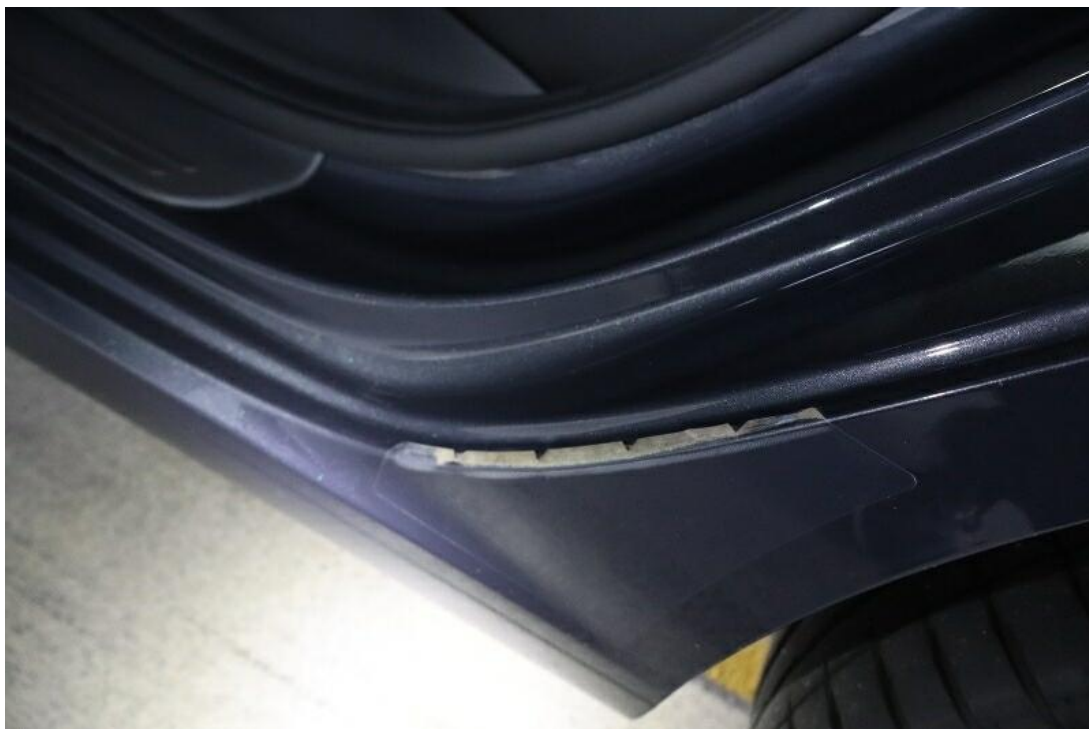
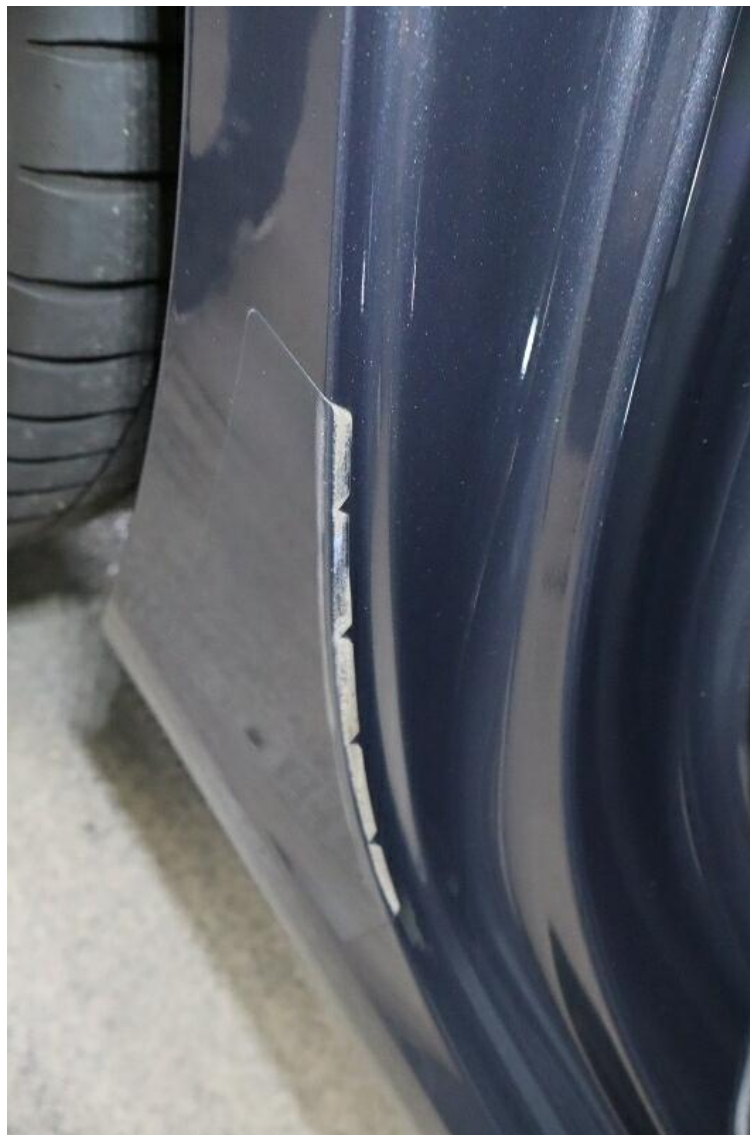
Bild 18 : Steinschlagfolie Seitenwände lose

Bild 20 : Steinschlagfolie Seitenwände lose

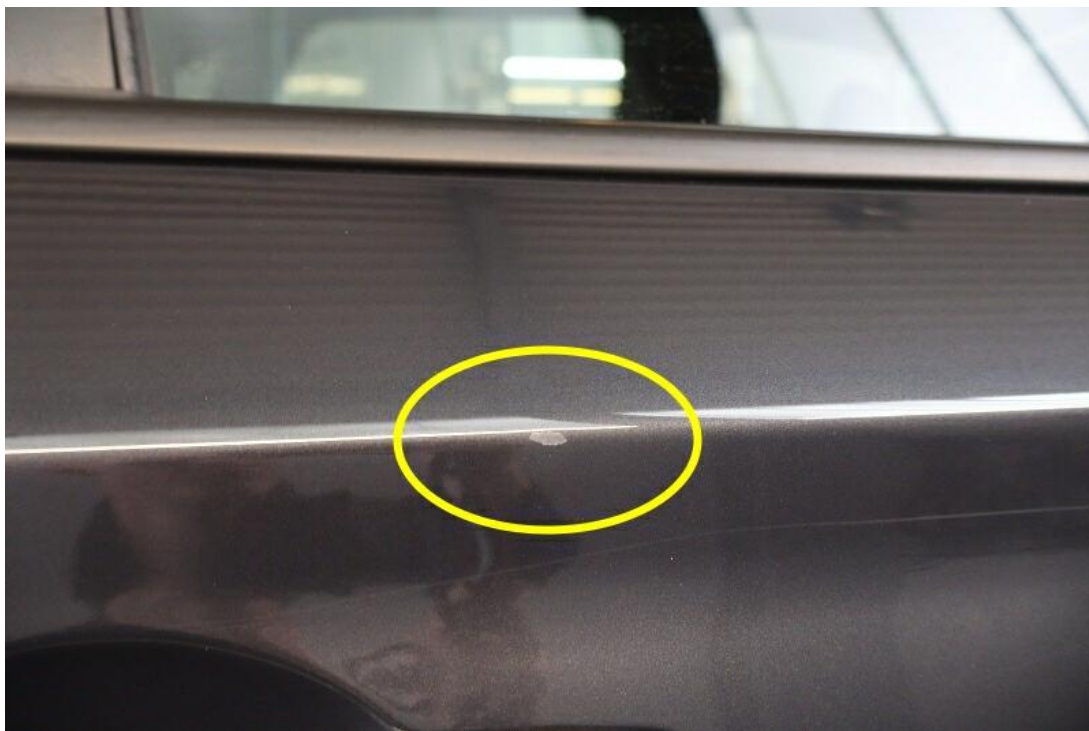
Bild 19 : Tür hinten rechts verkratzt

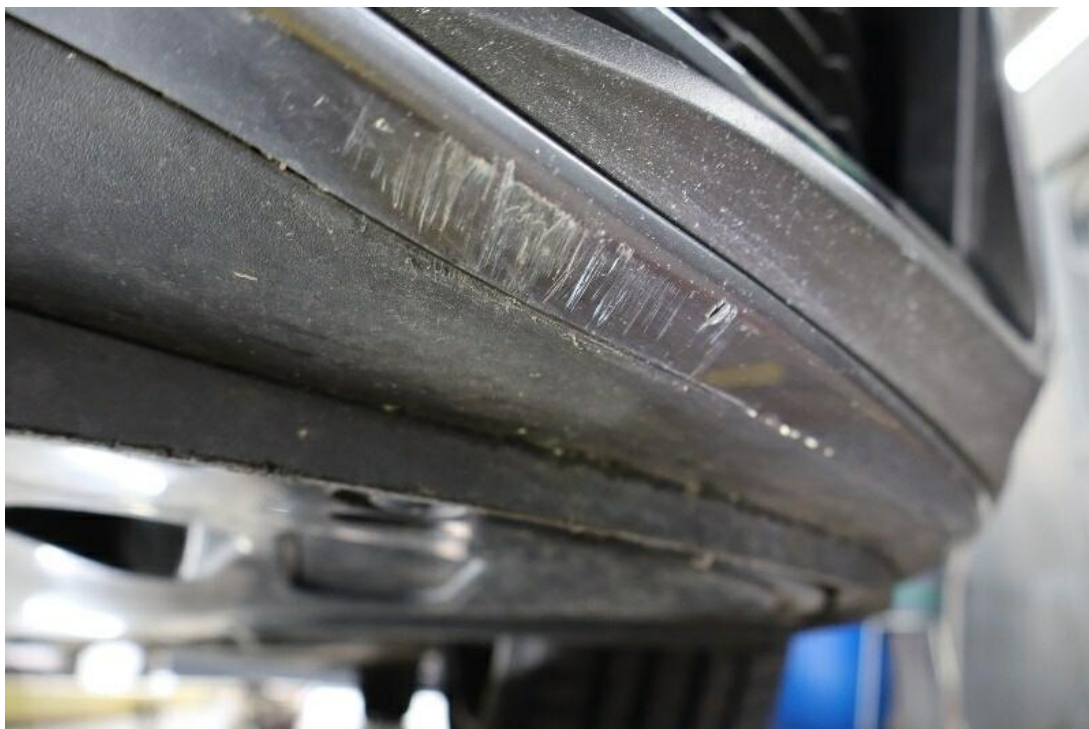
Bild 21 : Stoßfängerverkleidung vorn unterhalb verkratzt

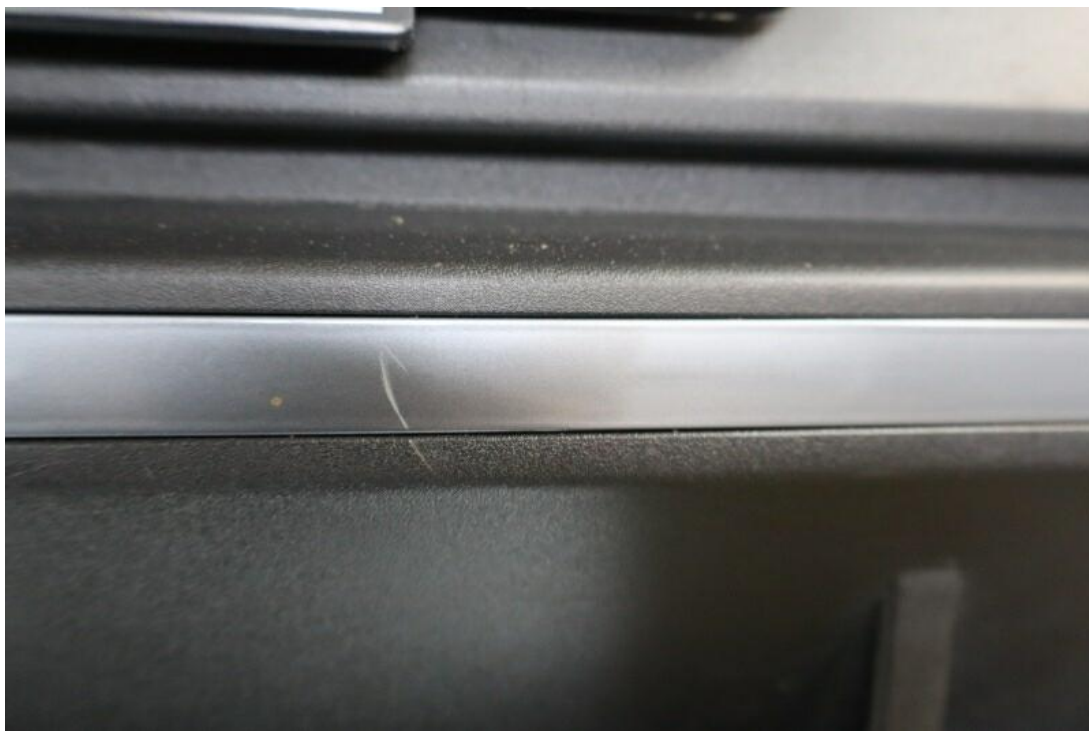
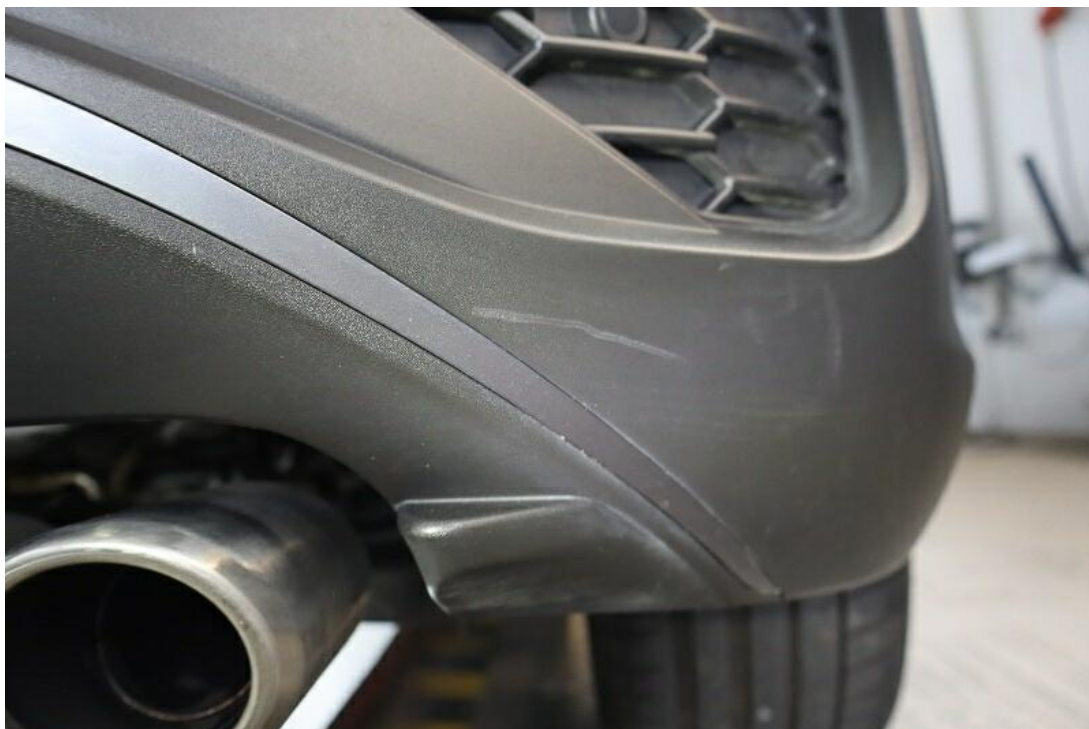
Bild 22 : Stoßfängerverkleidung hinten Kratzer

Bild 23 : Stoßfängerverkleidung hinten Kratzer
