## Zustandsbericht

<b>Kunde :</b>	<b>Allane SE HCBE</b>	<b>Amtl. Kennzeichen :</b>	<b>ES-AP 1329</b>
<b>Berichtsnummer :</b>	<b>0000000925059-DE968</b>		
<b>Referenznummer:</b>	<b>31197262</b>

#### Ford Fiesta (CE1)(2017->) Cool & Connect

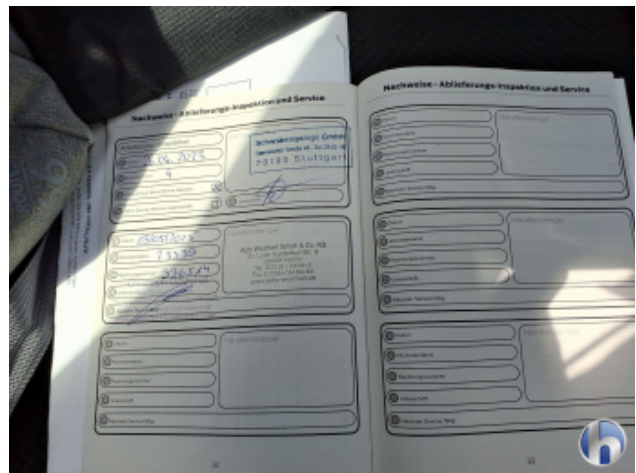
Serviceheft/Nachweis

Bauteil	Schaden	Rep.-Art
3.	Wartung über 8763 km überzogen.	Nicht Gepflegt	
4.	Sommerreifensatz	Fehlt	Erneuern

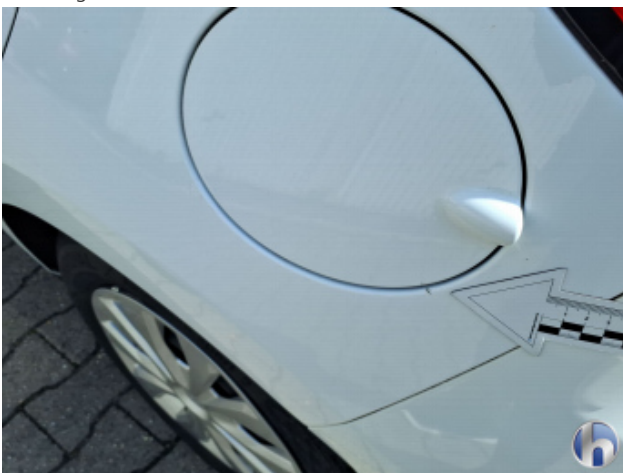
Bauteil	Schaden	Rep.-Art
1.	Seitenwand - Hinten - Links	Kratzer	Auslegen / Polieren

1. Seitenwand - Hinten - Links  
Kratzer - Auslegen / Polieren
