TMBER6PJ6S4066531

# Zustandsbericht / Minderwertgutachten

| Hersteller | SKODA | Typ / Verkaufsbez. | Fabia 1.0 TSI DSG Selection |

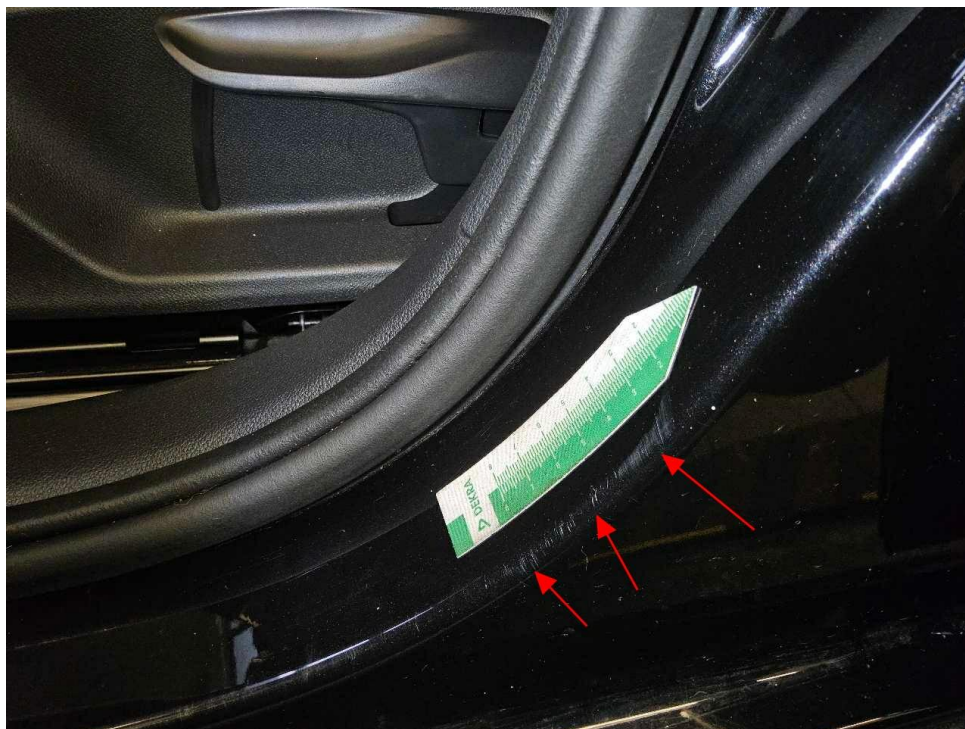
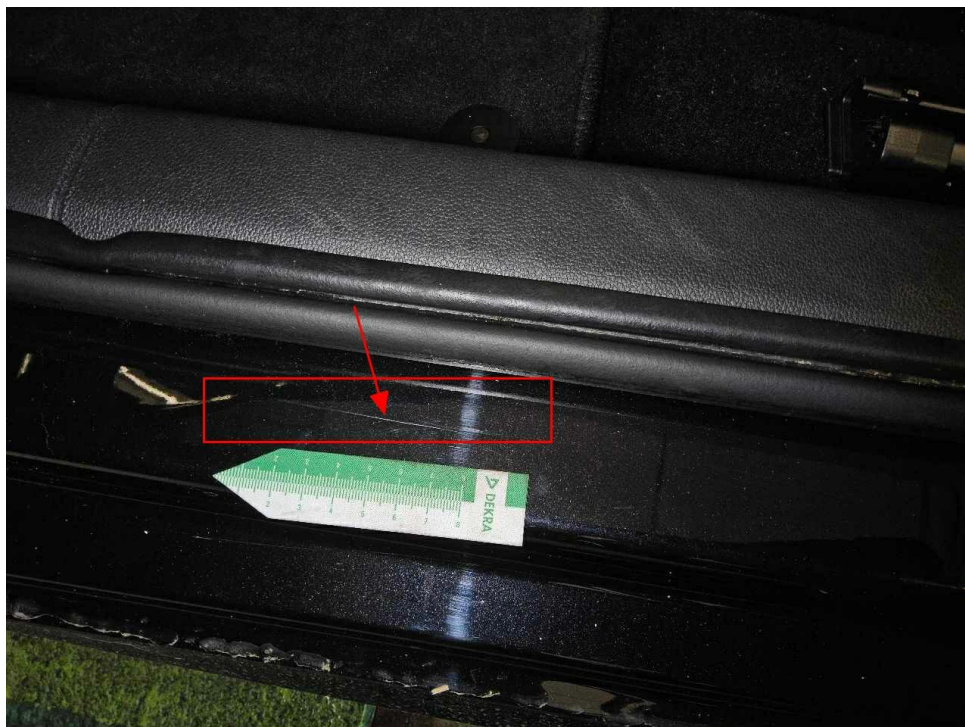
Bild 13 : Tür vorne links Einstieg zerkratzt

Bild 14 : Tür vorne links Einstieg zerkratzt

1. Tür vorne links Einstieg zerkratzt, smart repair (Bild 13, 14)
2. Felge hinten links verschrammt, smart repair (Bild 15, 16, 17)
3. Seitenteil rechts eingedellt, drücken
4. Dach zerkratzt, lackieren (Bild 20, 21, 22, 23, 24, 25, 26, 27, 28)
5. Motorhaube eingedellt, drücken (Bild 29, 30)

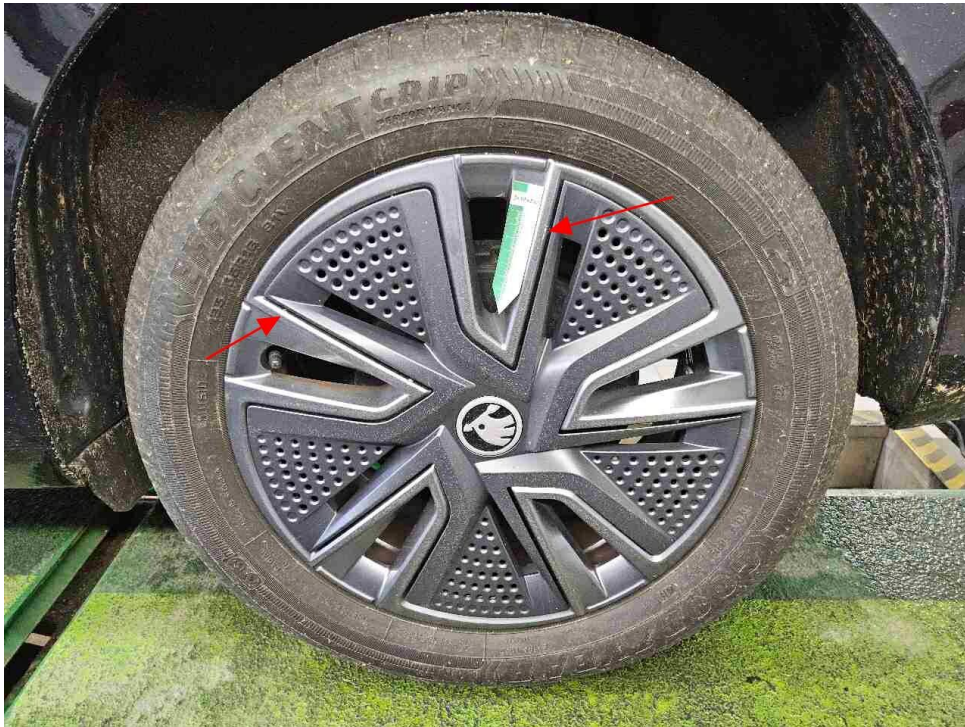
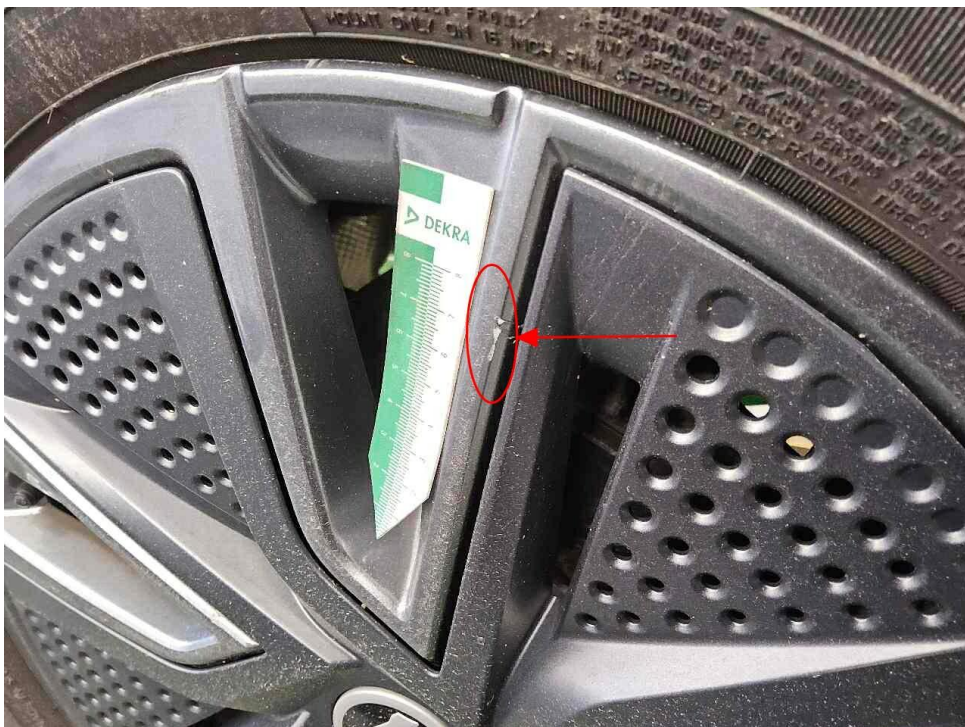
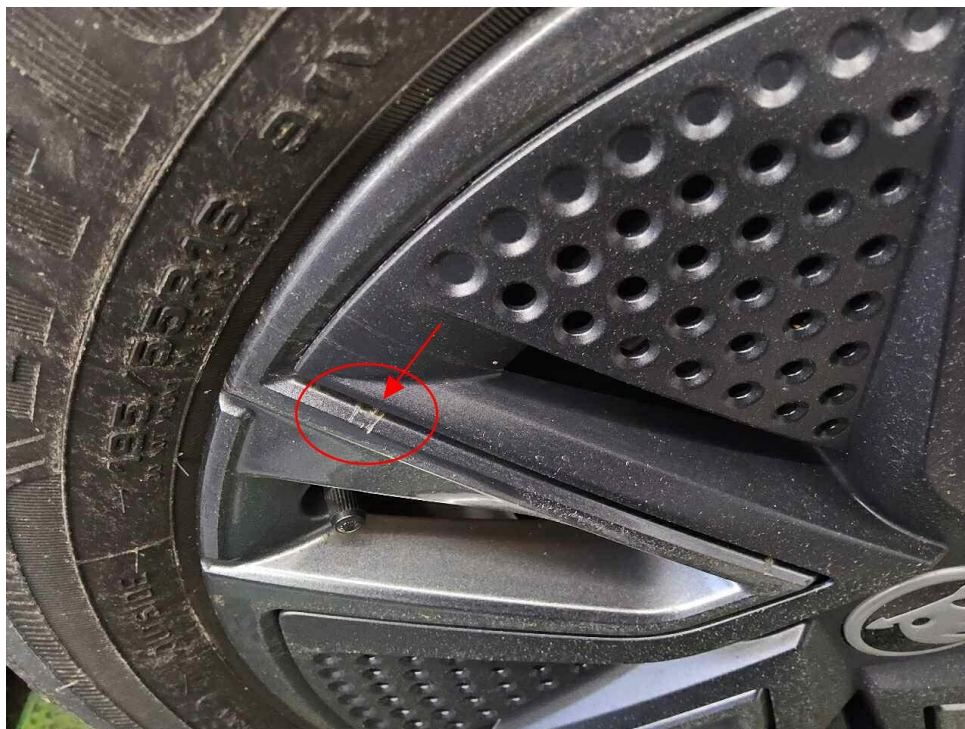
Bild 15 : Felge hinten links verschrammt

Bild 16 : Felge hinten links verschrammt

Bild 17 : Felge hinten links verschrammt

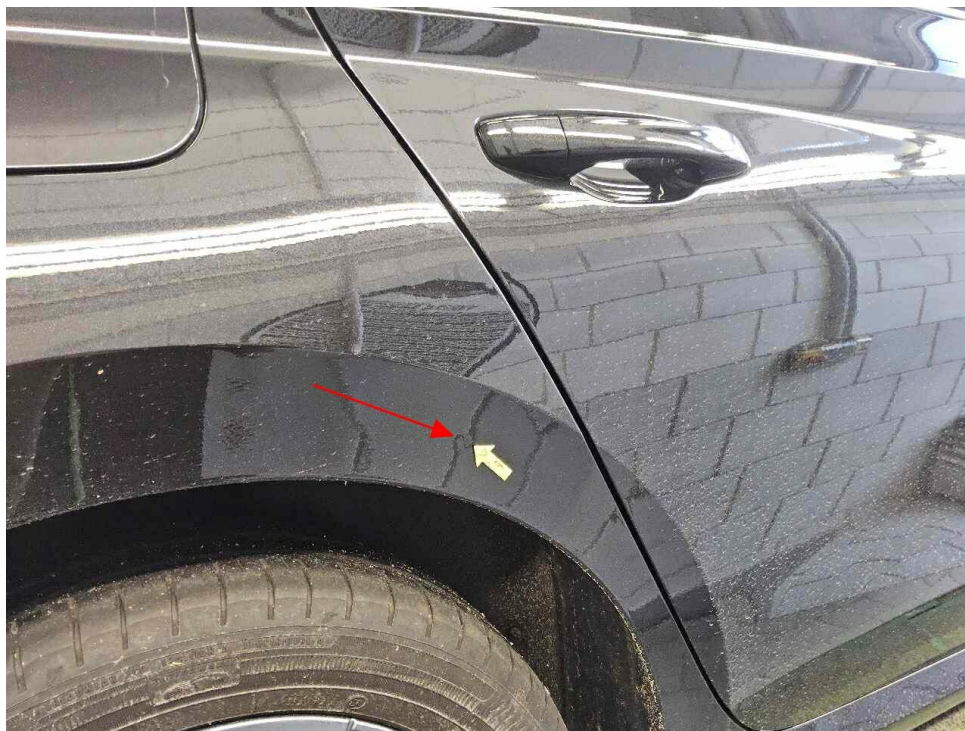
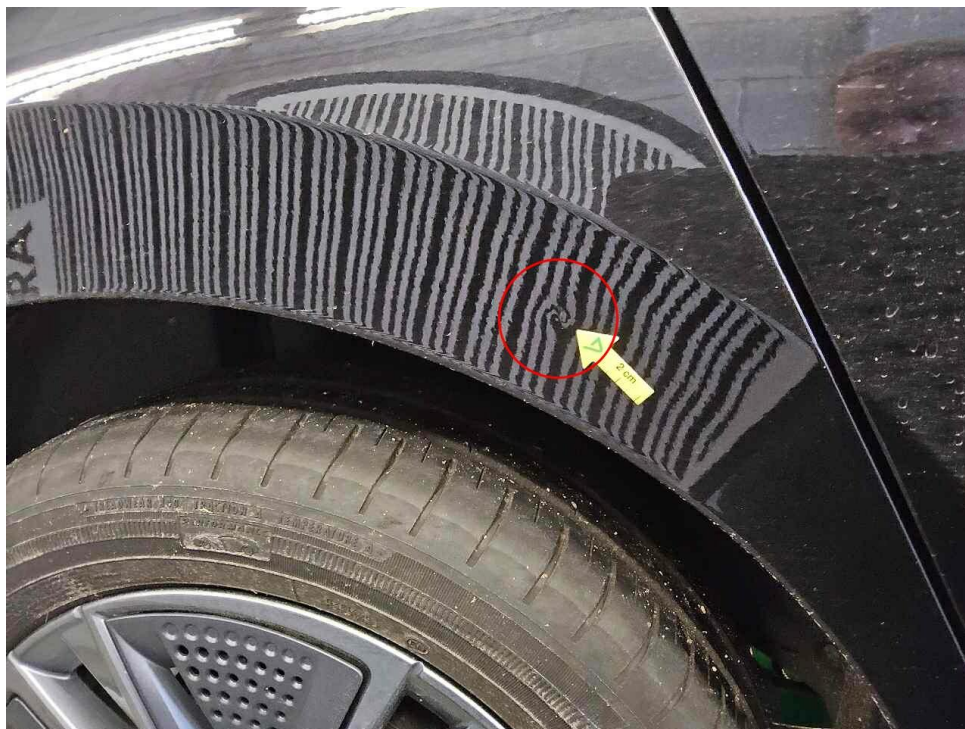
Bild 18 : Seitenteil links eingedellt

Bild 19 : Seitenteil links eingedellt

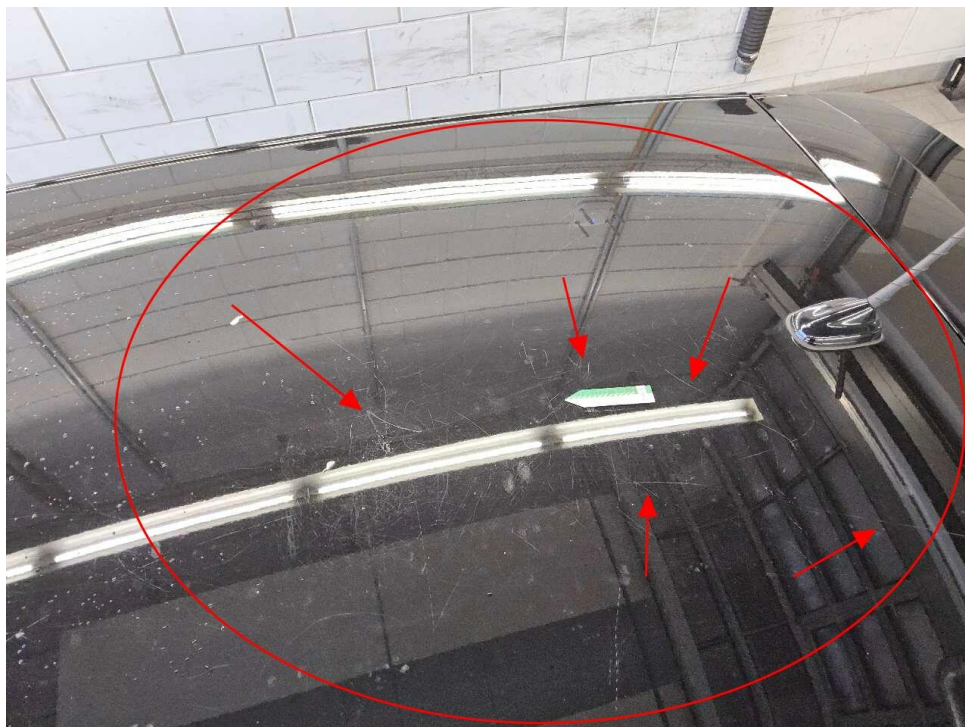
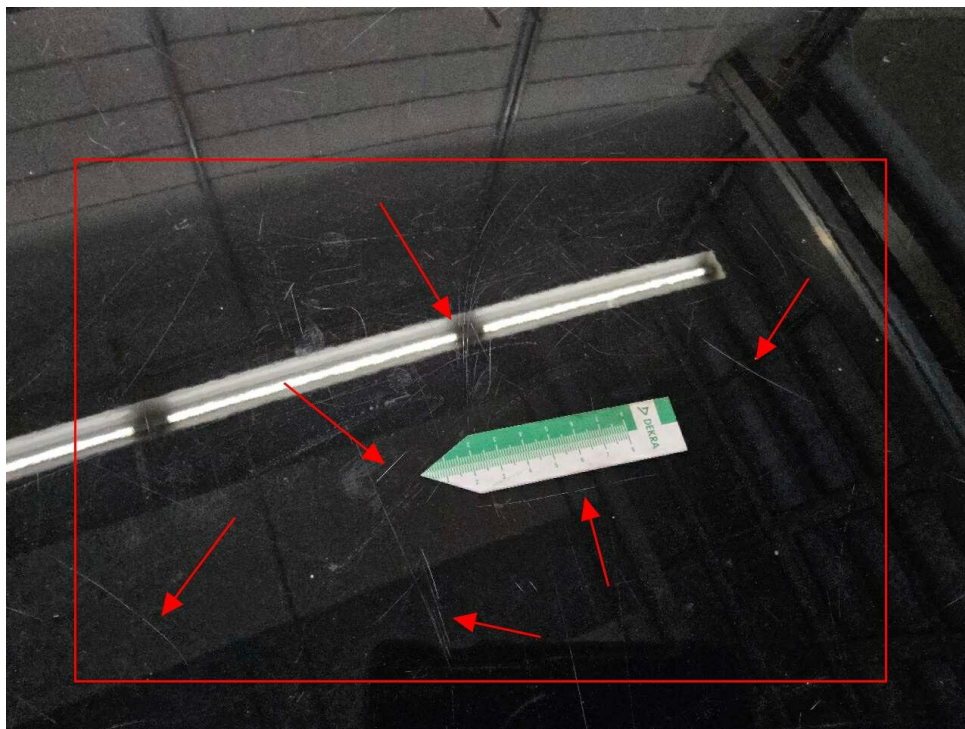
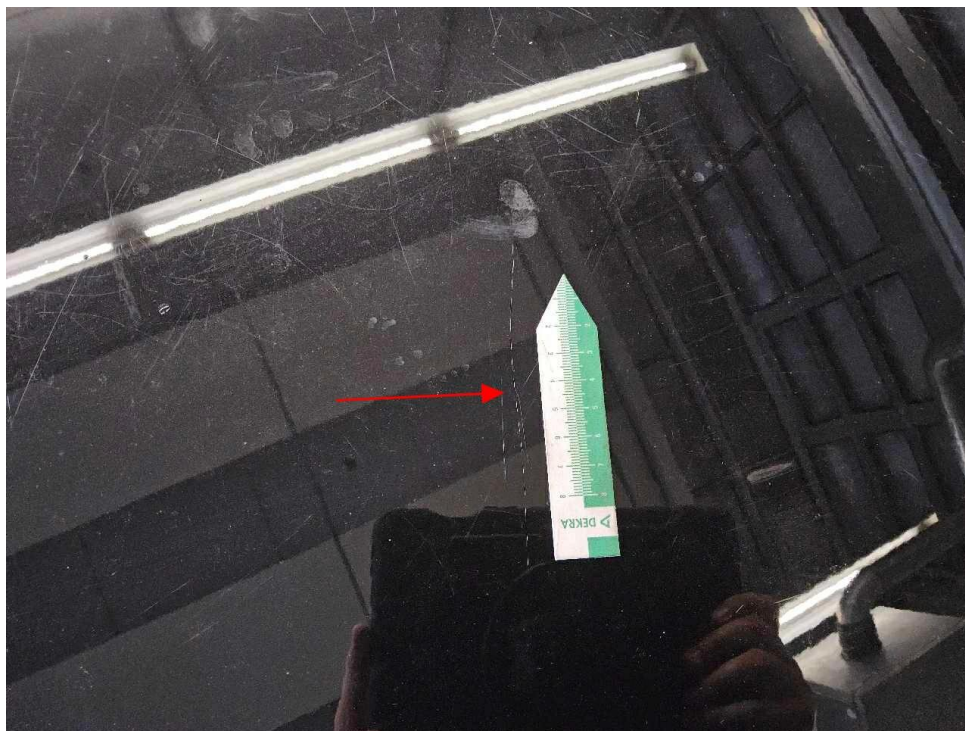
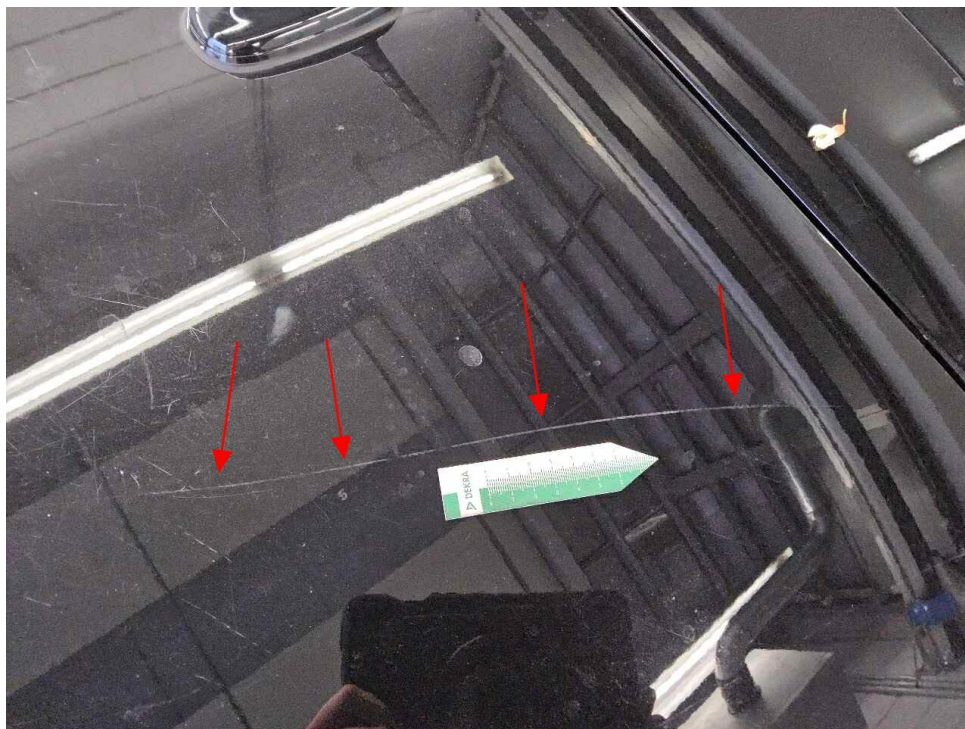
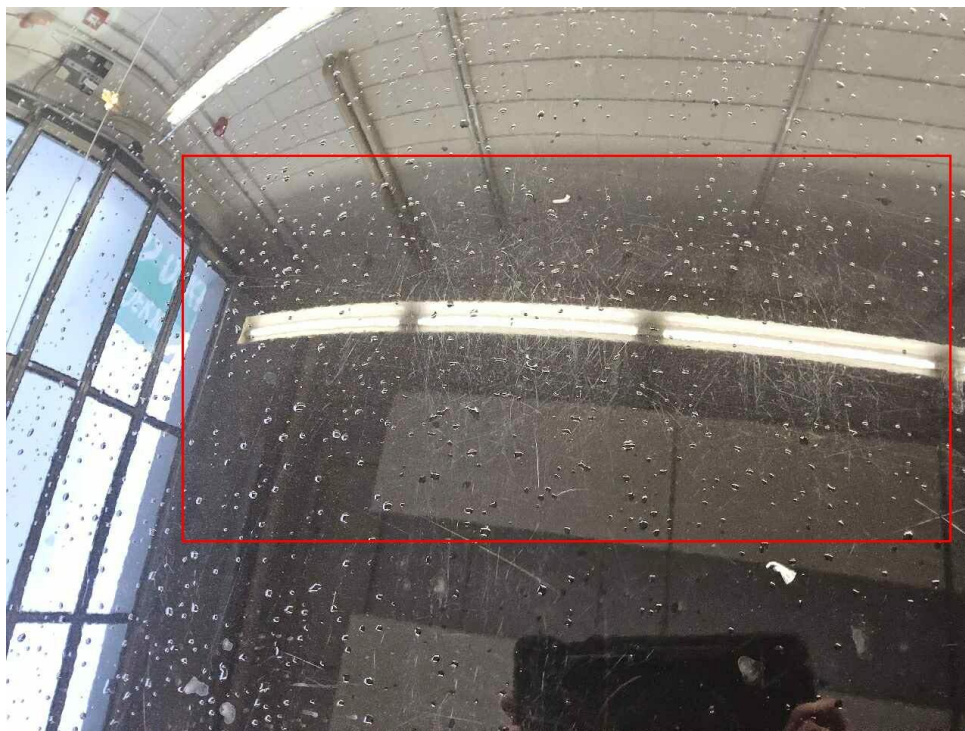
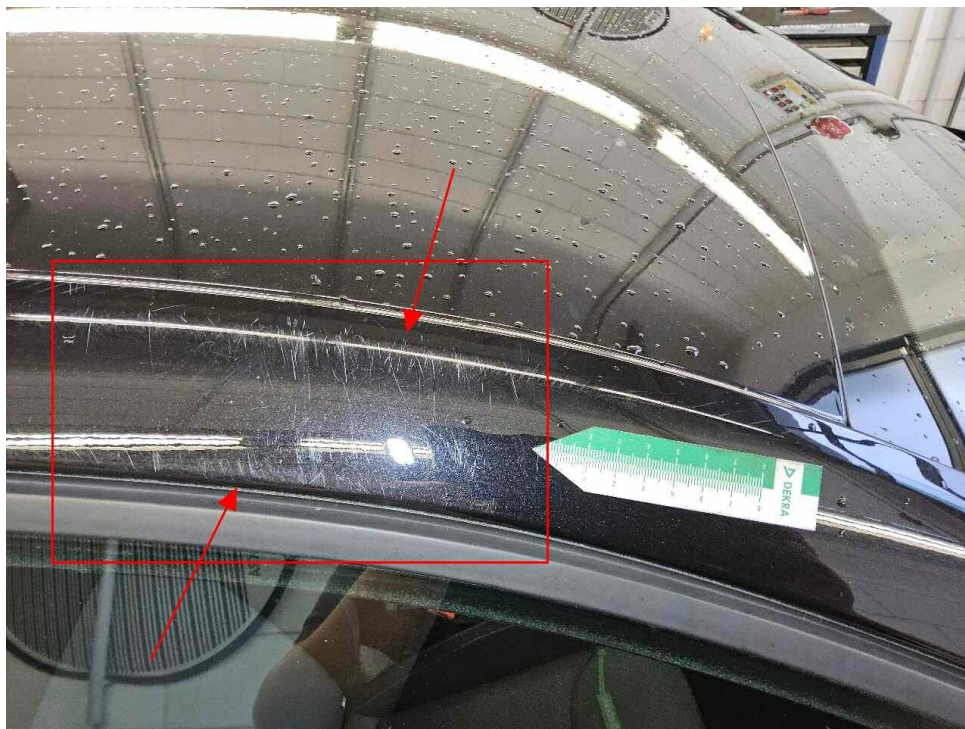
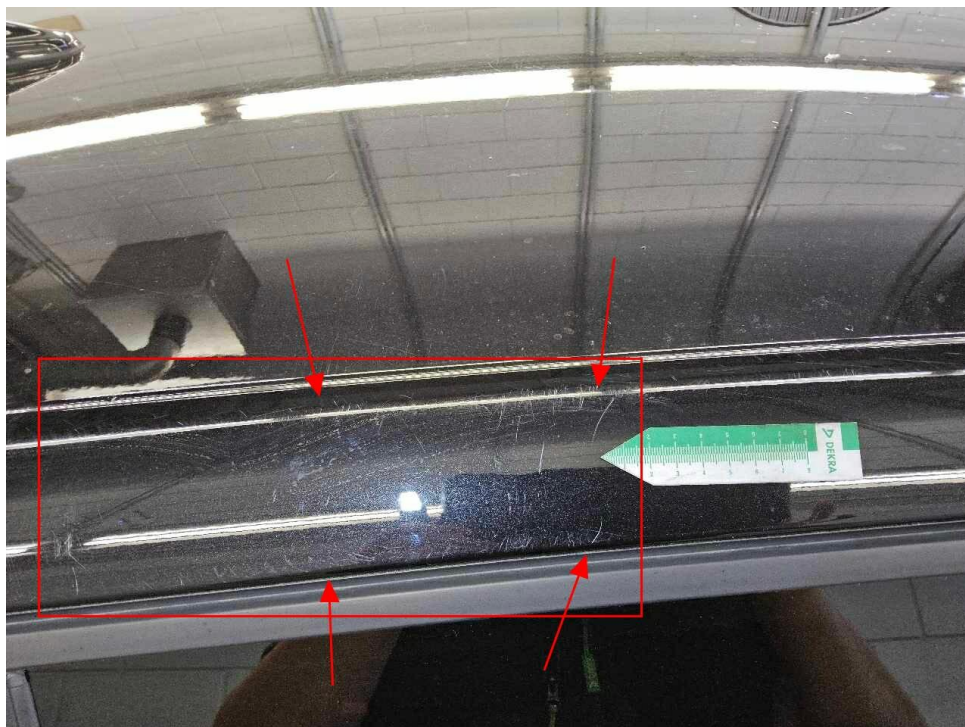
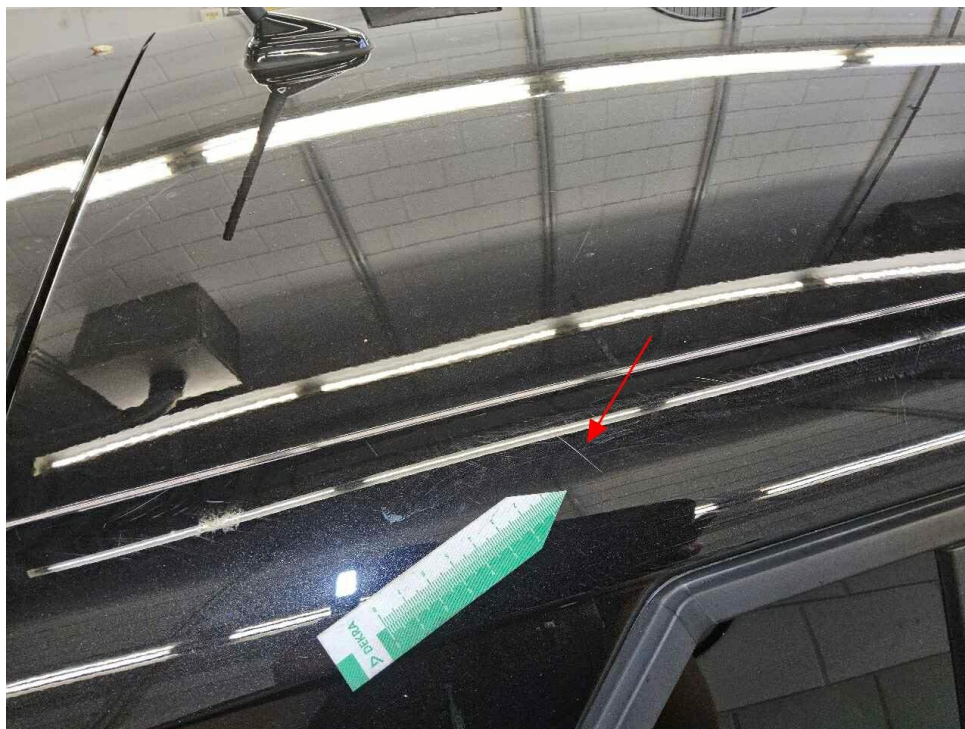
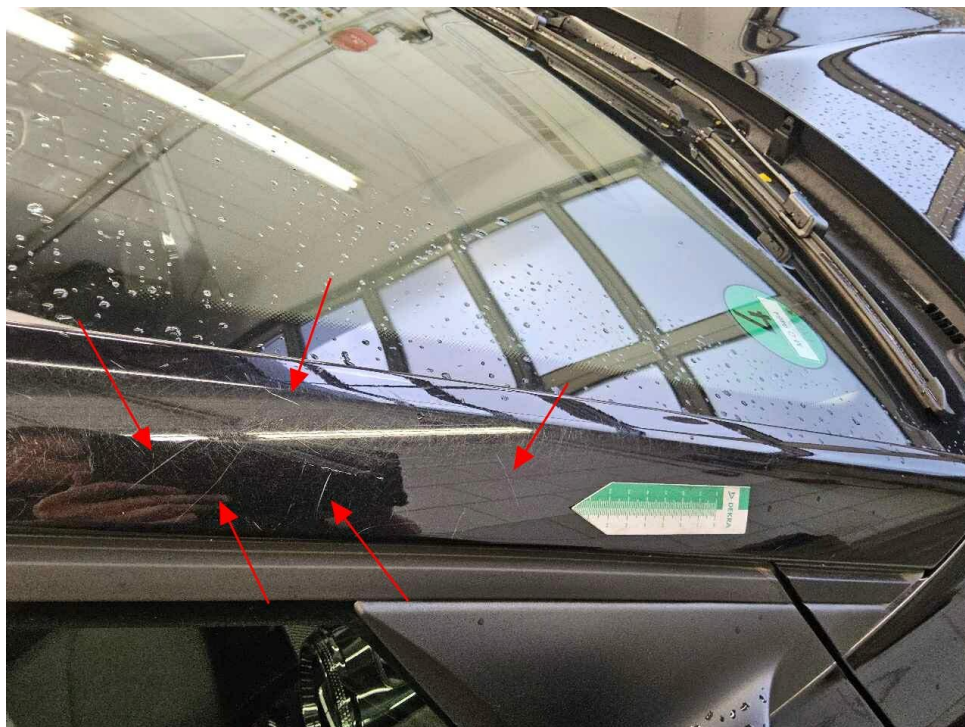
Bild 20 : Dach zerkratzt

Bild 21 : Dach zerkratzt

Bild 22 : Dach zerkratzt

Bild 23 : Dach zerkratzt

Bild 24 : Dach zerkratzt

Bild 25 : Dach zerkratzt

Bild 26 : Dach zerkratzt

Bild 27 : Dach zerkratzt

Bild 28 : Dach zerkratzt

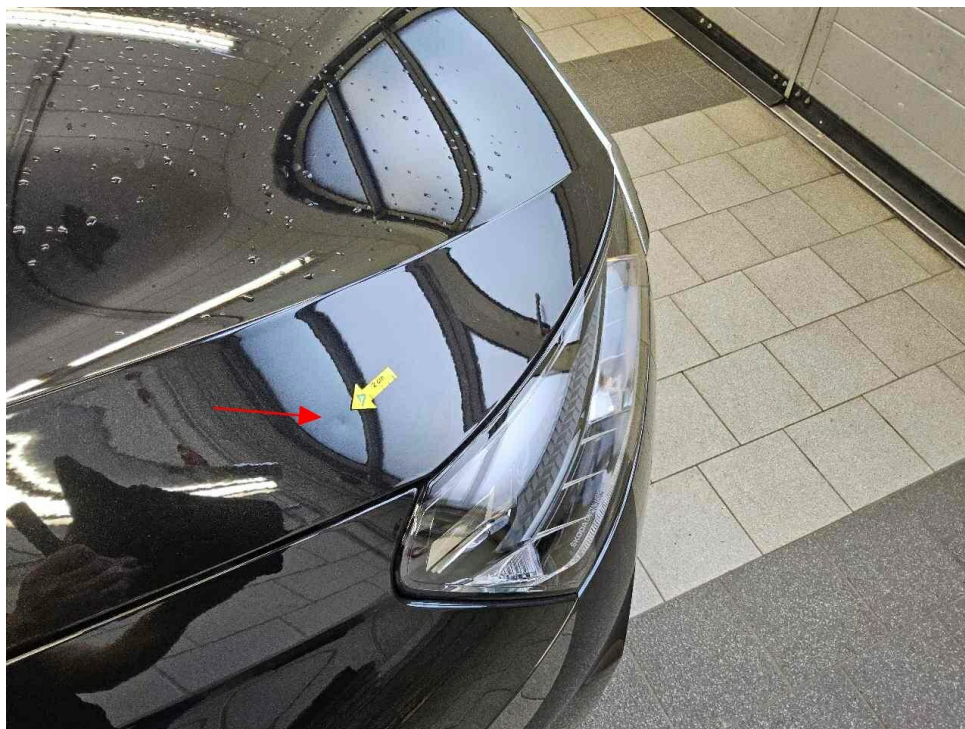
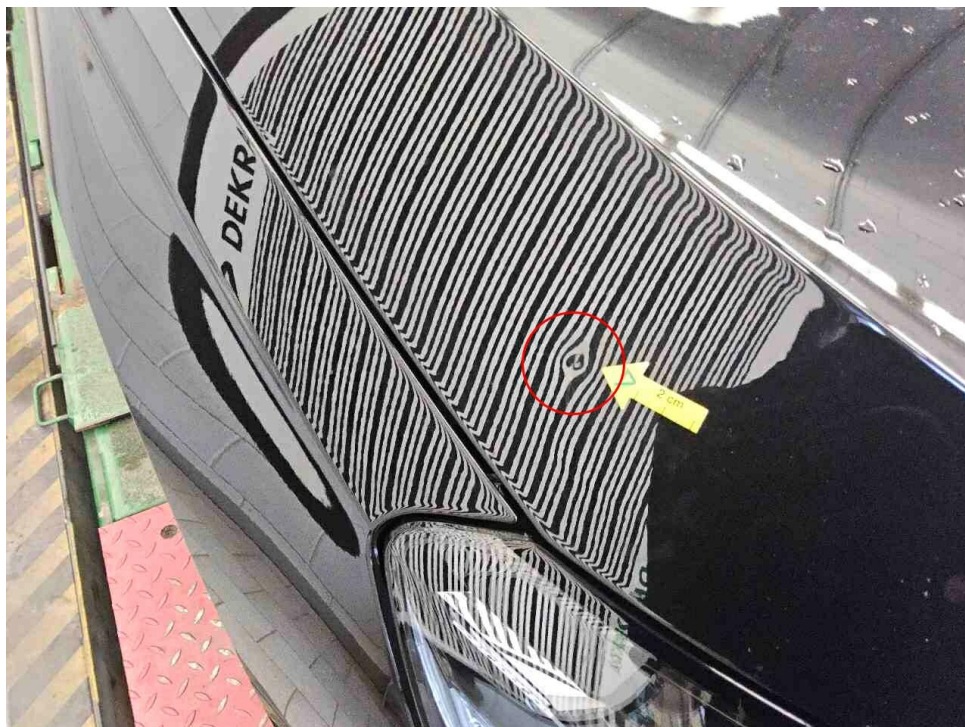
Bild 29 : Motorhaube eingedellt

Bild 30 : Motorhaube eingedellt
