# Zustandsbericht / Minderwertgutachten

Mobility Concept GmbH, Grünwalder Weg 34, 82041 Oberhaching  
29.06.2026

| Marke | CUPRA | Typ / Verkaufsbez. | Formentor VZ 1.4 e-Hybrid |
| Fahrzeug-Ident.-Nr. | VSSZZZKM3PR001214 | HSN / TSN | 7593 / ARH |

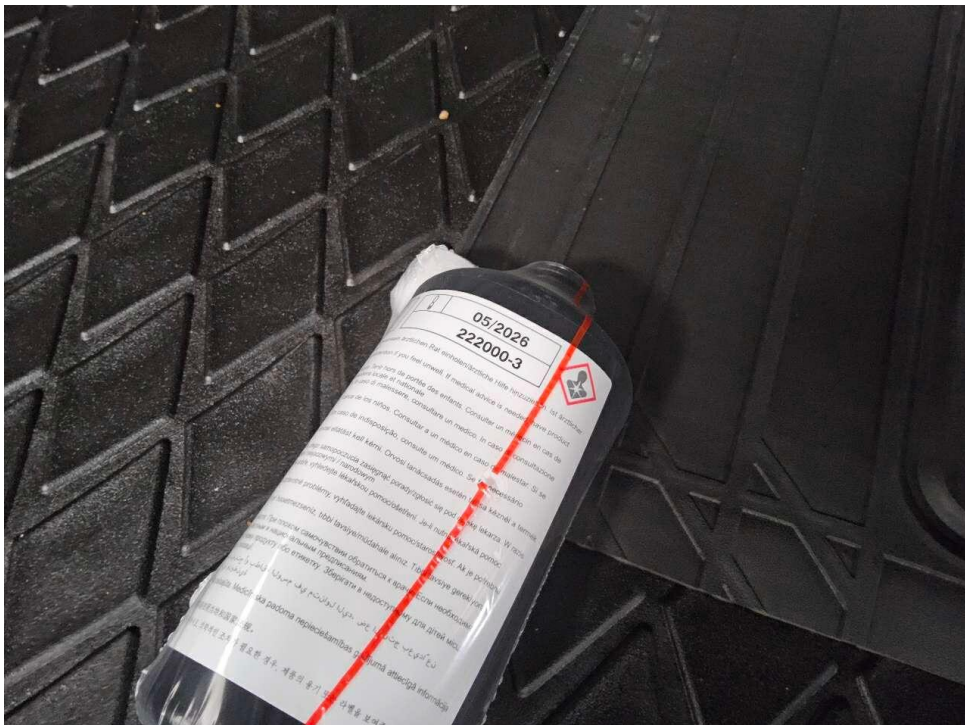
Bild 14 : Tirefit Füllmittel, abgelaufen

| Achse | Reifenbezeichnung | Hersteller/Typ | Art | Profiltiefe |
|---|---|---|---|---|
| Pannenset | Füllflasche haltbar bis 31.05.2026 | | | |

1. Tirefit Füllmittel, abgelaufen, erneuern (Bild 14)
