# Zustandsbericht/Minderwertgutachten-Leasing

Mobility Concept GmbH, Grünwalder Weg 34, 82041 Oberhaching  
15.06.2026

| Hersteller | VW | Typ / Verkaufsbez. | T-Roc 1.5 TSI ACT OPF |

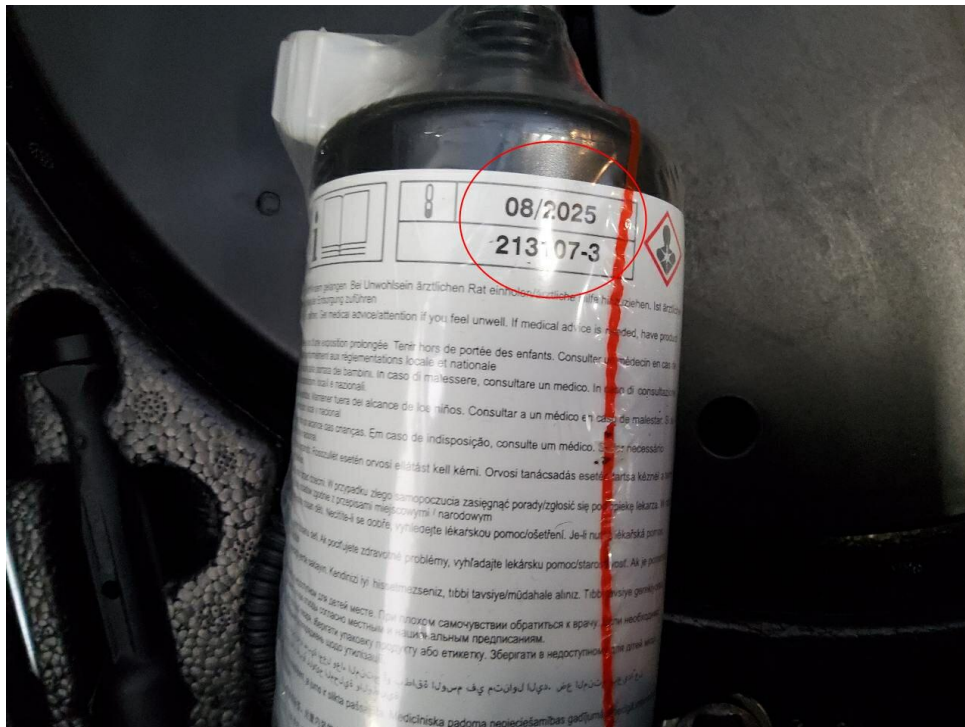
Bild 15 : Füllflasche Pannenset, abgelaufen (08/2025)

1. Füllflasche Pannenset, abgelaufen (08/2025), erneuern (Bild 15)
2. Seitenteil hinten links, eingedellt, drücken (Bild 16, 17)
3. LM-Felge hinten links, glanzgedreht, verschrammt, erneuern (Bild 18)

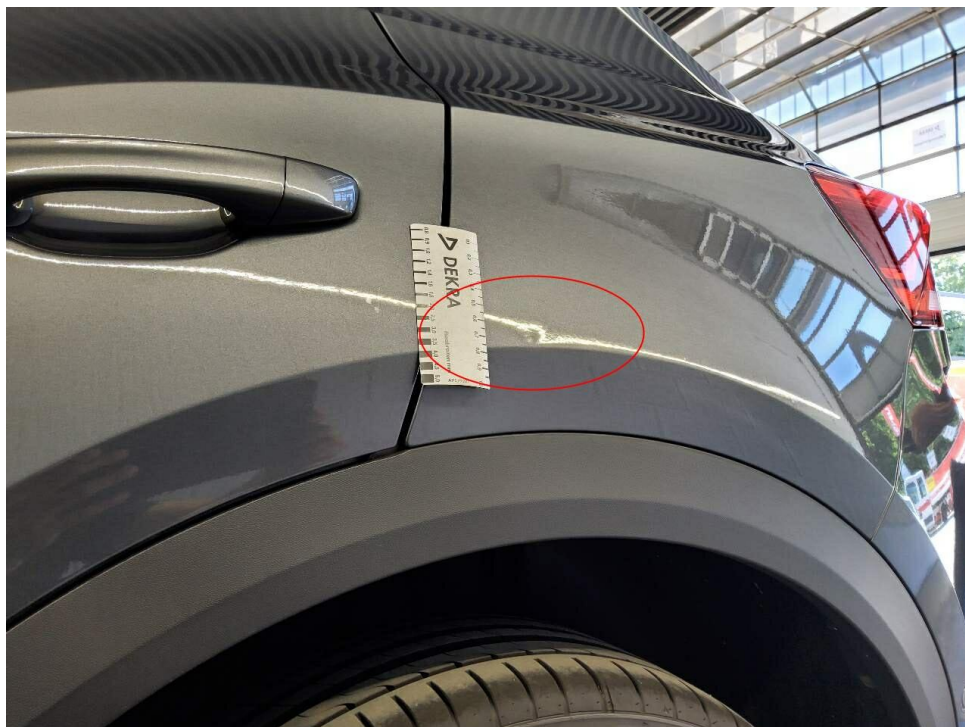
Bild 16 : Seitenteil hinten links, eingedellt

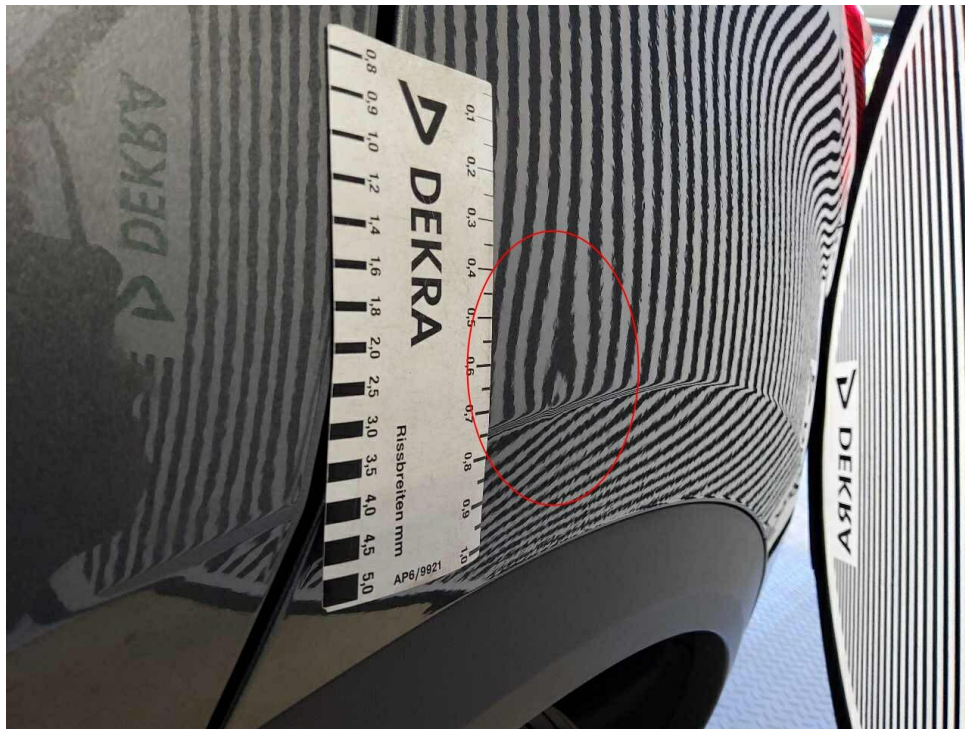
Bild 17 : Seitenteil hinten links, eingedellt

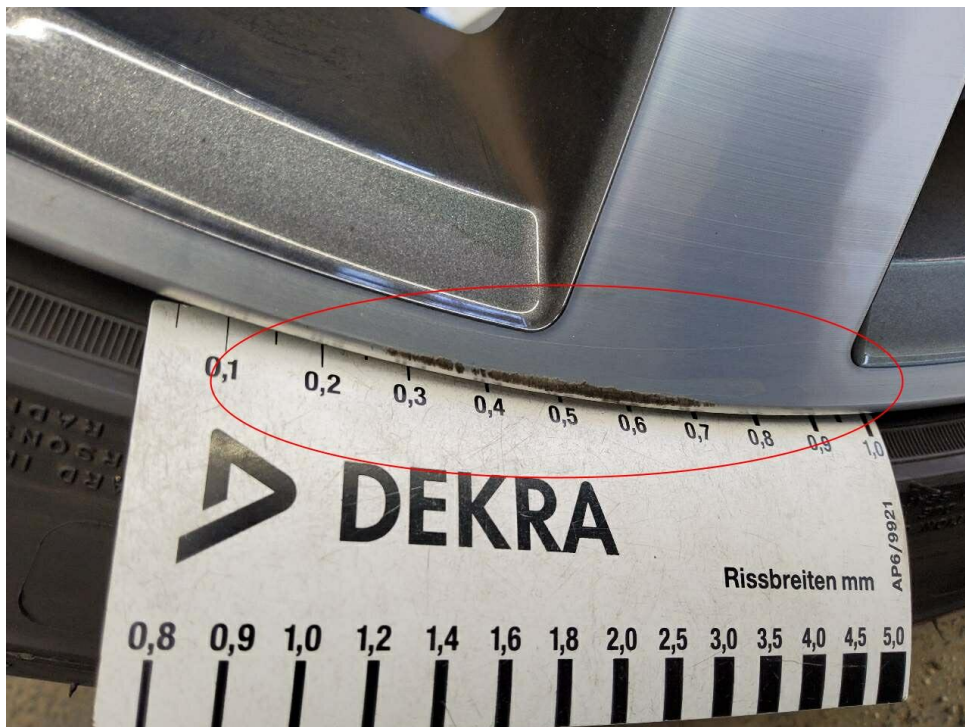
Bild 18 : LM-Felge hinten links, glanzgedreht, verschrammt
