## Zustandsbericht

| Berichtsnummer : | 0000000926122-DE968 | | |

#### Hyundai Ioniq 6 (11.2022->) Dynamiq Elektro

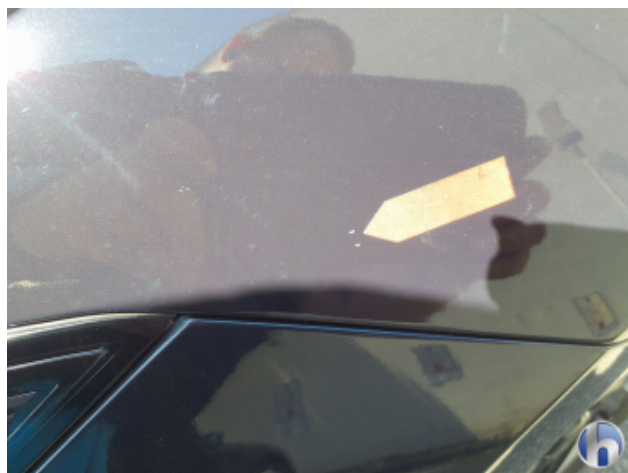
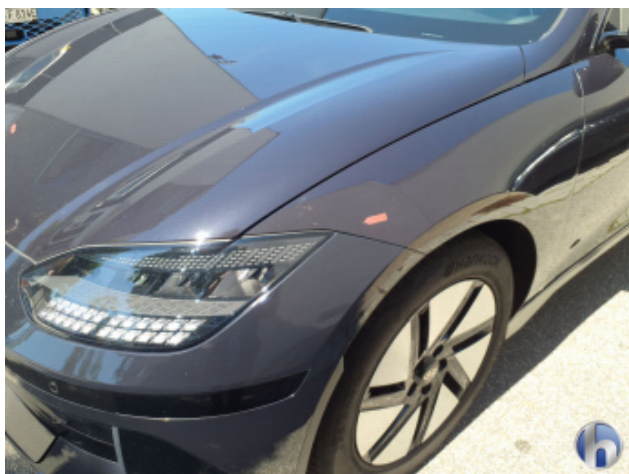
| | Bauteil | Schaden | Rep.-Art |
|---|---|---|---|
| 1. | Kotflügel Vorne - Links | Steinschlag | Auslegen / Polieren |

1. Kotflügel Vorne - Links  
Steinschlag - Auslegen / Polieren

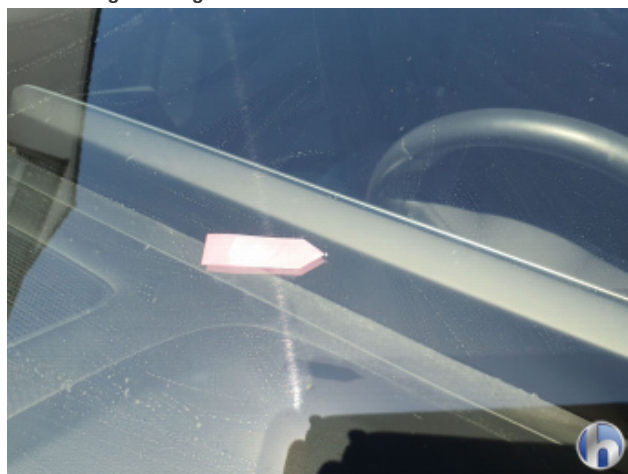
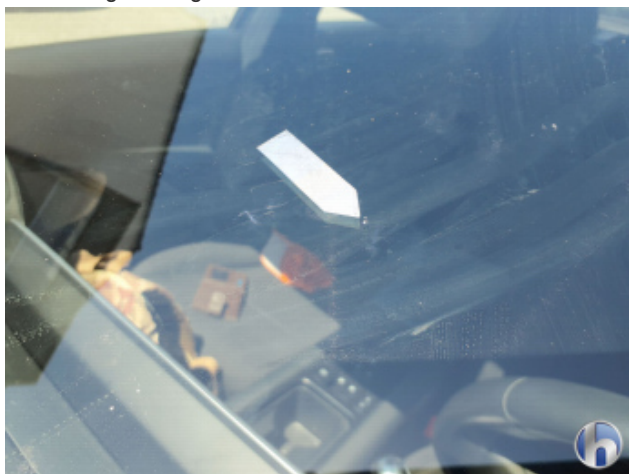
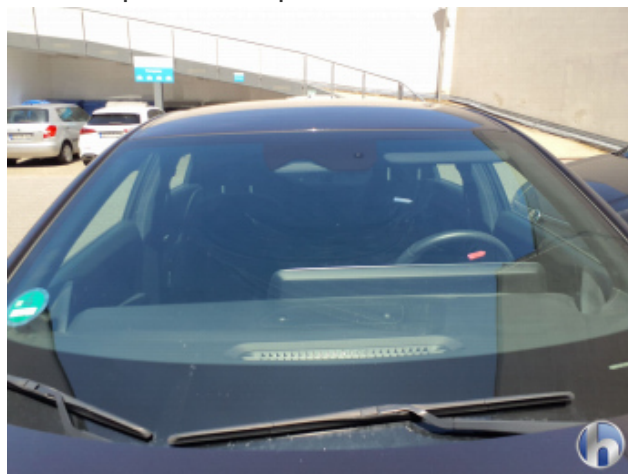
| | Bauteil | Schaden | Rep.-Art |
|---|---|---|---|
| 2. | Windschutzscheibe | Gebrauchsspuren | Ohne Reparatur |

2. Windschutzscheibe  
Gebrauchsspuren - Ohne Reparatur

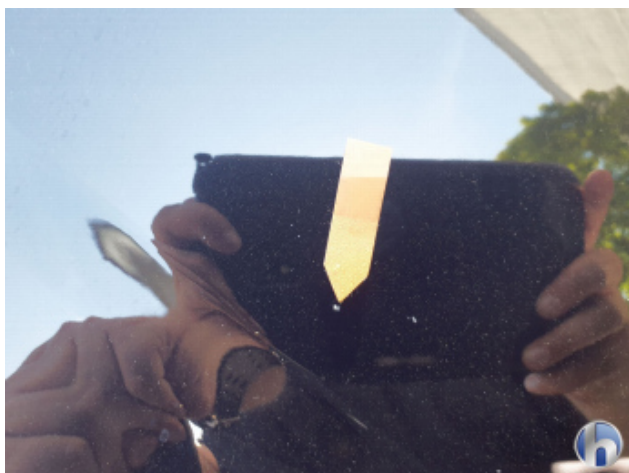
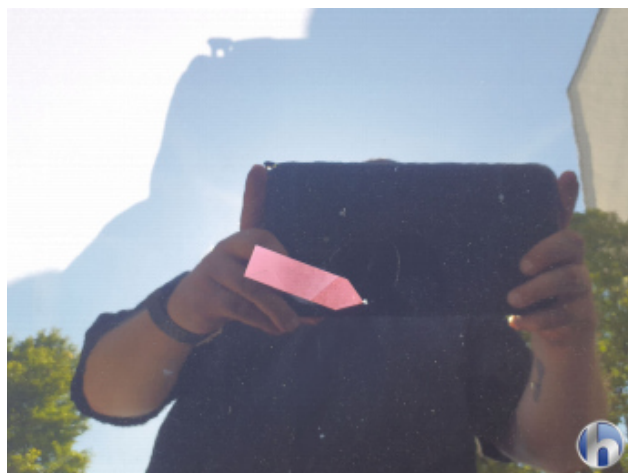
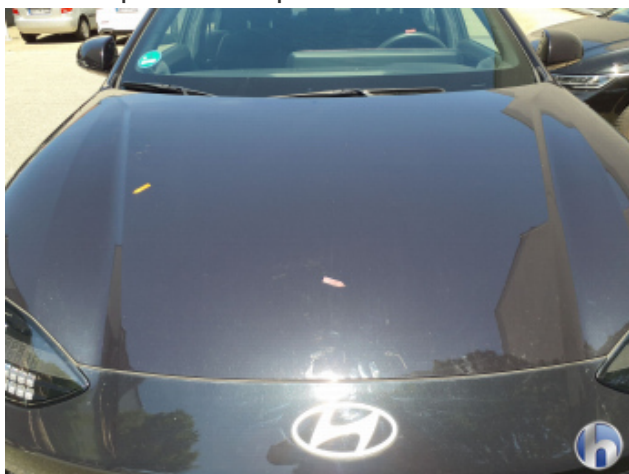
| | Bauteil | Schaden | Rep.-Art |
|---|---|---|---|
| 3. | Motorhaube | Gebrauchsspuren | Ohne Reparatur |

3. Motorhaube  
Gebrauchsspuren - Ohne Reparatur

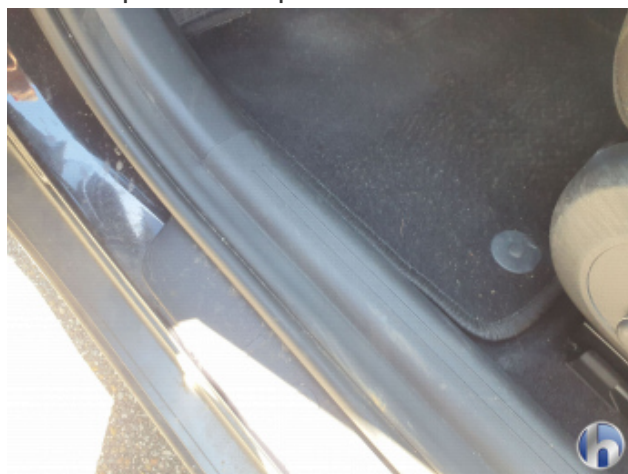
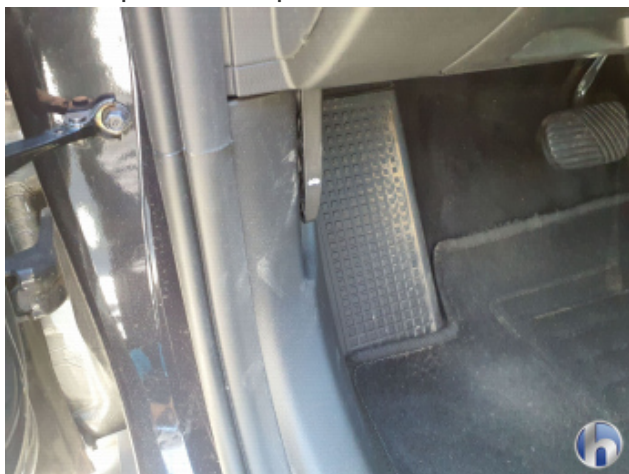
| | Bauteil | Schaden | Rep.-Art |
|---|---|---|---|
| 4. | Verkleidung | Verschmutzt | Reinigen |

4. Verkleidung  
Verschmutzt - Reinigen
