**Fahrzeug:** HYUNDAI IONIQ 6 77,4kWh 168kW Dynamiq Limousine 4-türig 0 ccm 228 PS / 168 KW Elektrisch Automatik

Wertgutachten für Allane SE

| Fahrzeugdaten / Technische Daten | | | |
|---|---|---|---|
| Kennzeichen | MI-YC 843 | Fzg.-Ident.-Nummer | KMHM341A1PA063082 |

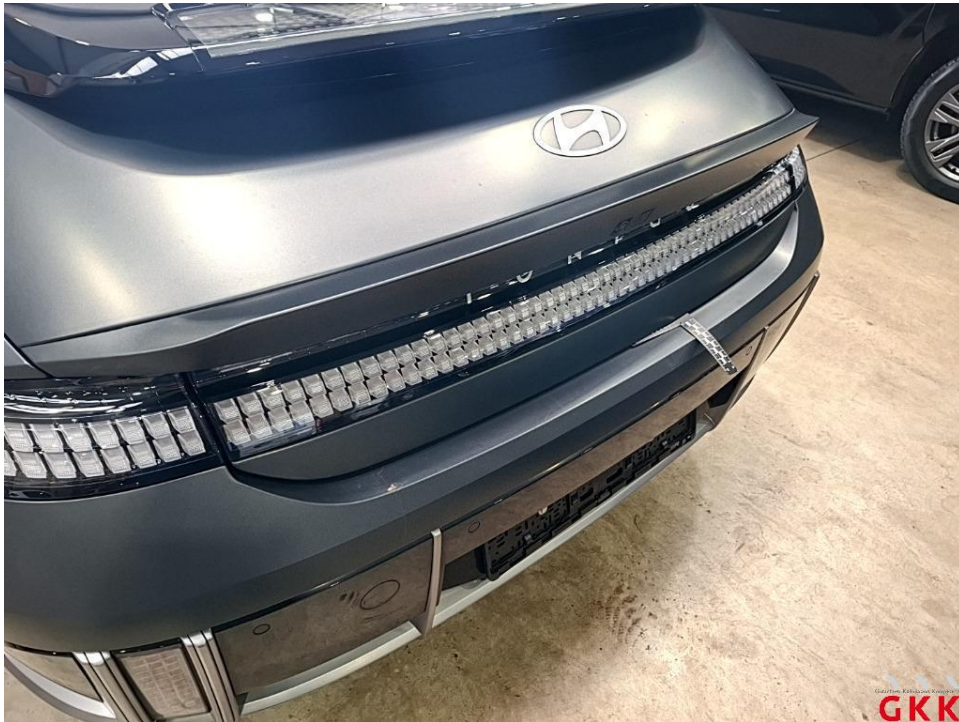
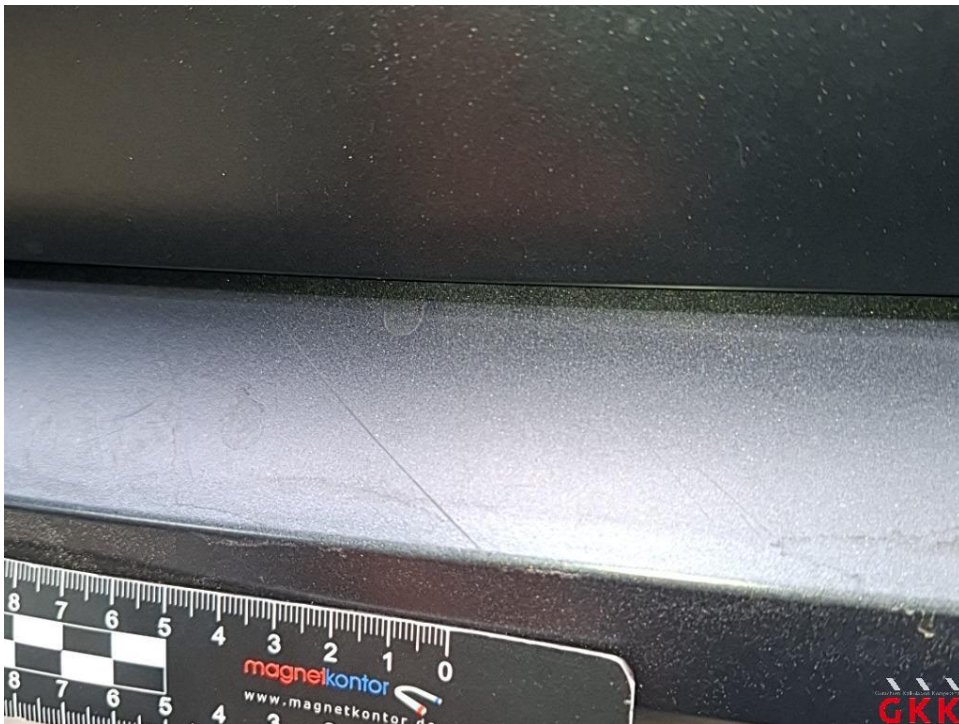
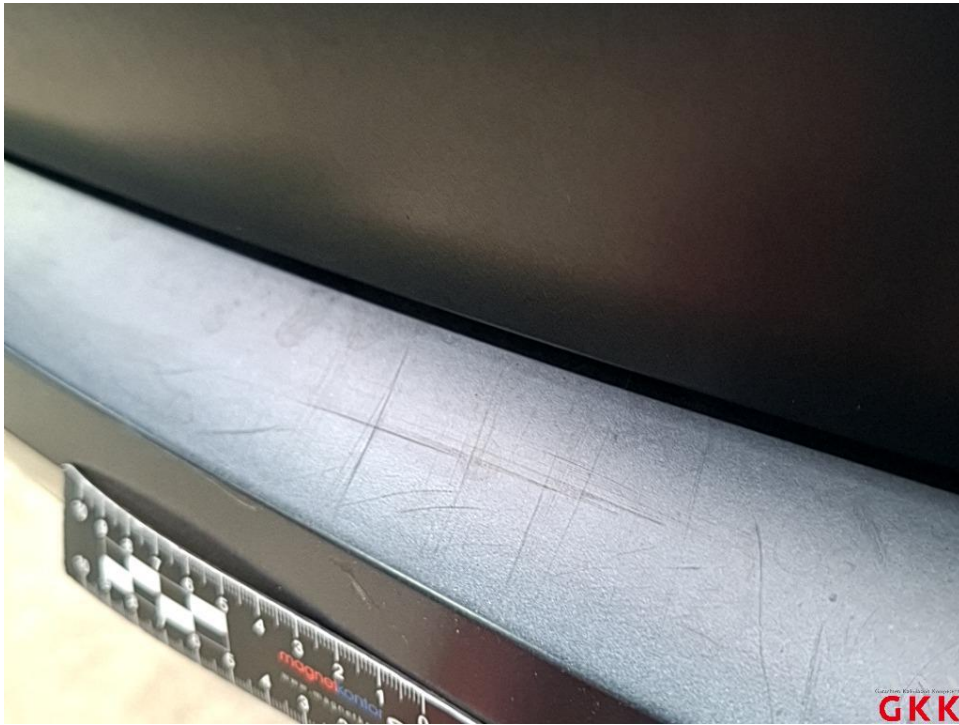
| Seite links (Angaben ohne MwSt.) | Reparaturkosten | ÜDV |
|---|---|---|
| Stoßfänger hinten Verkleidung oberhalb -unlackiert-, verkratzt, Smartrepair (Bild 13, Bild 14, Bild 15) | 145,80 € | 145,80 € |

Bild 13. Stoßfänger hinten, Verkleidung oberhalb -unlackiert-, verkratzt, Smartrepair

Bild 14. Stoßfänger hinten, Verkleidung oberhalb -unlackiert-, verkratzt, Smartrepair

Bild 15. Stoßfänger hinten, Verkleidung oberhalb -unlackiert-, verkratzt, Smartrepair

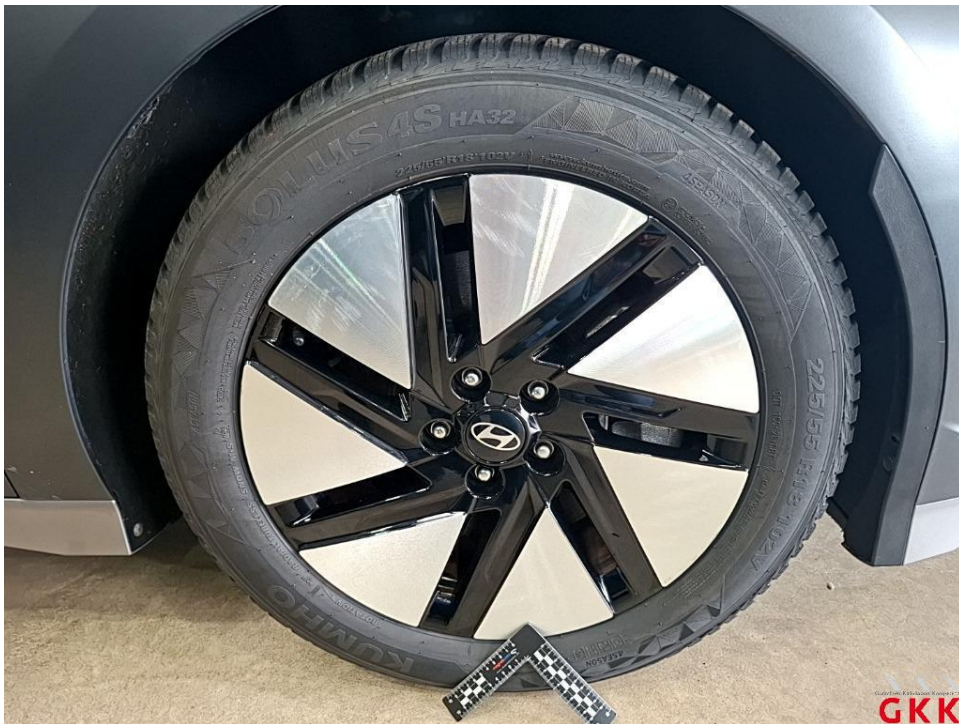
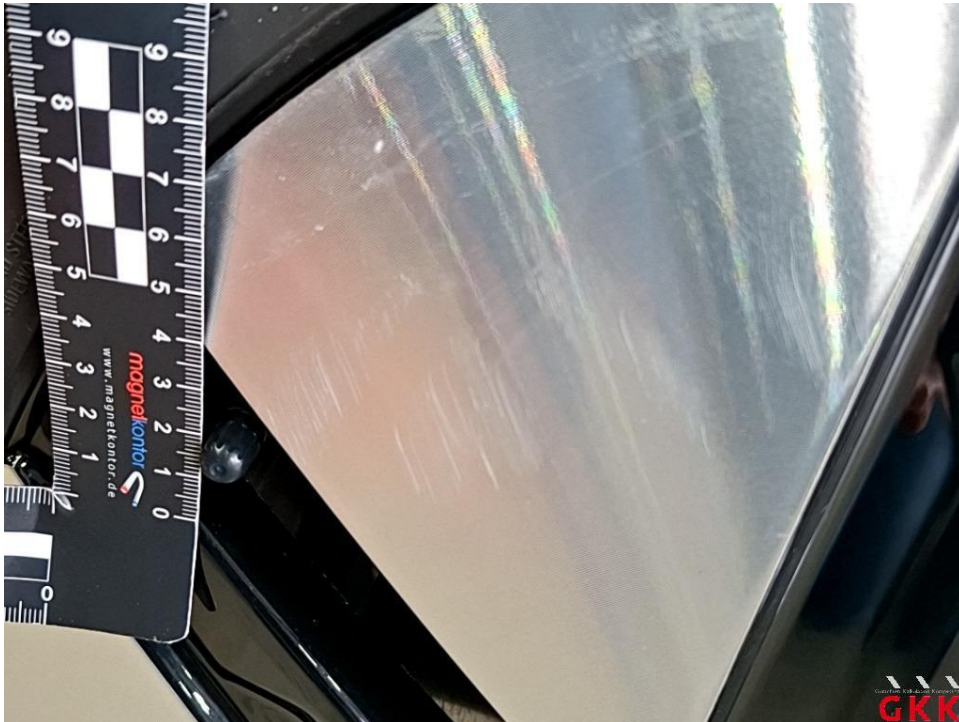
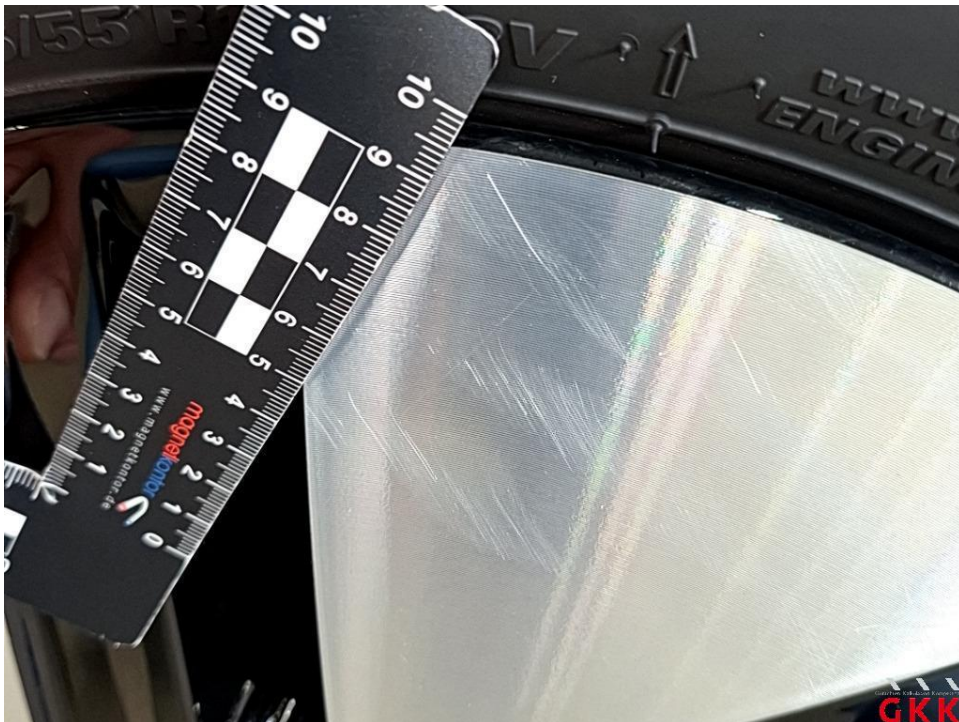
| Seite links (Angaben ohne MwSt.) | Reparaturkosten | ÜDV |
|---|---|---|
| LM-Rad vorne rechts, verkratzt, ersetzen (Bild 16, Bild 17, Bild 18) | 748,14 € | 748,14 € |

Bild 16. LM-Rad, vorne rechts, verkratzt, ersetzen

Bild 17. LM-Rad, vorne rechts, verkratzt, ersetzen

Bild 18. LM-Rad, vorne rechts, verkratzt, ersetzen

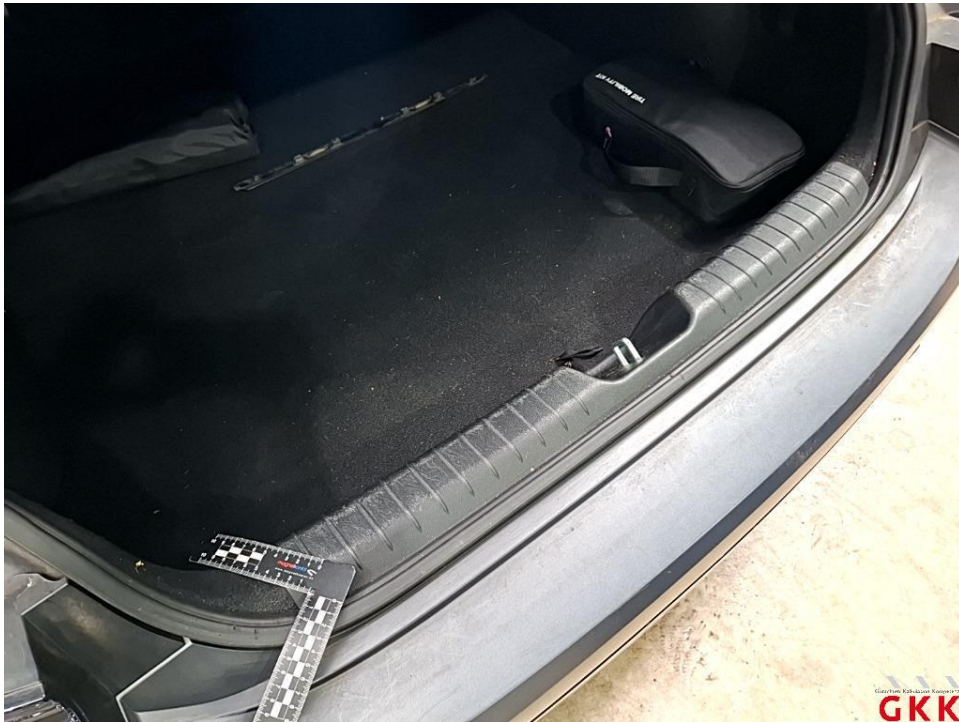
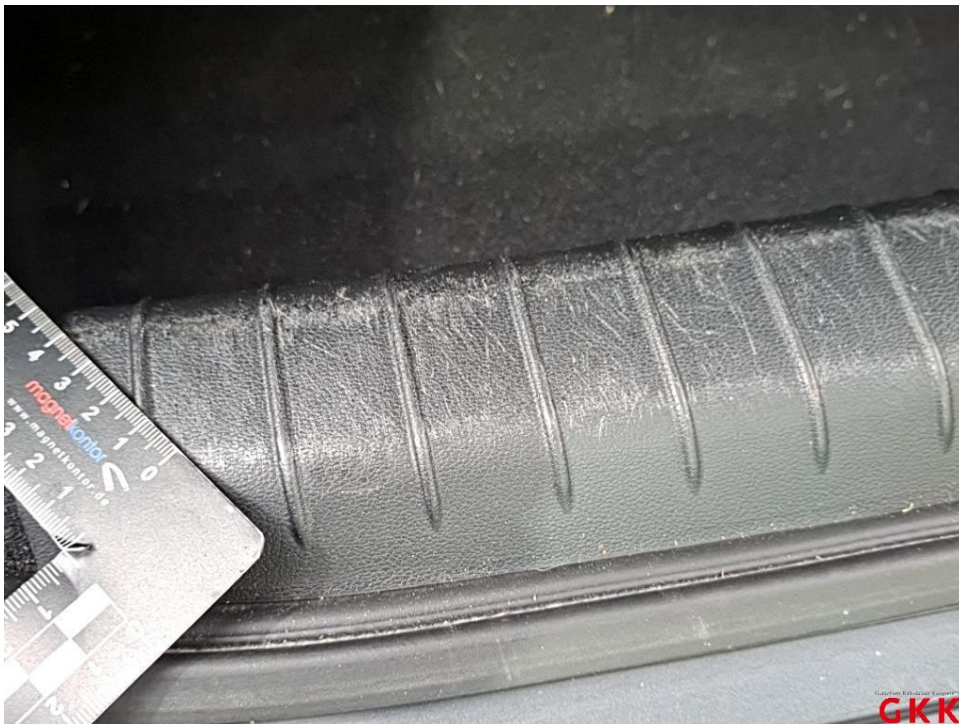
| Seite links (Angaben ohne MwSt.) | Reparaturkosten | ÜDV |
|---|---|---|
| Ladekante Abdeckung, verkratzt, ersetzen (Bild 19, Bild 20) | 84,55 € | 84,55 € |

Bild 19. Ladekante, Abdeckung, verkratzt, ersetzen

Bild 20. Ladekante, Abdeckung, verkratzt, ersetzen

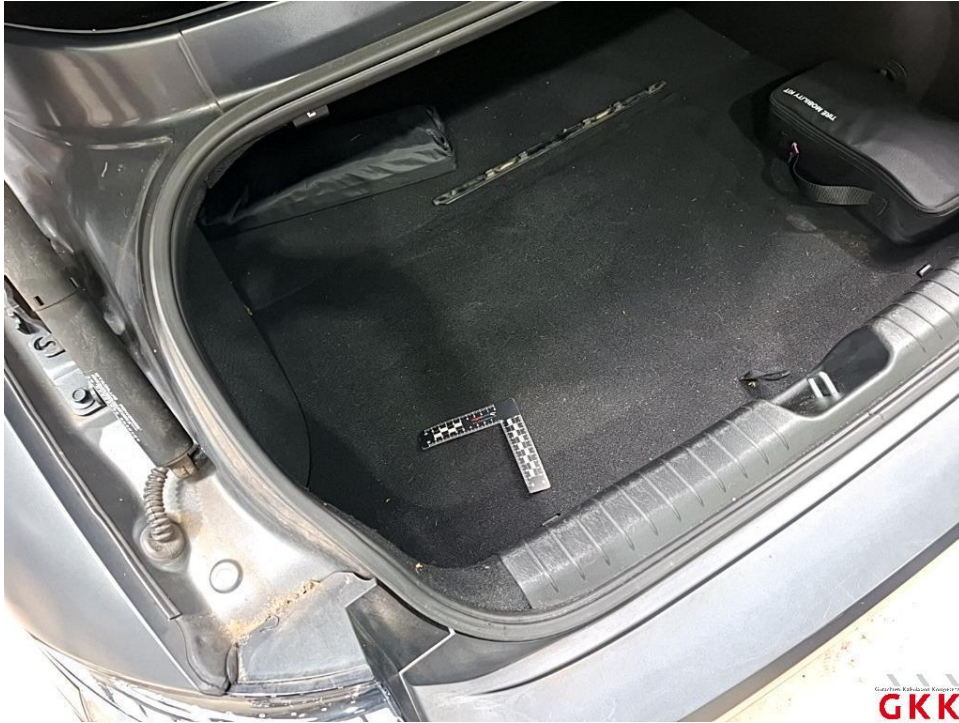
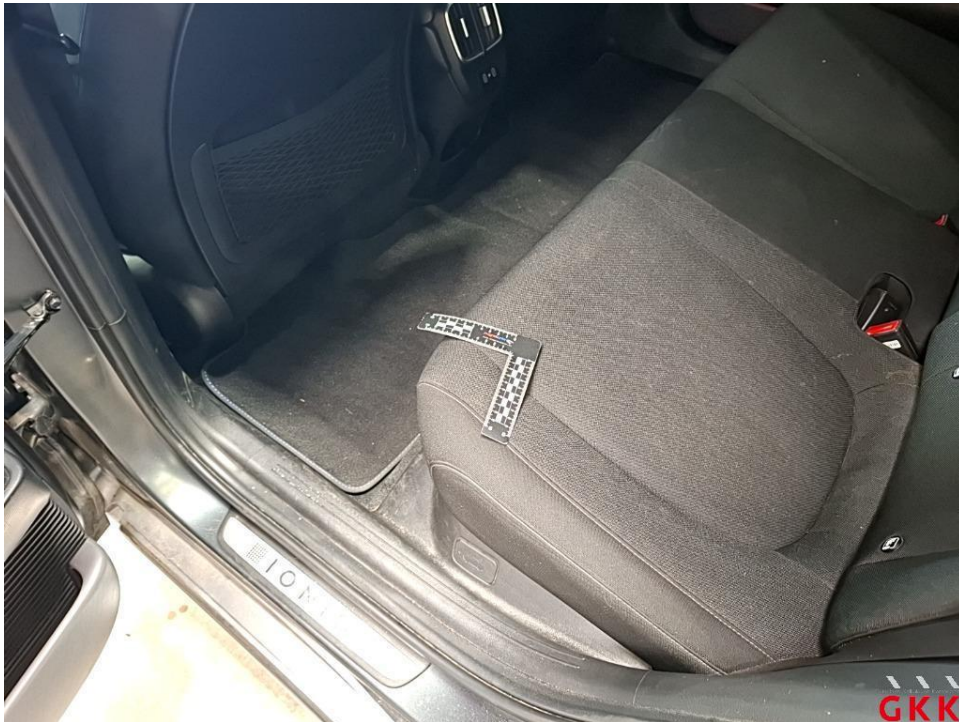
| Seite links (Angaben ohne MwSt.) | Reparaturkosten | ÜDV |
|---|---|---|
| Fahrzeug innen, verschmutzt, aufbereiten (Bild 21, Bild 22) | 105,00 € | 105,00 € |

Bild 21. Fahrzeug, innen, verschmutzt, aufbereiten

Bild 22. Fahrzeug, innen, verschmutzt, aufbereiten

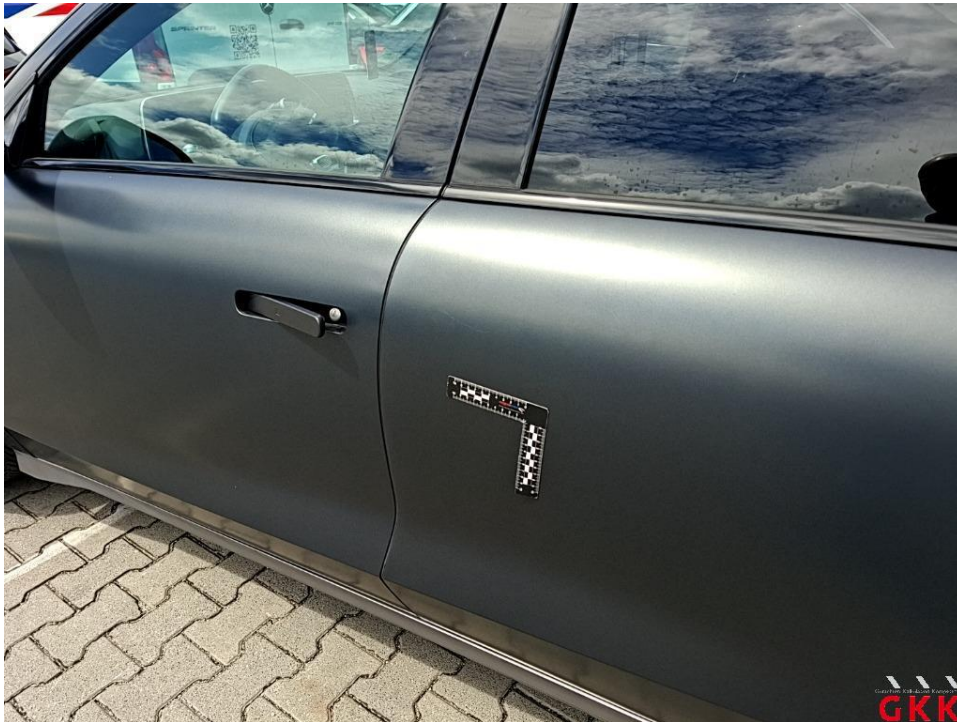
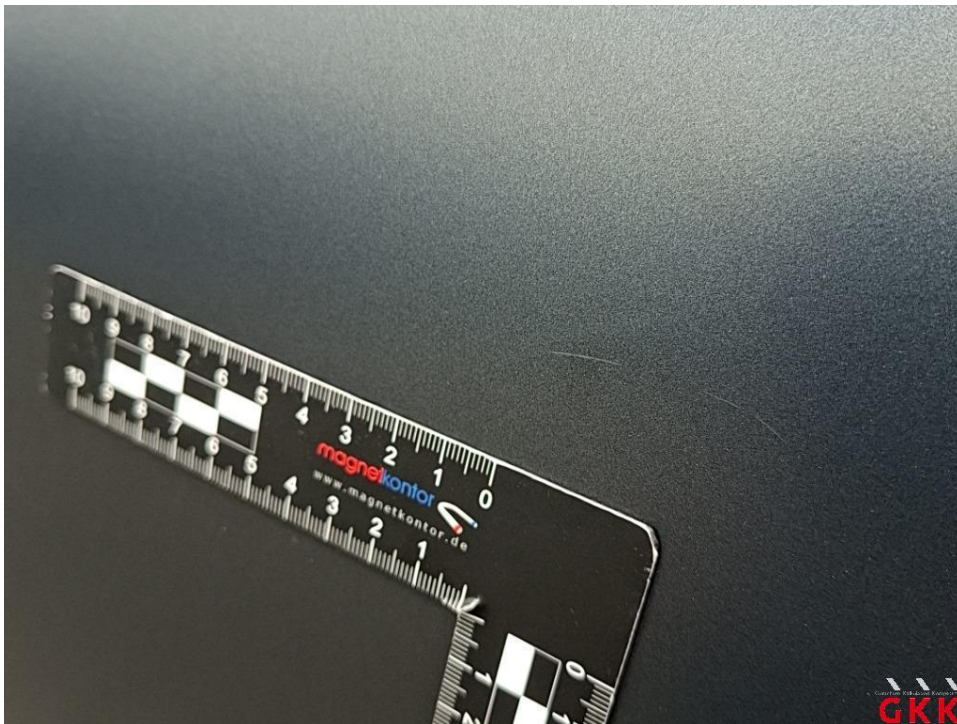
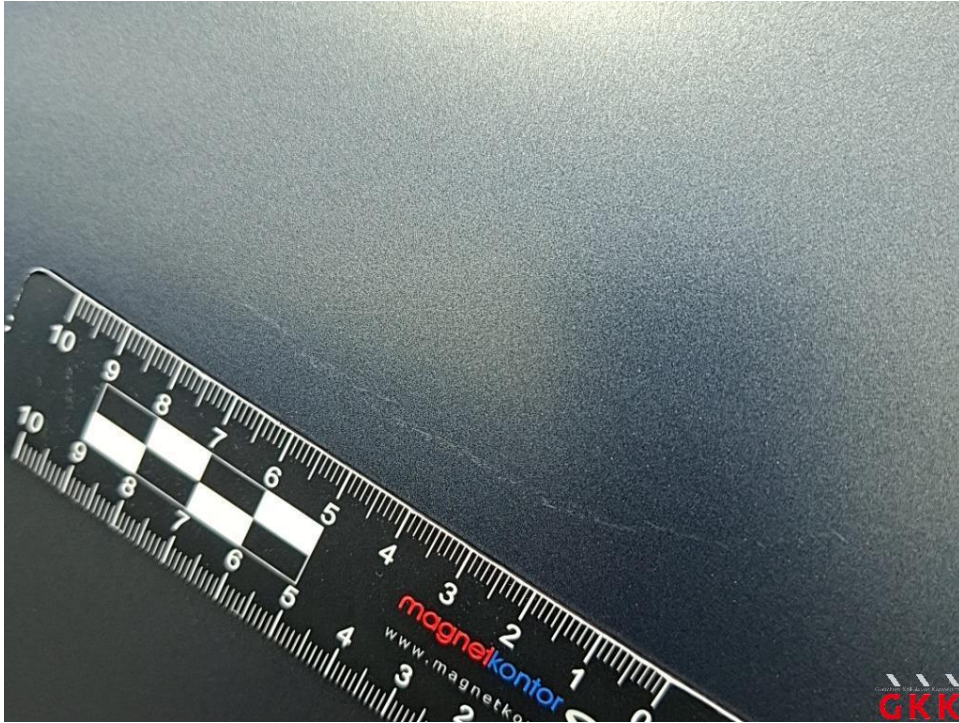
| Seite links (Angaben ohne MwSt.) | Reparaturkosten | ÜDV |
|---|---|---|
| Tür hinten links, verkratzt, Smartrepair (Bild 23, Bild 24, Bild 25) | 145,80 € | 145,80 € |

Bild 23. Tür hinten links, verkratzt, Smartrepair

Bild 24. Tür hinten links, verkratzt, Smartrepair

Bild 25. Tür hinten links, verkratzt, Smartrepair

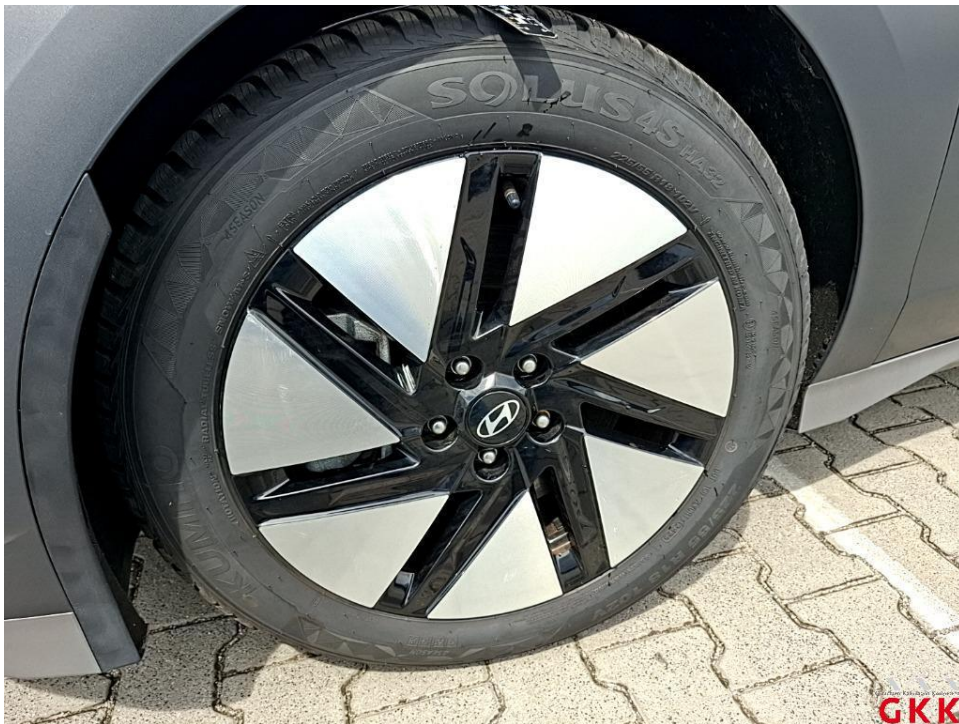
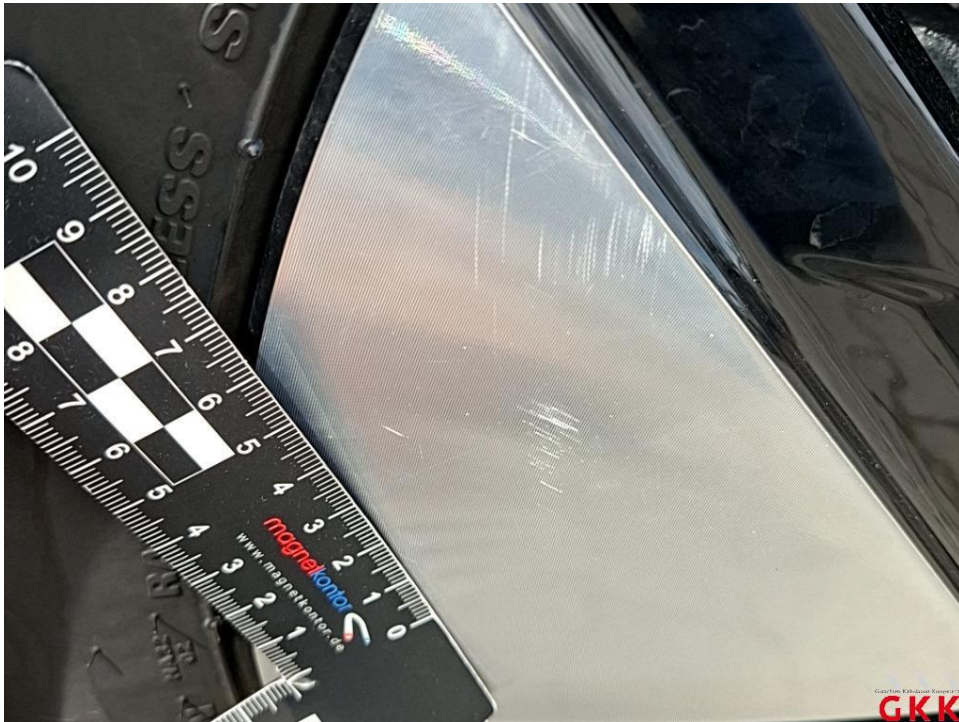
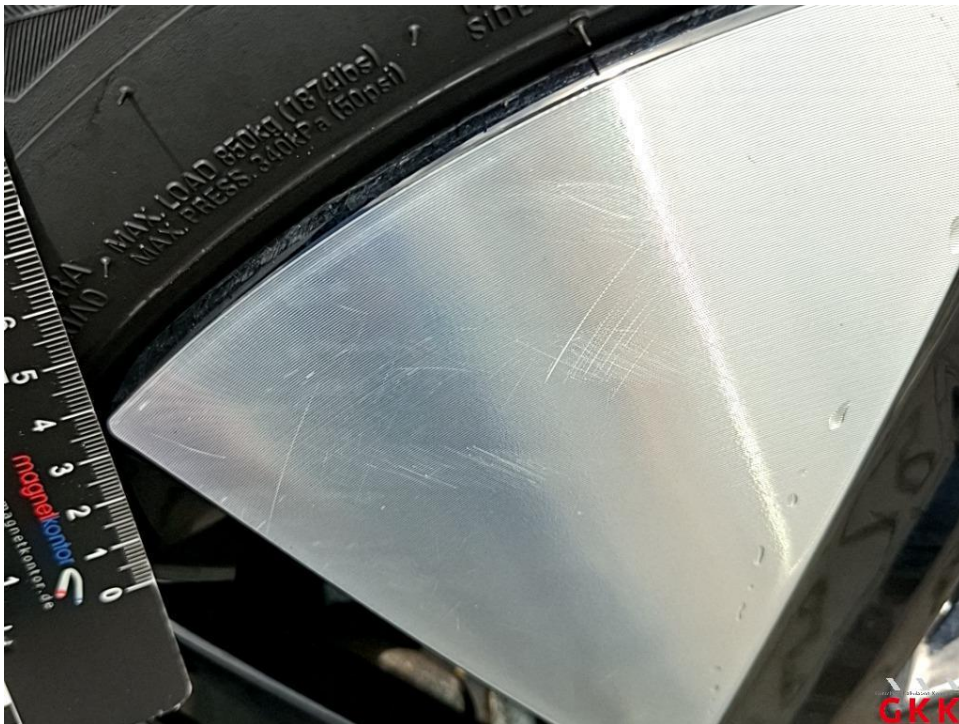
| Seite links (Angaben ohne MwSt.) | Reparaturkosten | ÜDV |
|---|---|---|
| LM-Rad vorne links, verkratzt, ersetzen (Bild 26, Bild 27, Bild 28) | 748,14 € | 748,14 € |

Bild 26. LM-Rad, vorne links, verkratzt, ersetzen

Bild 27. LM-Rad, vorne links, verkratzt, ersetzen

Bild 28. LM-Rad, vorne links, verkratzt, ersetzen
