# Zustandsbericht / Minderwertgutachten

30.05.2022  
Personenkraftwagen  
XC60 (03.2017->) / XC 60  
B4 (Benzin) 2WD R-Design  
(EURO 6d)

LYVUZK9UDNB038389  
019100750320009  
32979  
Hybr.Benzin/E  
145  
EURO6;WLTP;AP;PI/CI; M,  
N1 I

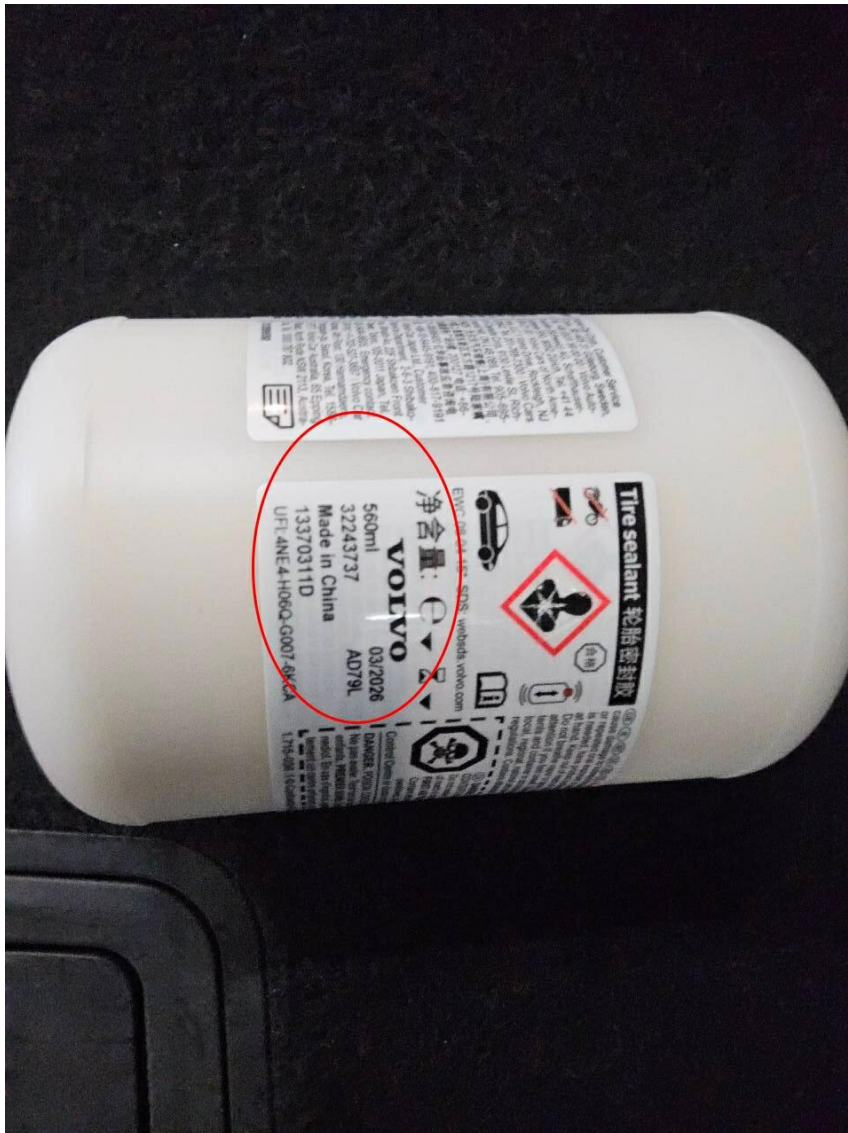
Bild 13 : Tiresafe abgelaufen

1. Tirefit abgelaufen, erneuern (Bild 13)
2. Luftausströmer Mittelkonsole hinten gebrochen, erneuern (Bild 14, 15)
3. Rücksitze Bezug verkratzt, smart repair (Bild 16, 17)
4. Motorraum Dämmung Tierverschiss, erneuern (Bild 18, 19)
5. Seitenwand hinten links eingedellt, smart repair (Bild 20, 21)

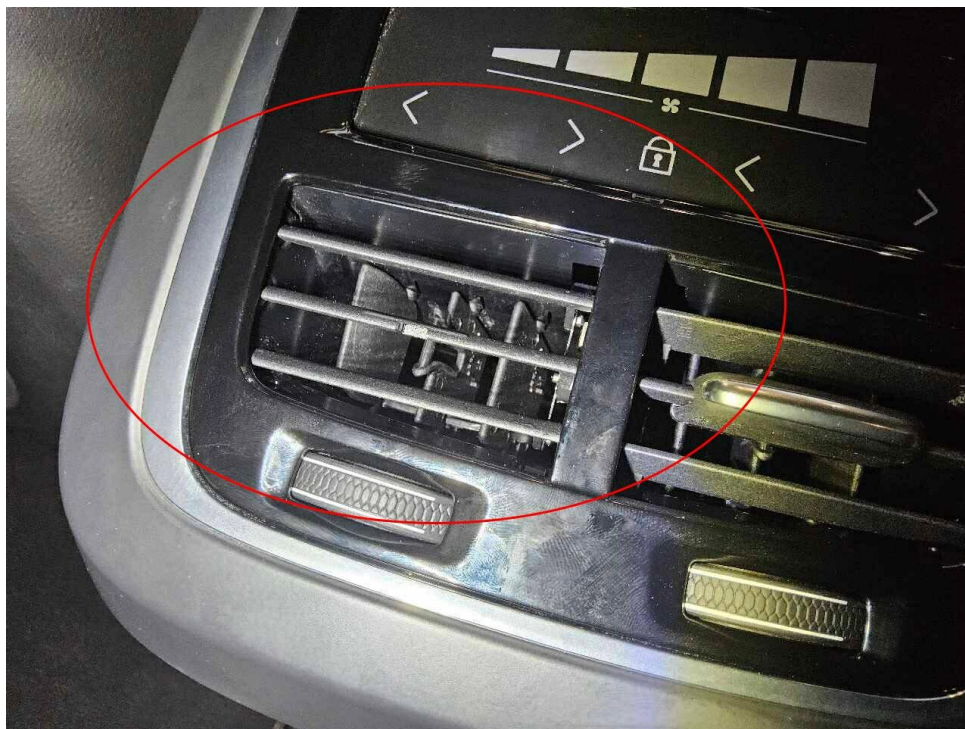
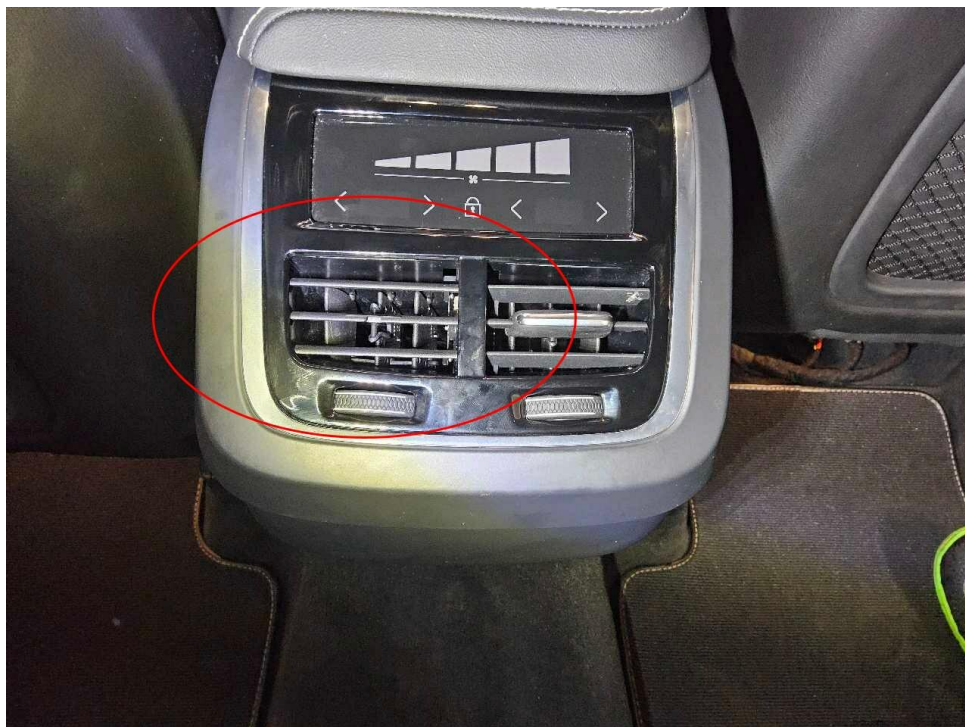
Bild 14 : Luftausströmer Mittelkonsole hinten gebrochen

Bild 15 : Luftausströmer Mittelkonsole hinten gebrochen

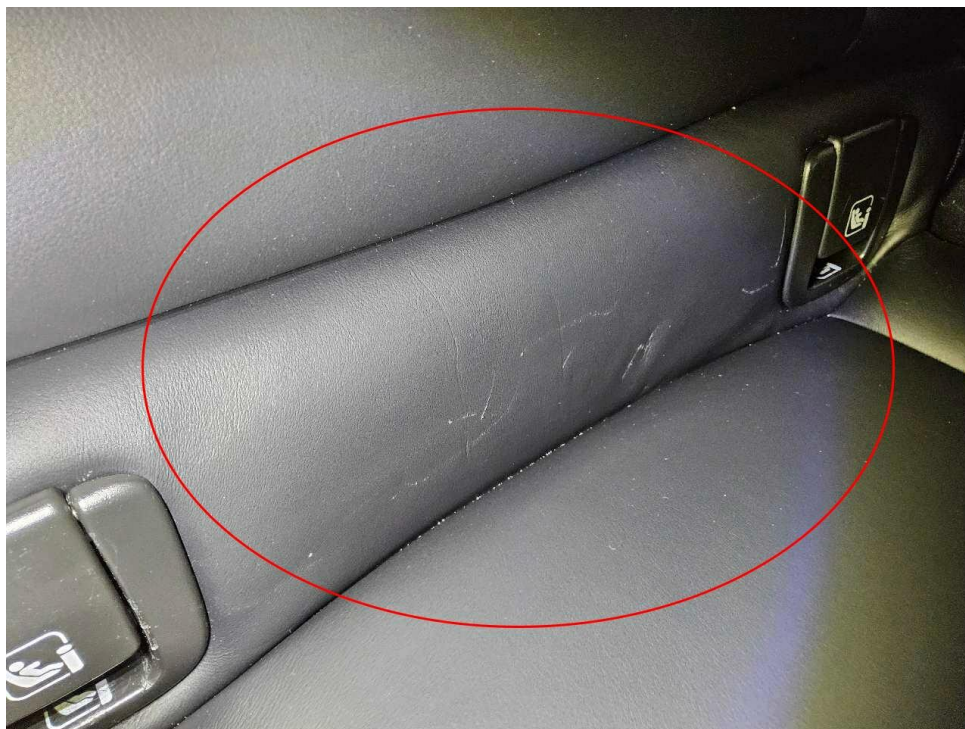
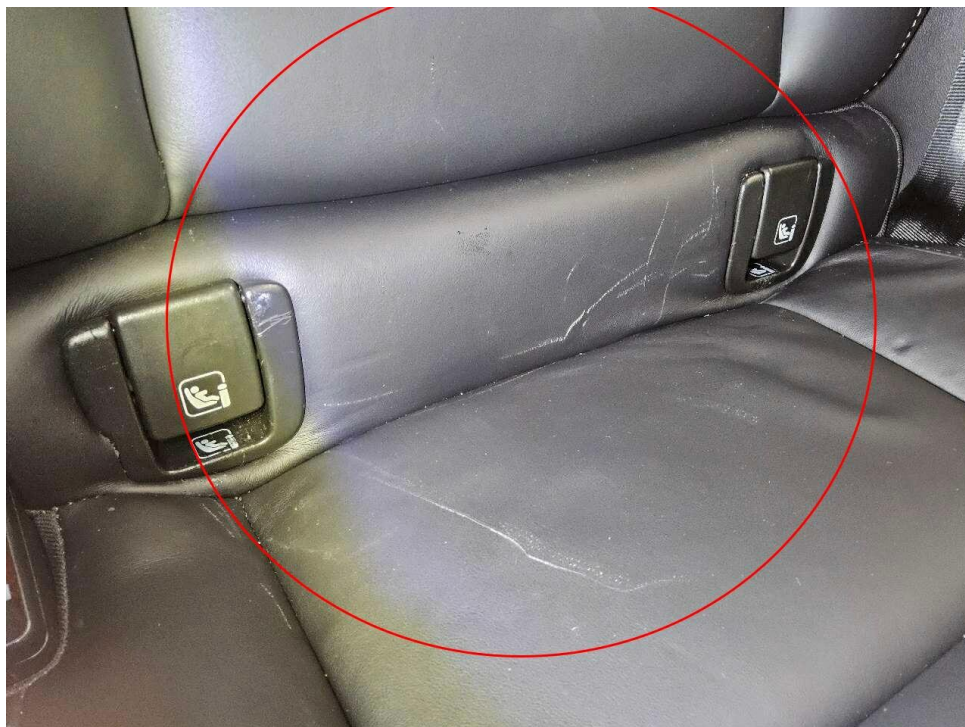
Bild 16 : Rücksitze Bezug verkratzt

Bild 17 : Rücksitze Bezug verkratzt

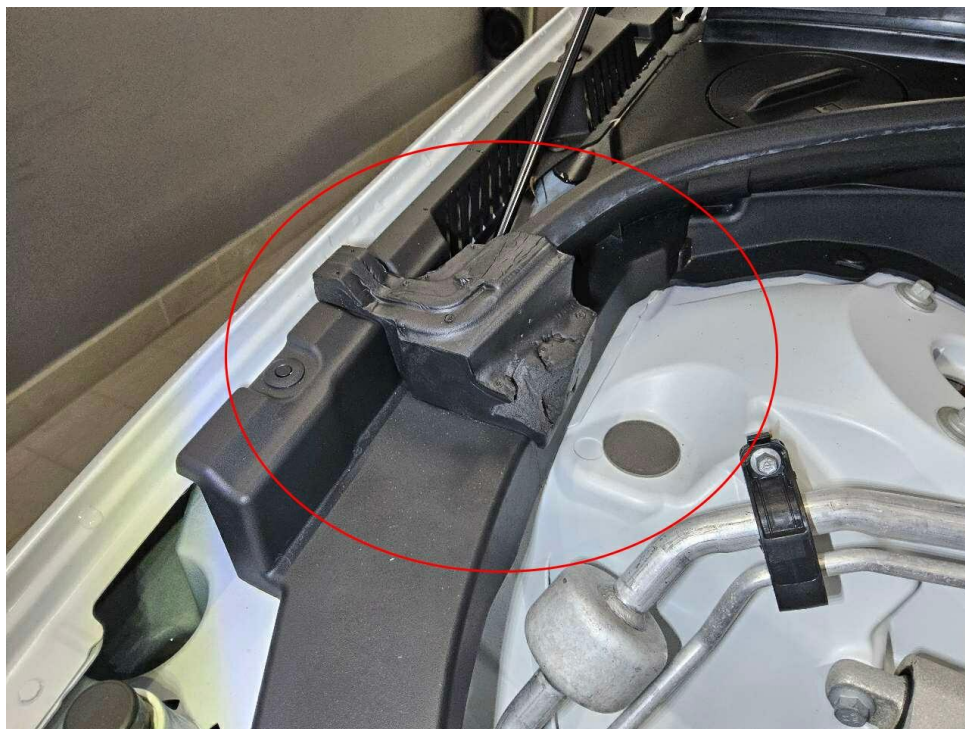
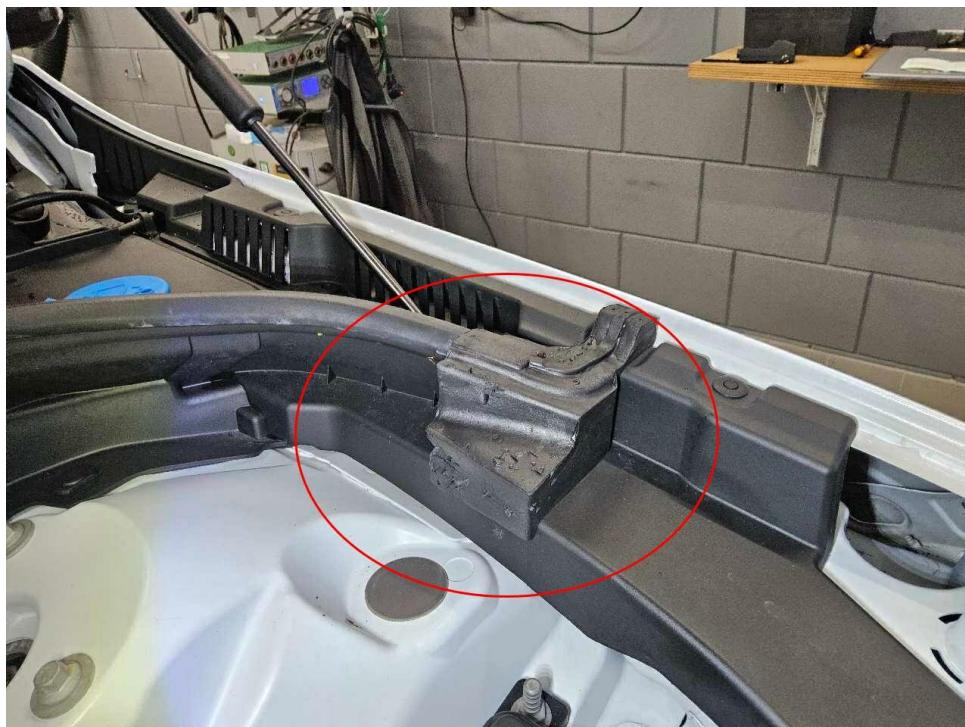
Bild 18 : Motorraum Dämmung Tierverbiss

Bild 19 : Motorraum Dämmung Tierverbiss

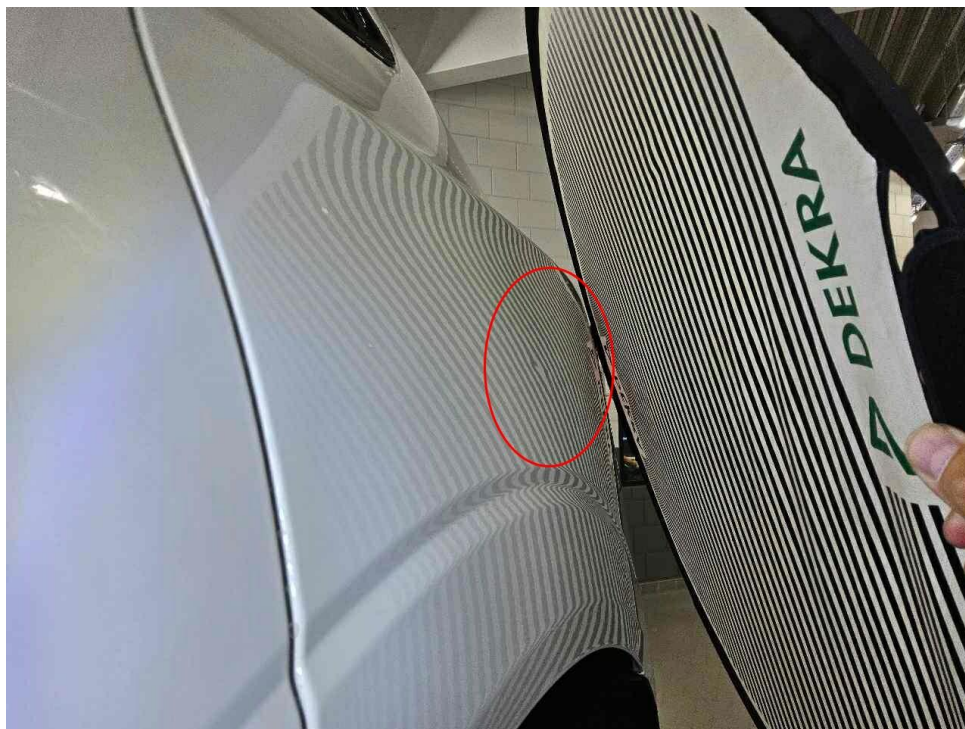
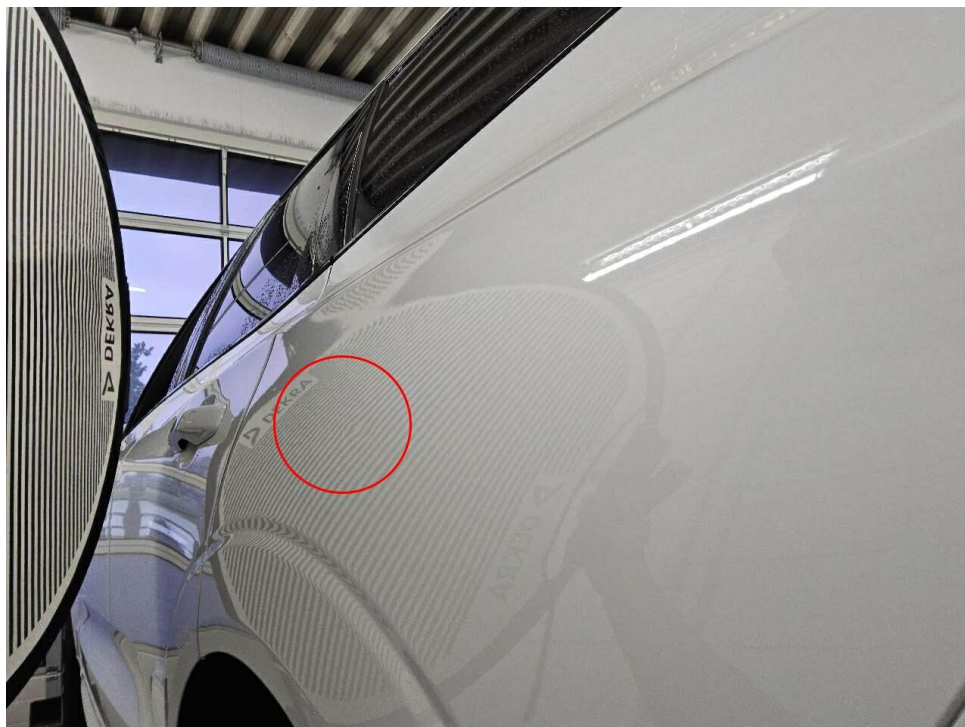
Bild 20 : Seitenwand hinten links eingedellt

Bild 21 : Seitenwand hinten links eingedellt
