## Zustandsbericht

| Berichtsnummer : | 0000000930689-DE968 | | |

#### Volkswagen Caddy Nfz (SA)(03.2015->2020) Maxi Kasten Trendline BMT

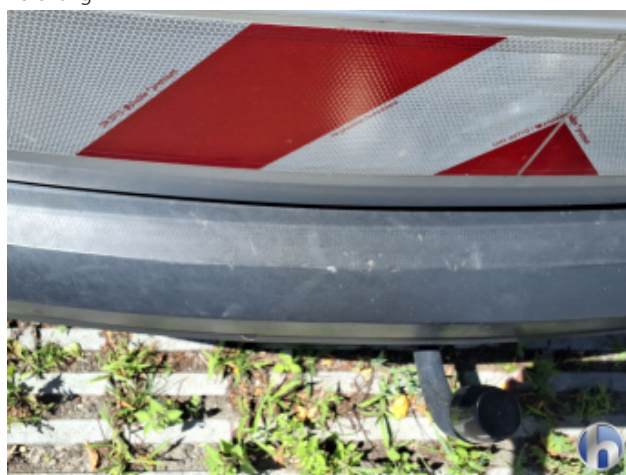
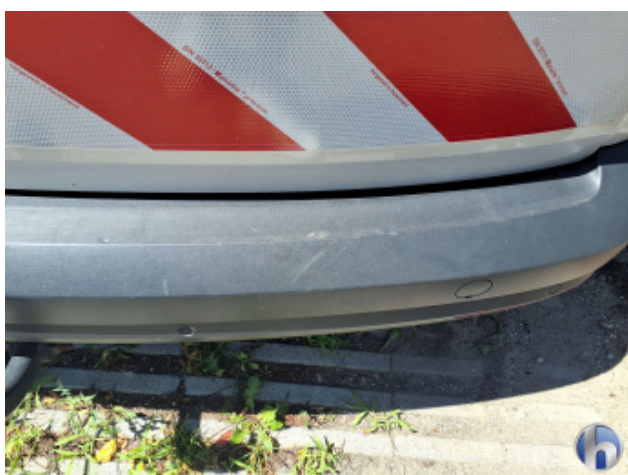
| Schaden | | | |
|---|---|---|---|
| 1. | Stoßfänger Hinten | Gebrauchsspuren | Ohne Reparatur |

1. Stoßfänger Hinten  
Gebrauchsspuren - Ohne Reparatur
