## Zustandsbericht

| Berichtsnummer : | 0000000923973-DE968 | | |

#### Hyundai Tucson (NX)(12.2020->) Prime Mild-Hybrid 2WD

| Erstzulassung / Baujahr: | 12.03.2024 / 2024 | Besichtigungsdatum/-ort: | 29.05.2026 25524 Itzehoe |

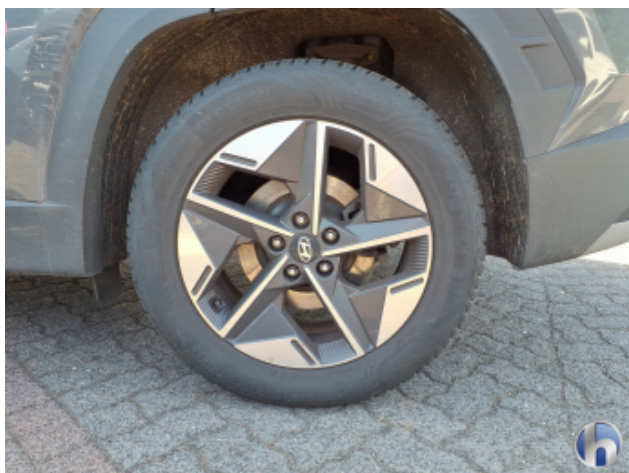
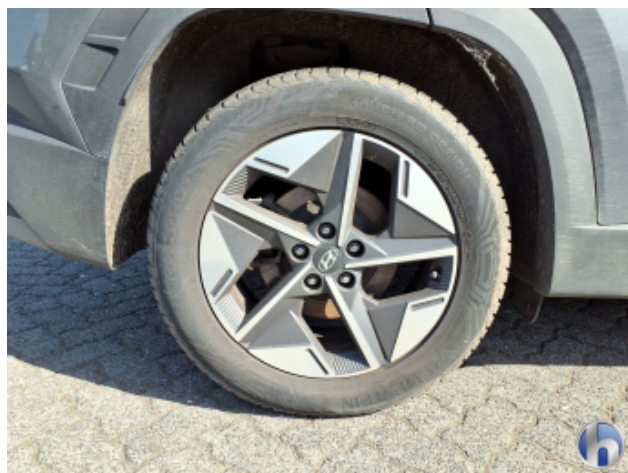
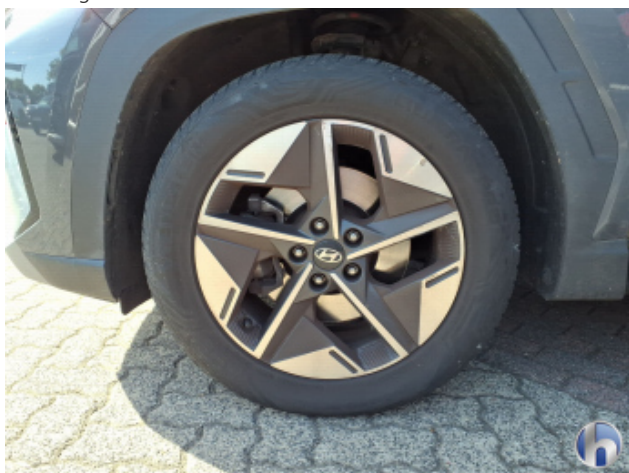
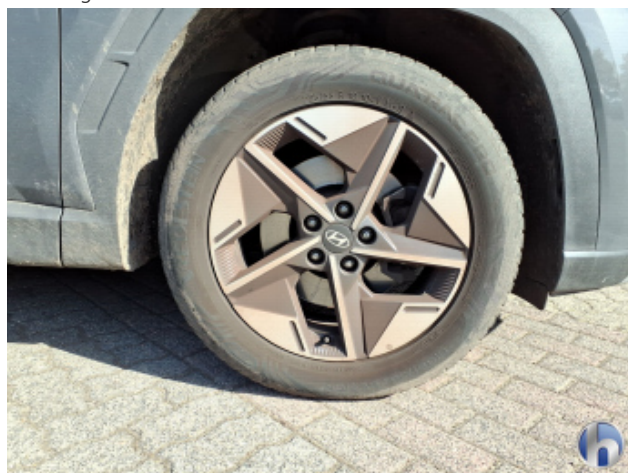
Bereifung

| Montierte Bereifung | | |
|---|---|---|
| 1. Achse - links / Zust. | Vredestein | 235/55/R18/-V 3 mm |
| 1. Achse - rechts / Zust. | Vredestein | 235/55/R18/-V 3 mm |
| 2. Achse - links / Zust. | Vredestein | 235/55/R18/-V 4 mm |
| 2. Achse - rechts / Zust. | Vredestein | 235/55/R18/-V 4 mm |

| <b>Hinweis:</b> | *Hinweis zur Profiltiefe von Winterreifen/Ganzjahresreifen Gemäß gültigem Schadenskatalog sind Winterreifen mit einer Profiltiefe von $\leq 4$ mm als verschlissen zu bewerten und auszutauschen. Eine weitere Nutzung stellt ein Sicherheitsrisiko dar und entspricht nicht den Anforderungen an verkehrssichere Bereifung. |

| 5. | Winterreifensatz | Nicht Verkehrssicher | Erneuern |

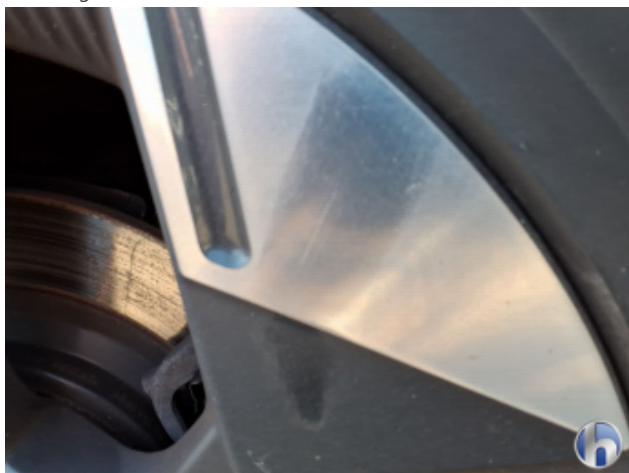
| 1. | Felge Hinten - Links | Gebrauchsspuren | Ohne Reparatur |

1. Felge Hinten - Links  
Gebrauchsspuren - Ohne Reparatur

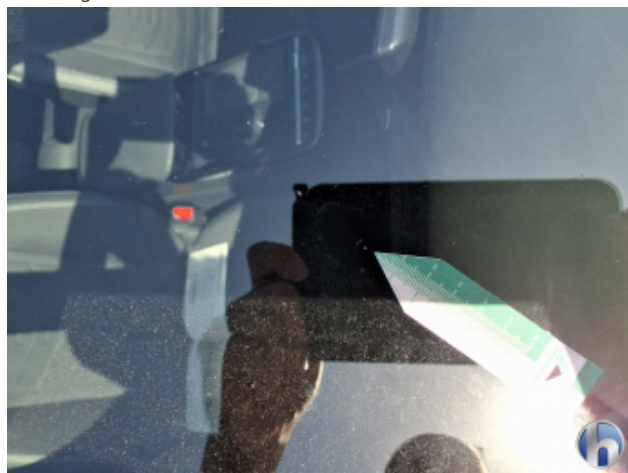
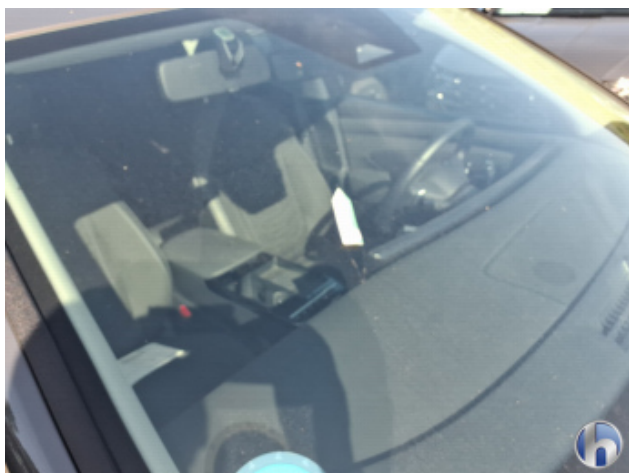
| 2. | Windschutzscheibe | Gebrauchsspuren | Ohne Reparatur |

2. Windschutzscheibe  
Gebrauchsspuren - Ohne Reparatur

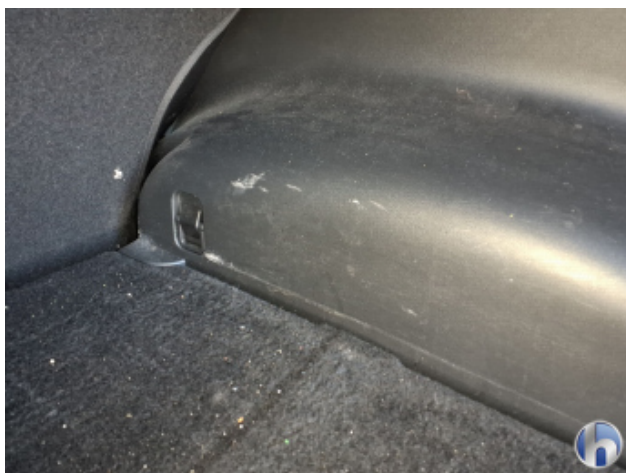
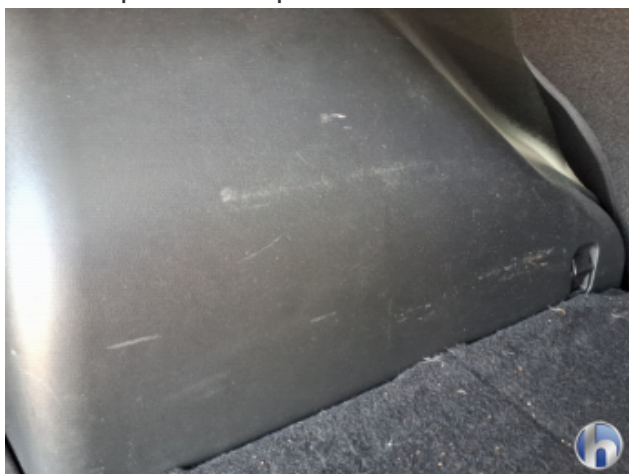
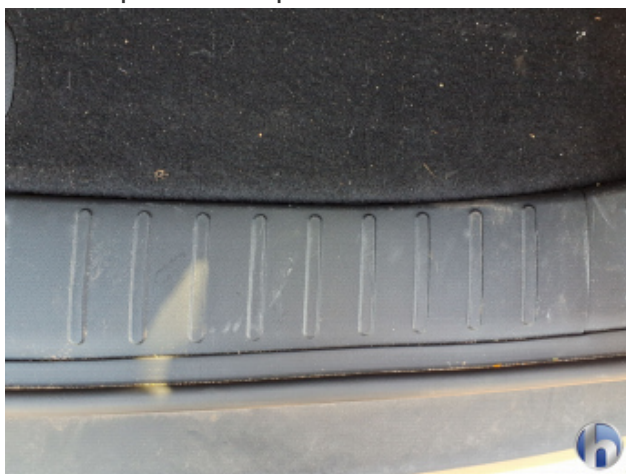
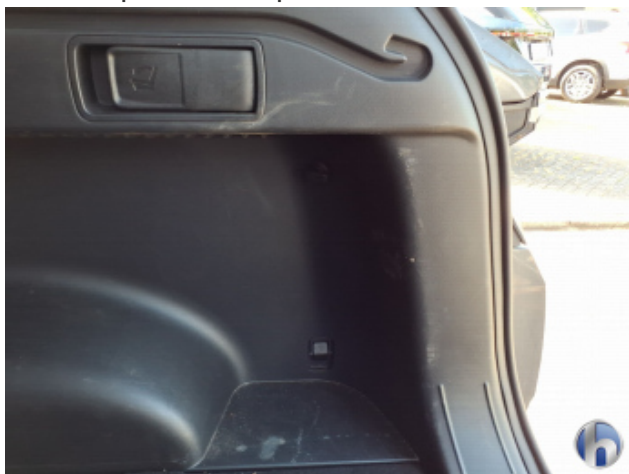
| 3. | Innenraum | Gebrauchsspuren | Ohne Reparatur |

3. Innenraum  
Gebrauchsspuren - Ohne Reparatur

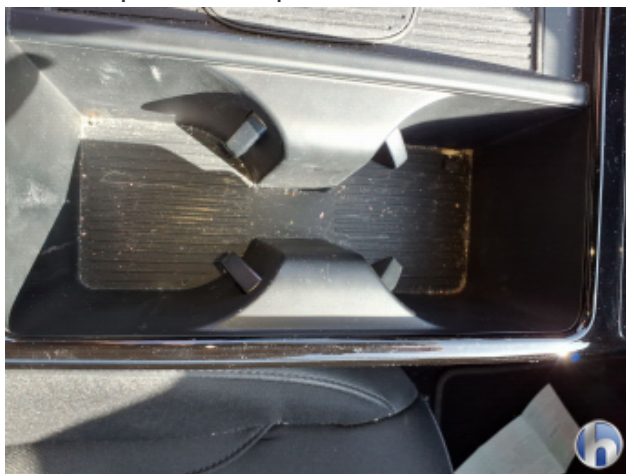
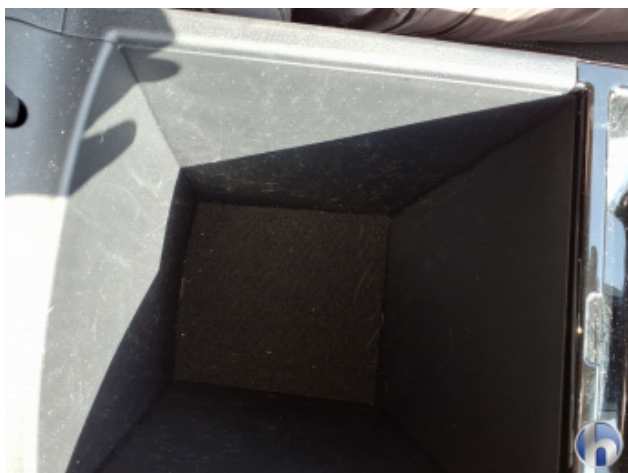
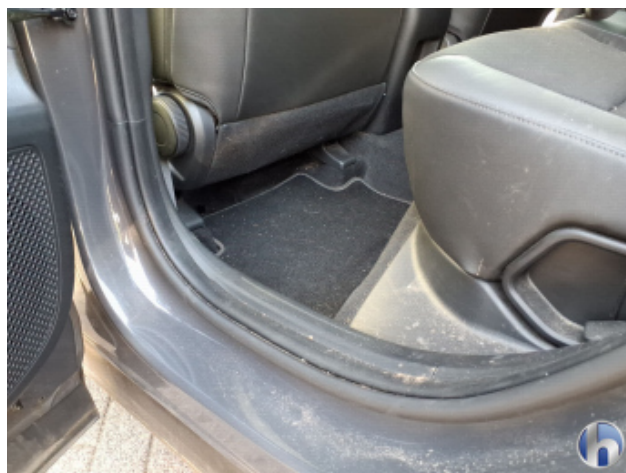
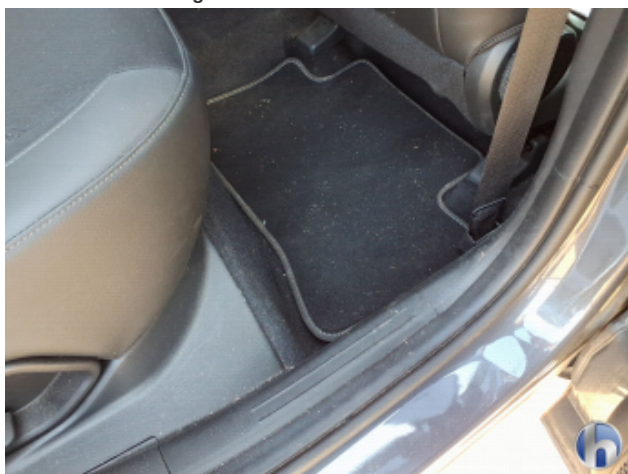
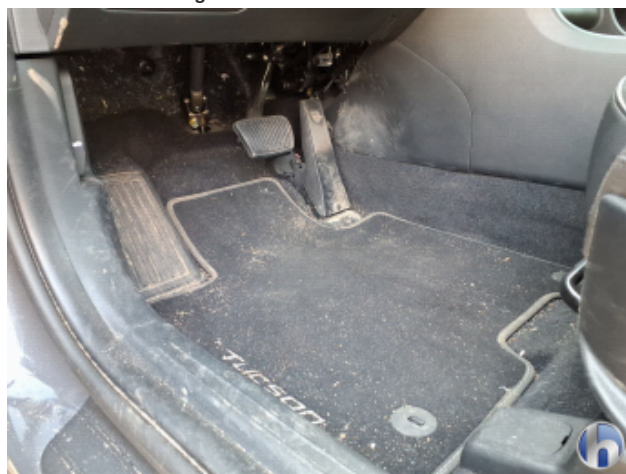
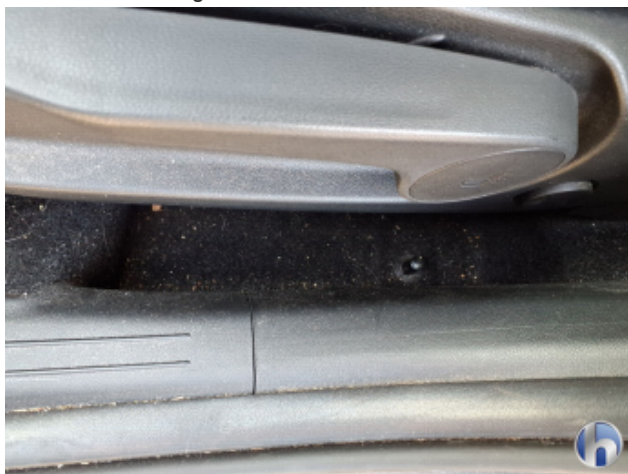
| 4. | Sitz Innenraum links vorne | Verschmutzt | Reinigen |

4. Sitz Innenraum links vorne  
Verschmutzt - Reinigen

4. Sitz Innenraum links vorne  
**Verschmutzt - Reinigen**

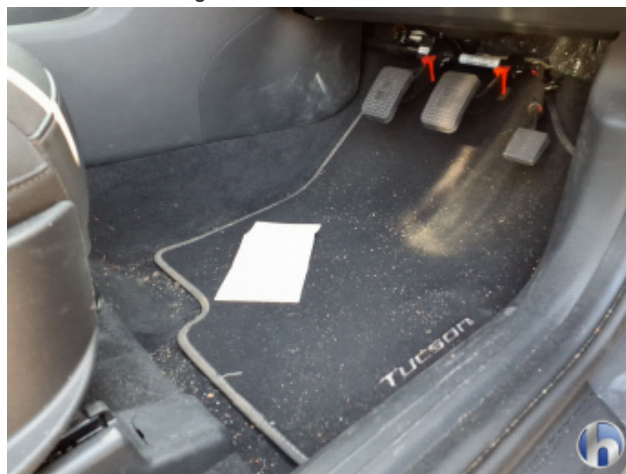
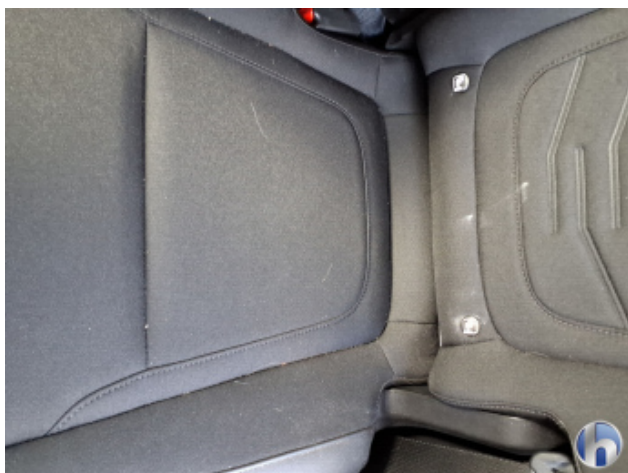
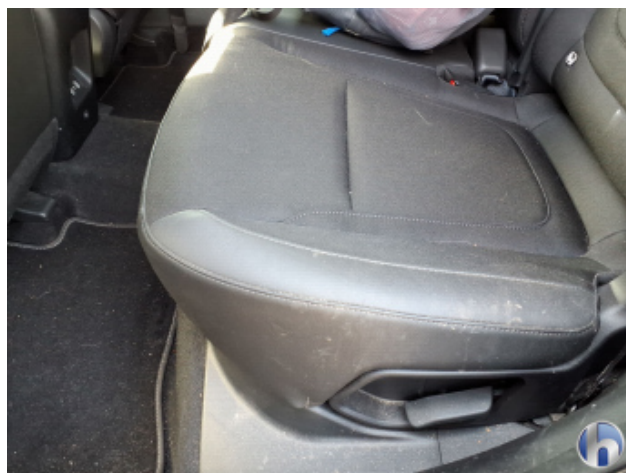
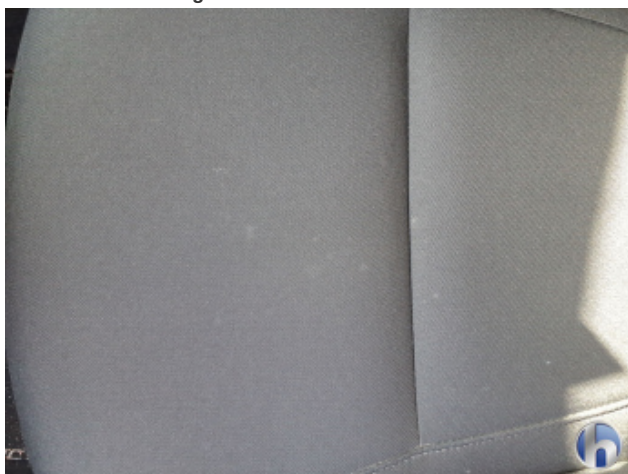
4. Sitz Innenraum links vorne  
**Verschmutzt - Reinigen**
