Zustandsbericht

Fahrzeughalter	Allane SE
Ihr Auftrag vom	21.05.2026 durch Allane SE
Besichtigungsort	36460 Krayenberggemeinde / Bad Salzu, Planstraße D1
Besichtigungsdatum	08.06.2026
Referenznummern	0031190332 - 0033774084

Kennzeichen	HD-TG 110E	Fzg.-Ident.-Nummer	WBY41AW020FR90950
Fabrikat	BMW	1. Zulassung	05.01.2024
Typ	i4 eDrive35	Fahrzeugart	PKW
Getriebe / Gänge	Automatik / 1	Farbe	Skycraper-Grau - 2-Schicht metallic
Laufleistung abgelesen	39.595 km	Sitzplätze	5
Achsen / angetrieben	2 / 1	Aufbau	Schräghecklimousine, 5 Tüerer
Anzahl Besitzer	keine Angabe	nächste HU	keine Angabe
Motorart	Elektromotor(en) / Elektro	Batteriekapazität	
Dauerleistung		Max. Leistung	
Ladestecker	Typ II

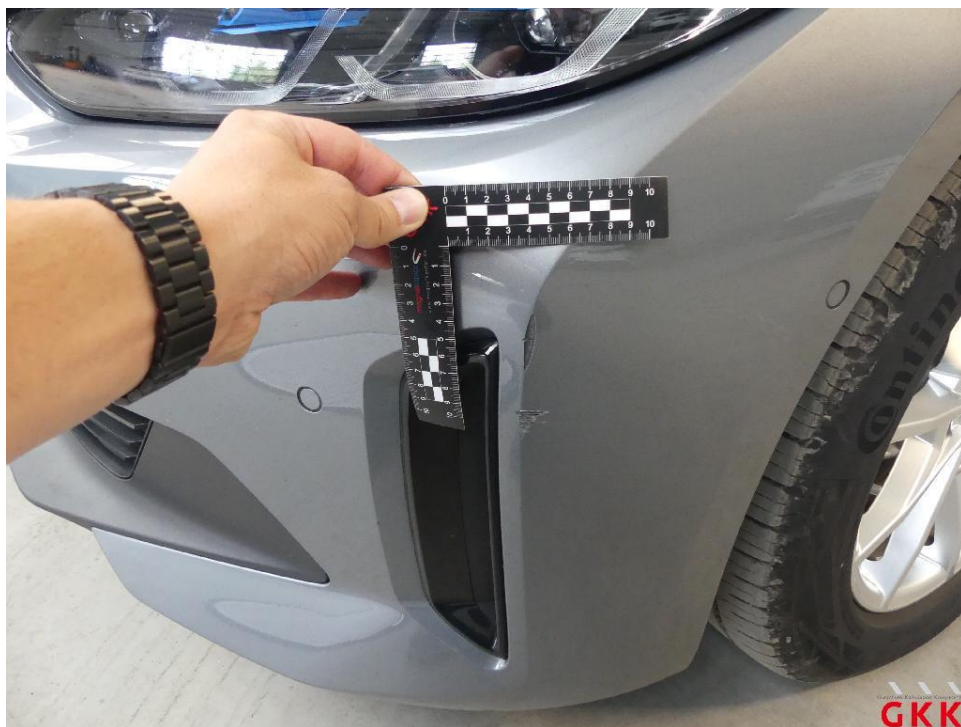
Stoßfänger vorne Verkleidung -lackiert-, verkratzt (Bild 12, Bild 13, Bild 14)

Bild 12. Stoßfänger vorne, Verkleidung -lackiert-, verkratzt, lackieren

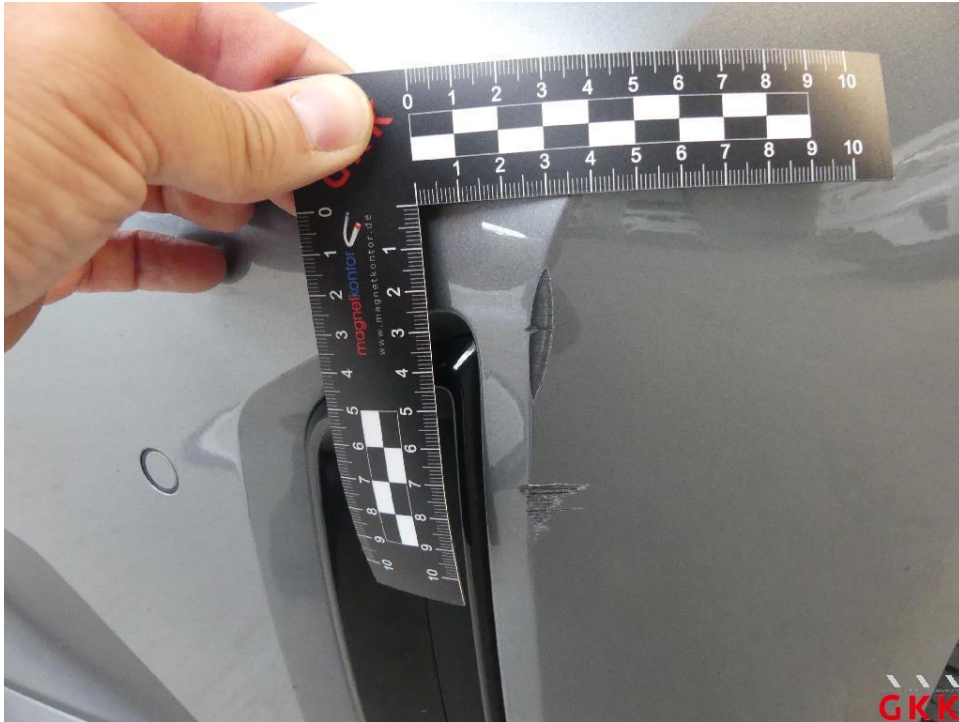
Bild 13. Stoßfänger vorne, Verkleidung -lackiert-, verkratzt, lackieren

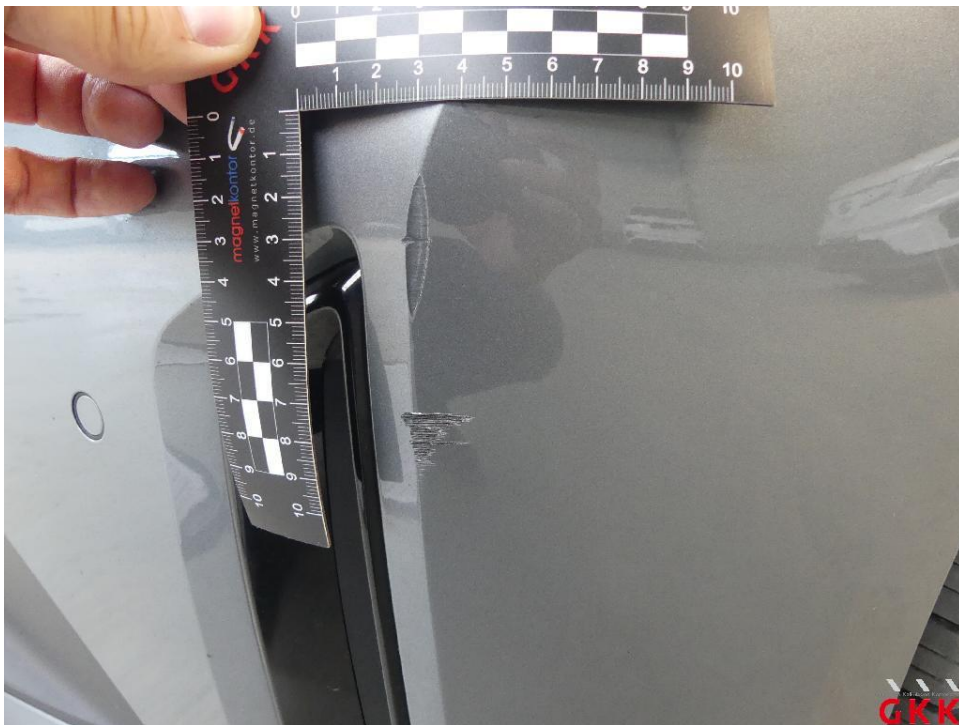
Bild 14. Stoßfänger vorne, Verkleidung -lackiert-, verkratzt, lackieren

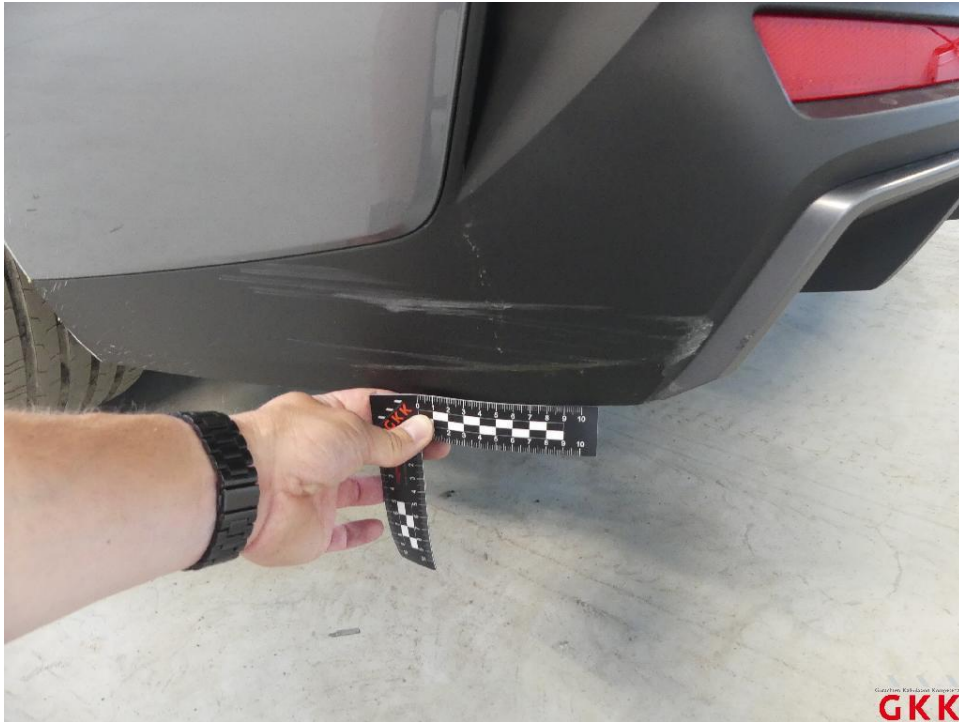
Stoßfänger hinten Verkleidung unterhalb -unlackiert-, verkratzt (Bild 15, Bild 16, Bild 17)

Bild 15. Stoßfänger hinten, Verkleidung unterhalb -unlackiert-, verkratzt, ersetzen

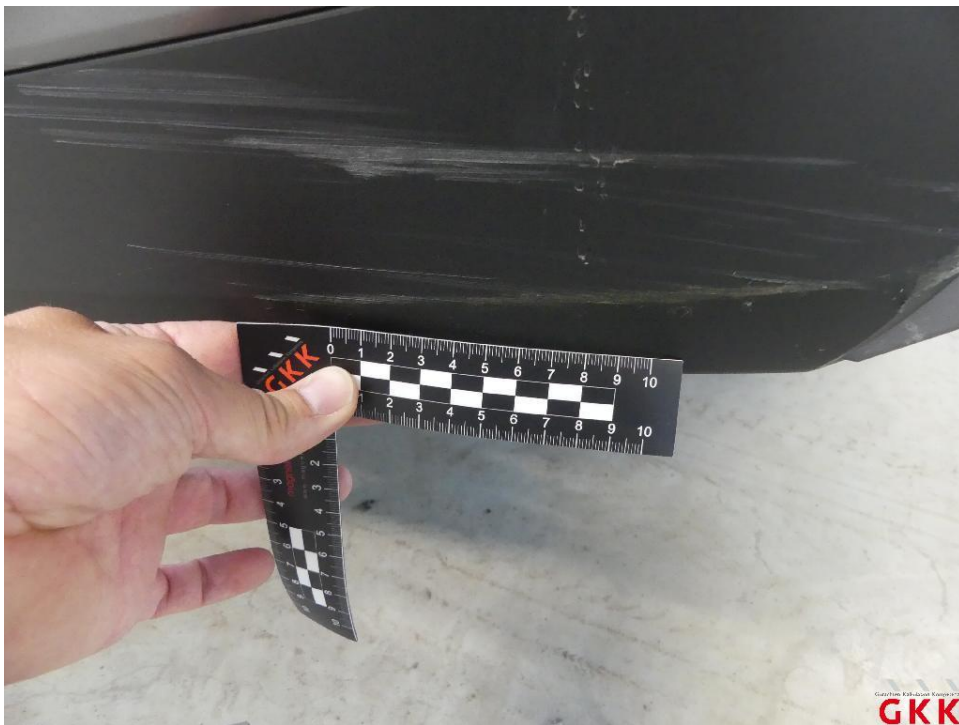
Bild 16. Stoßfänger hinten, Verkleidung unterhalb -unlackiert-, verkratzt, ersetzen

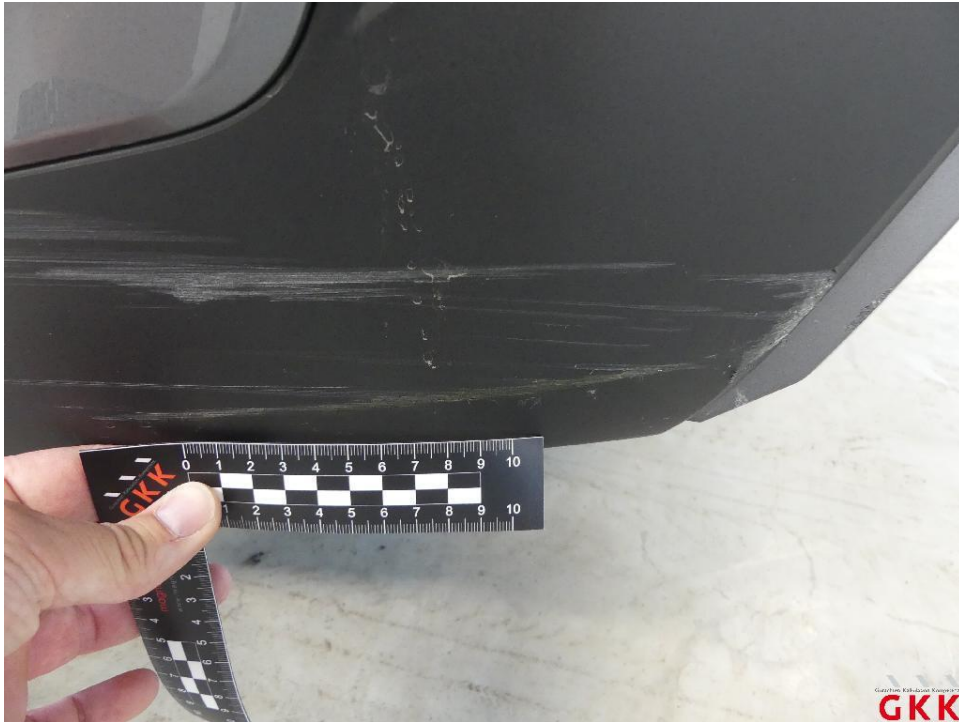
Bild 17. Stoßfänger hinten, Verkleidung unterhalb -unlackiert-, verkratzt, ersetzen

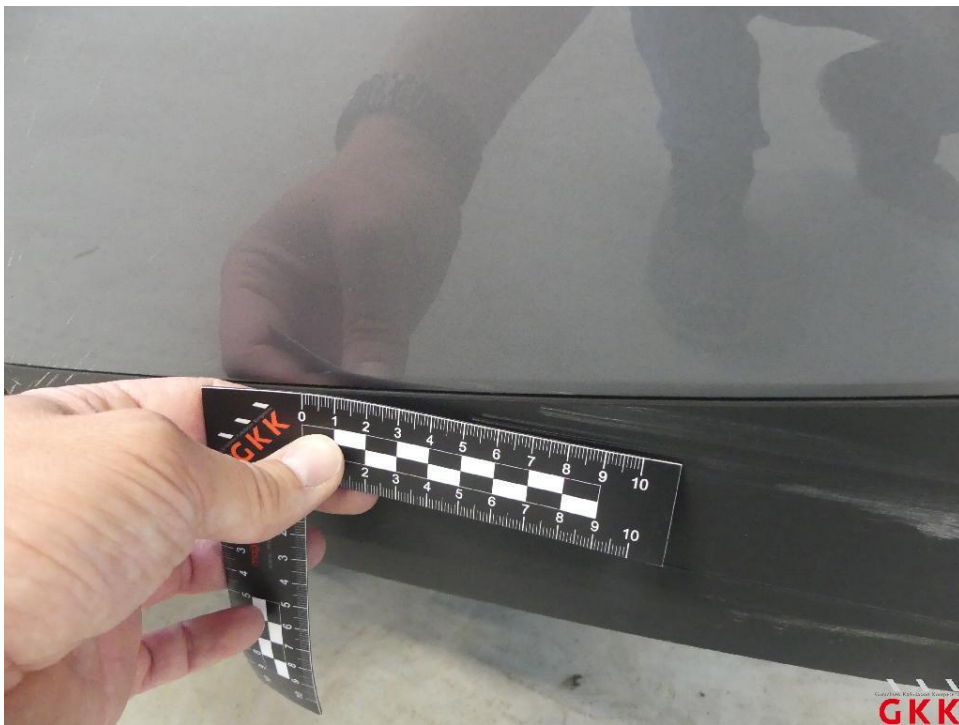
Stoßfänger hinten Verkleidung -lackiert-, verkratzt (Bild 18, Bild 19, Bild 20)

Bild 18. Stoßfänger hinten, Verkleidung -lackiert-, verkratzt, lackieren

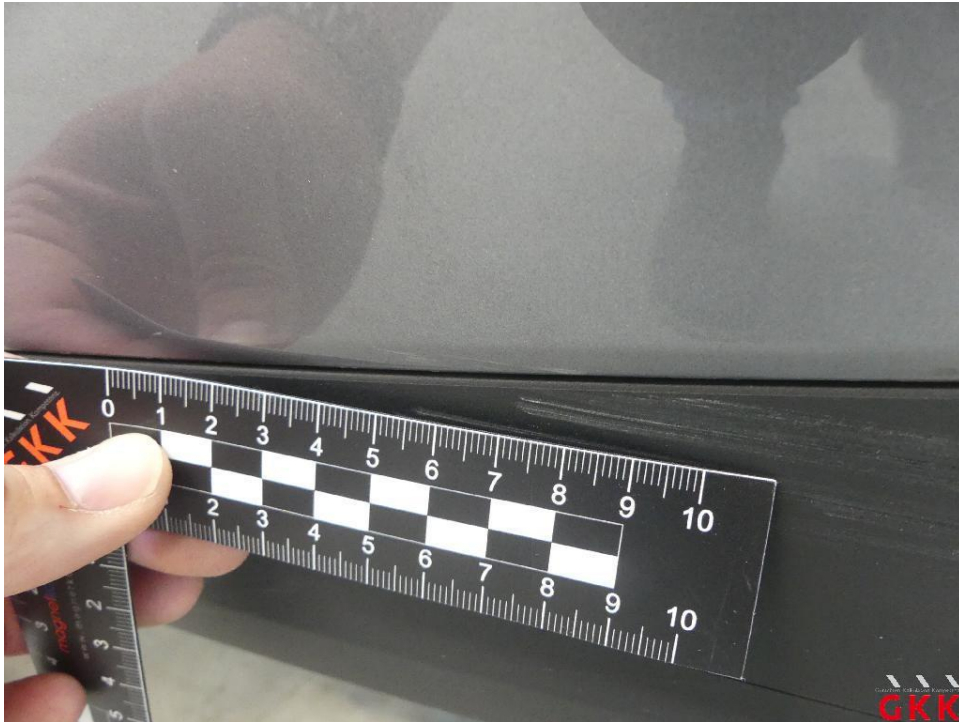
Bild 19. Stoßfänger hinten, Verkleidung -lackiert-, verkratzt, lackieren

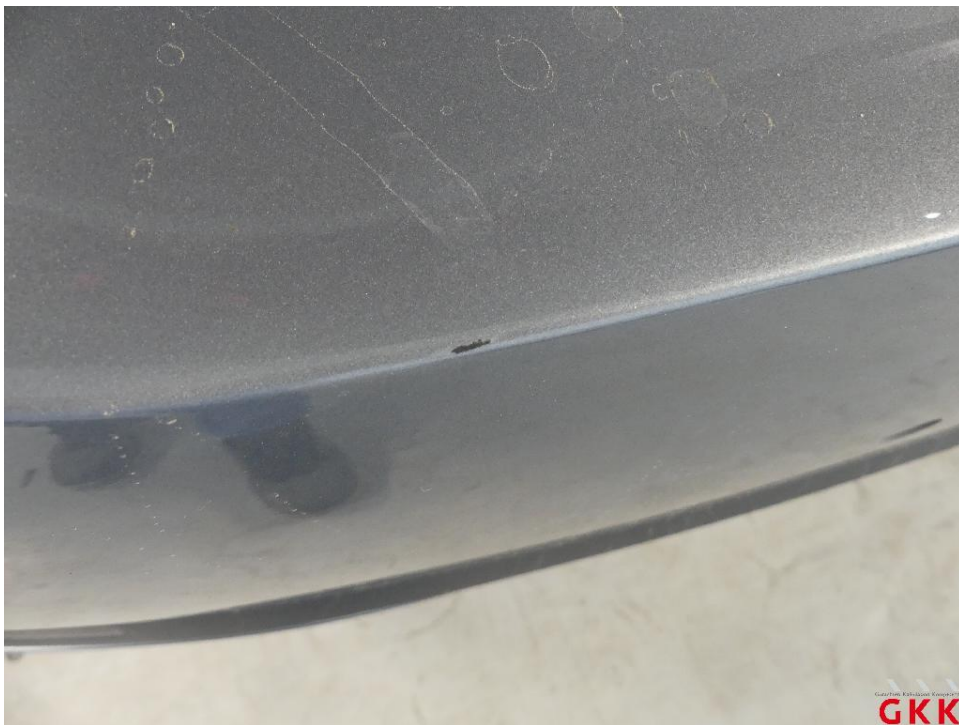
Bild 20. Stoßfänger hinten, Verkleidung -lackiert-, verkratzt, lackieren
