Zustandsbericht

Kunde :	Allane SE HCBE	Amtl. Kennzeichen :	AUR-TH 822
Berichtsnummer :	0000000922493-DE968		
Referenznummer:	31187689

Hyundai Kona (OS)(2017->) Basis Elektro 2WD

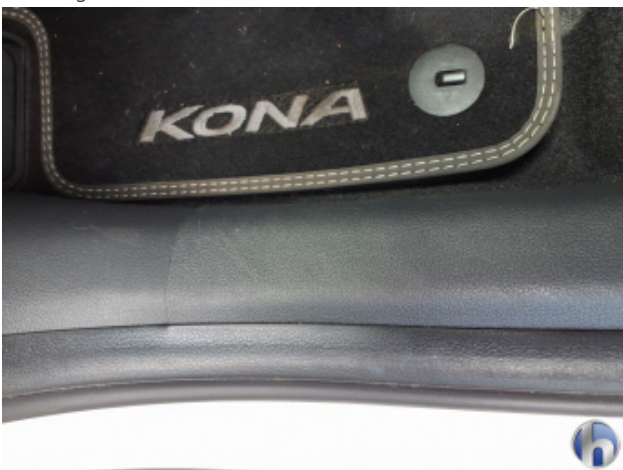
Karosserie innen	Bauteil	Schaden	Rep.-Art
1.	Verkleidung	Gebrauchsspuren	Ohne Reparatur

1. Verkleidung
Gebrauchsspuren - Ohne Reparatur
