| Amtliches Kennzeichen: | RT -S 2030 | Fahrgestell-Nummer: | TMAK381HFPJ089361 |

## Zustandsbericht

| Berichtsnummer : | 0000000923019-DE613 | | |

#### Hyundai Kona (OS)(2017->) Trend Elektro 2WD

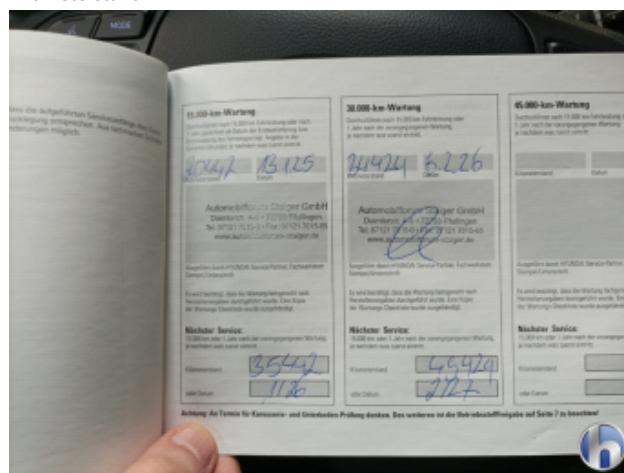
Serviceheft/Nachweis

| <b>Hinweis:</b> | *Serviceintervall nach Herstellervorgaben mehrfach überzogen (12 Monate / 15.000 km) Wertminderung sowie Verlust der Herstellergarantie und jeglicher Kulanz. |

| 2. | 1.Service 5.440 Km überzogen - Wertminderung | | |
| 3. | 2.Service 4.420 Km überzogen - Wertminderung | | |

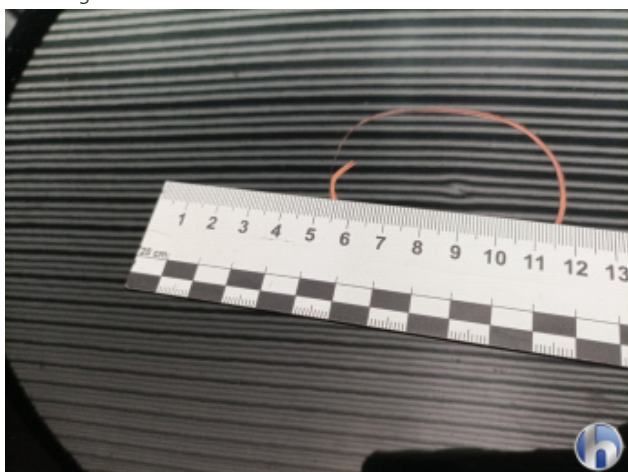
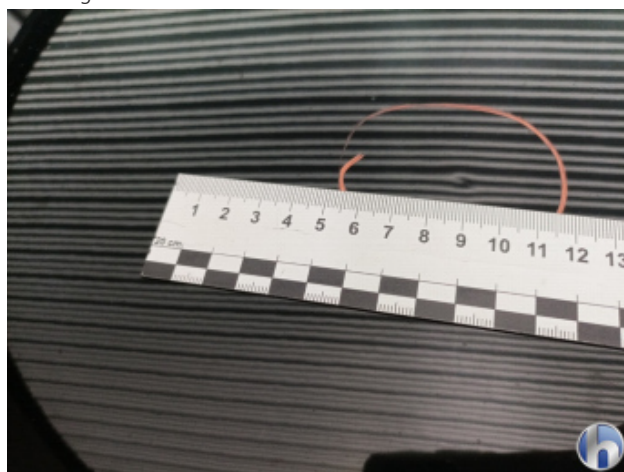
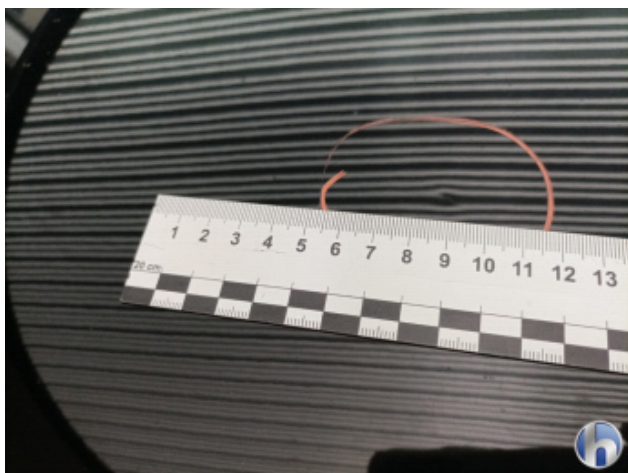
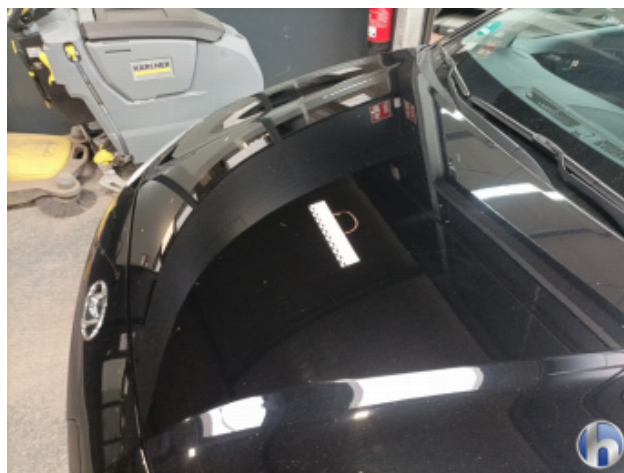
| 1. | Motorhaube | Gebrauchsspuren | Ohne Reparatur |

1. Motorhaube  
Gebrauchsspuren - Ohne Reparatur
