# Zustandsbericht / Minderwertgutachten

Mobility Concept GmbH, Grünwalder Weg 34, 82041 Oberhaching  
22.06.2026

| Hersteller | VW | Typ / Verkaufsbez. | T-Roc 1.5 TSI ACT OPF |
| Sitzplätze | 5 | Fahrzeug-Ident.-Nr. | WVGZZZA1ZNV080769 |

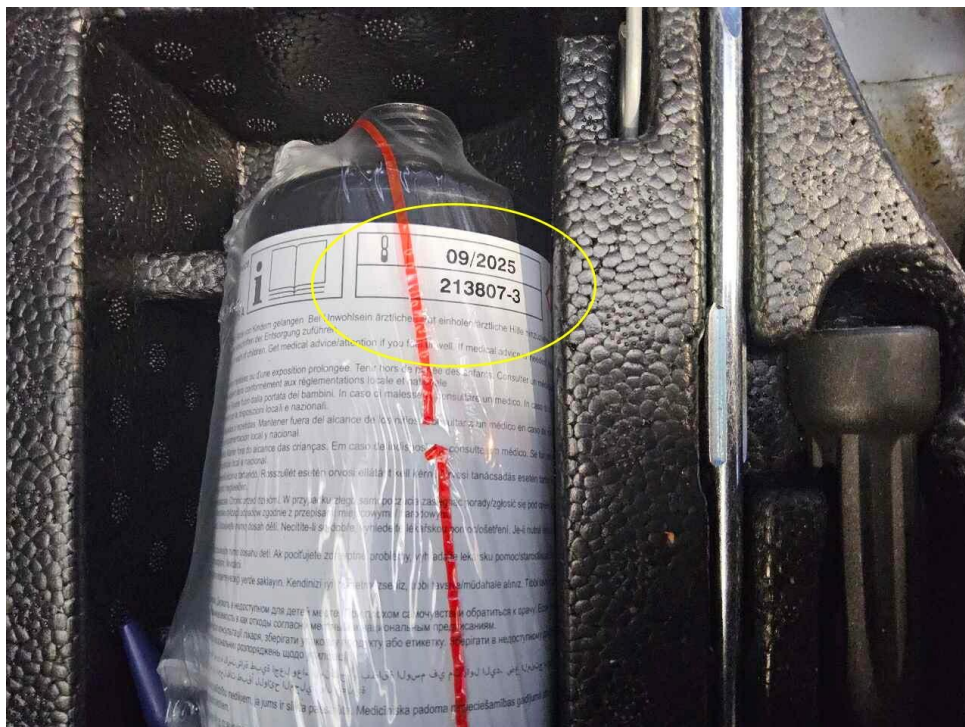
Bild 14 : Reifenfüllflasche abgelaufen

1. Reifenfüllflasche abgelaufen, erneuern  
(Bild 14)
2. Motorhaube großer Steinschlag  
Restausbesserungsspuren erkennbar,  
lackieren mit Lackaufbau (Bild 17, 18,  
19)
3. Stoßfänger hinten Ladekante zerkratzt  
und ausgebessert, smart repair (Bild  
20, 21)
4. Maderbissspuren Temperaturfühler,  
prüfen und Befund festlegen,  
Schadenerweiterung möglich (Bild 22,  
23)
5. Sommerfelge hinten rechts  
Lackablösung, smart repair (Bild 25,  
26)

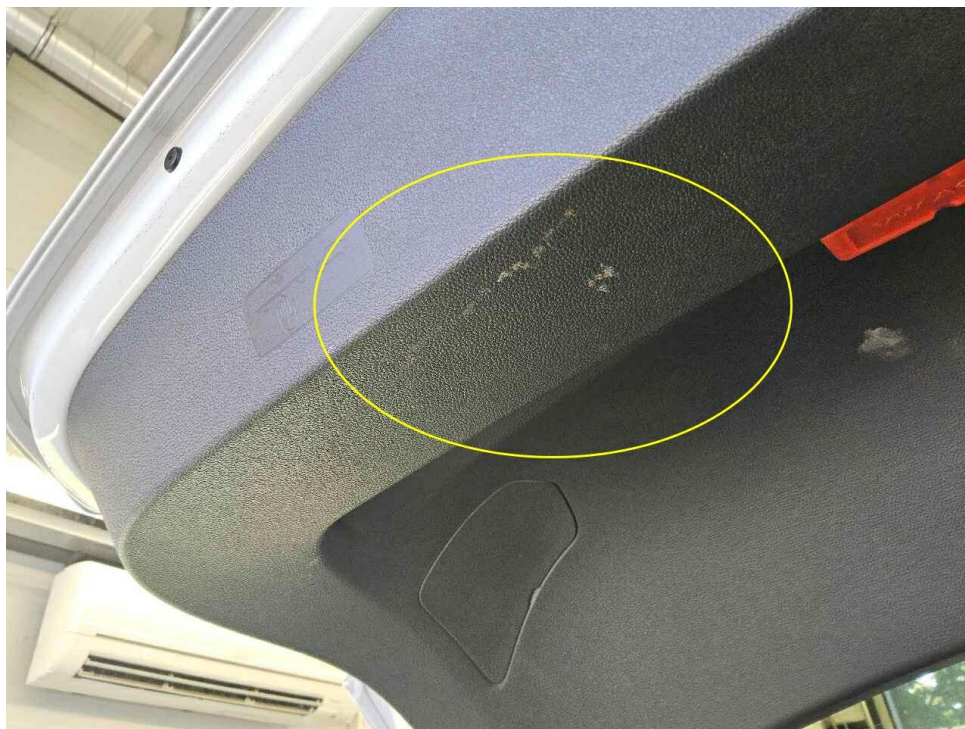
Bild 15 : Diverse Kratzer im Fahrzeuginnenraum

Diverse Kratzer im Fahrzeuginnenraum, (Bild  
15)  
Windschutzscheibe oberflächliche  
Steinschläge, (Bild 16)  
Stoßfänger vorne unten Hologramme  
erkennbar, (Bild 24)

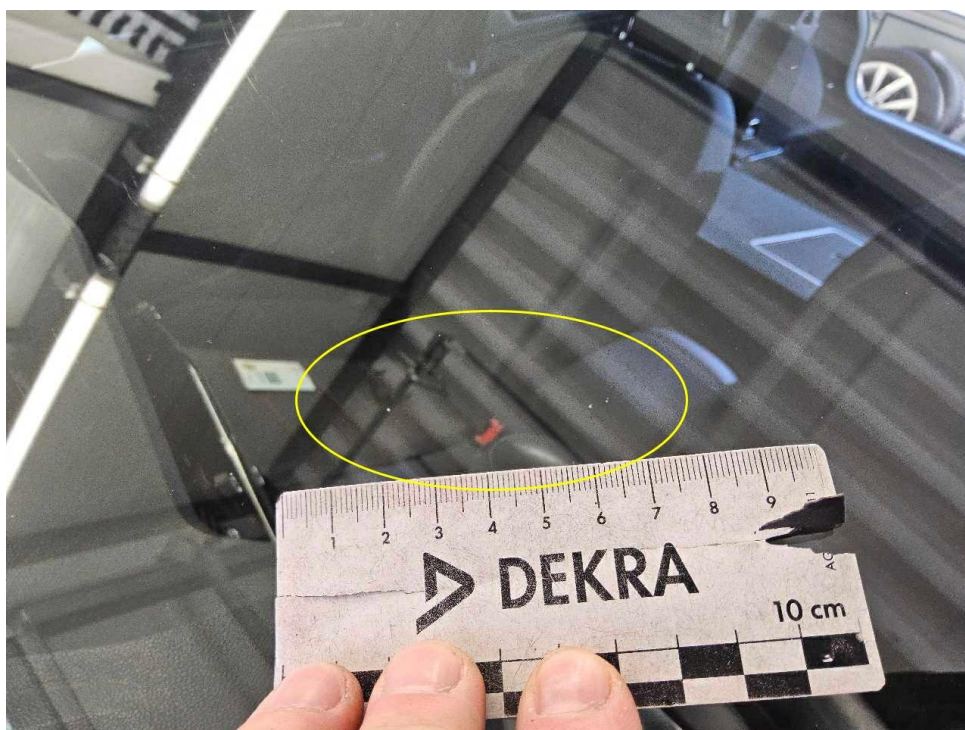
Bild 16 : Windschutzscheibe oberflächliche Steinschläge

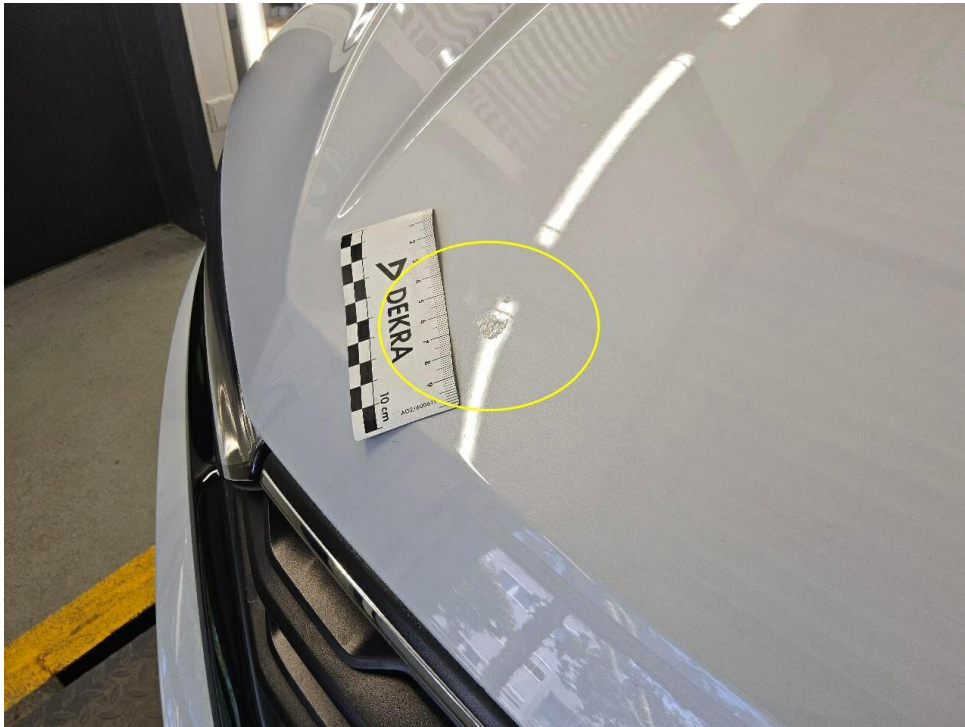
Bild 17 : Motorhaube großer Steinschlag Restausbesserungsspuren erkennbar

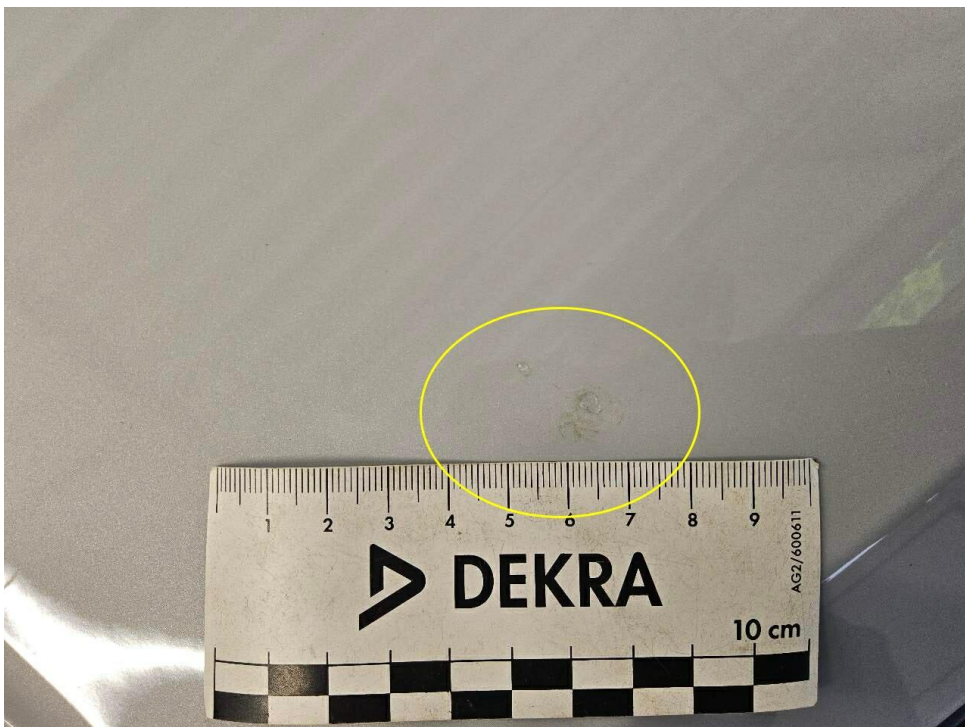
Bild 18 : Motorhaube großer Steinschlag Restausbesserungsspuren erkennbar

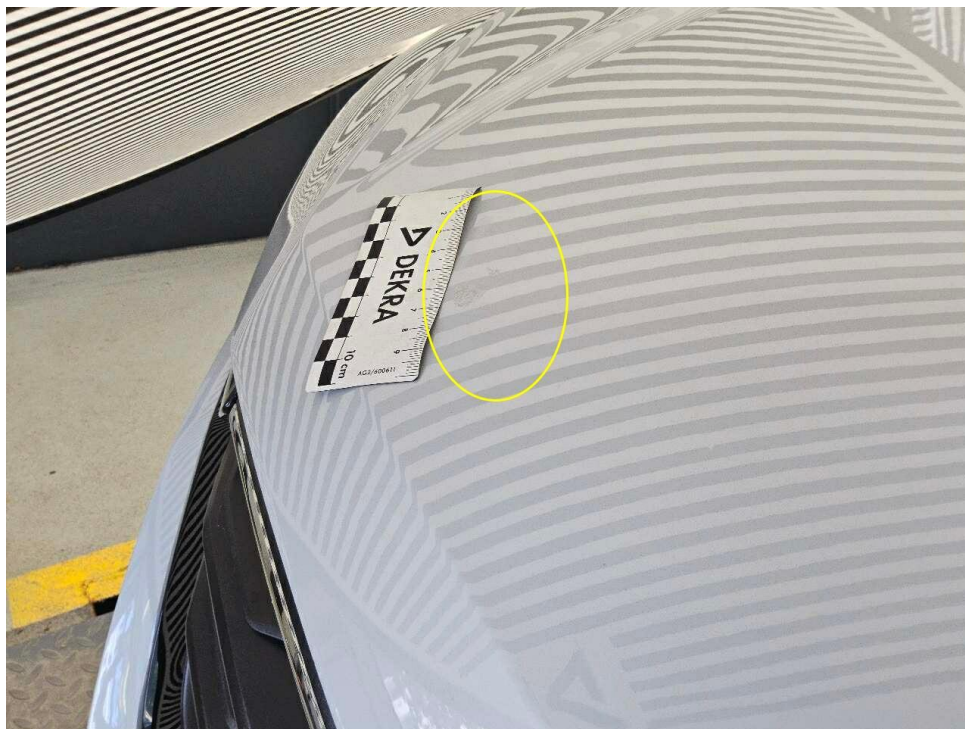
Bild 19 : Motorhaube großer Steinschlag Restausbesserungsspuren erkennbar

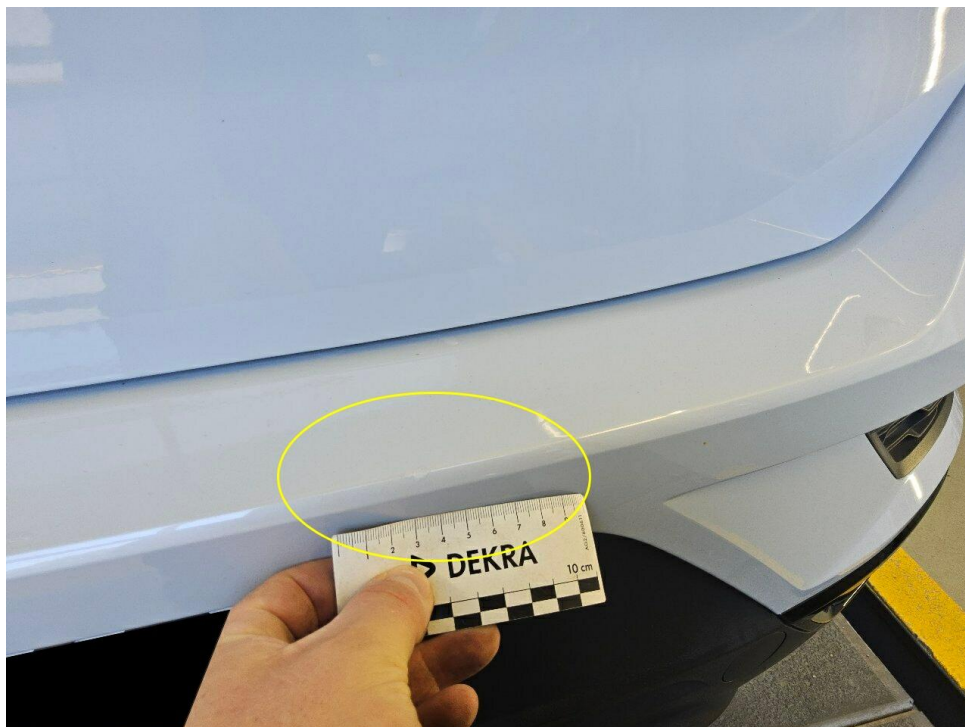
Bild 20 : Stoßfänger hinten Ladekante zerkratzt und ausgebessert

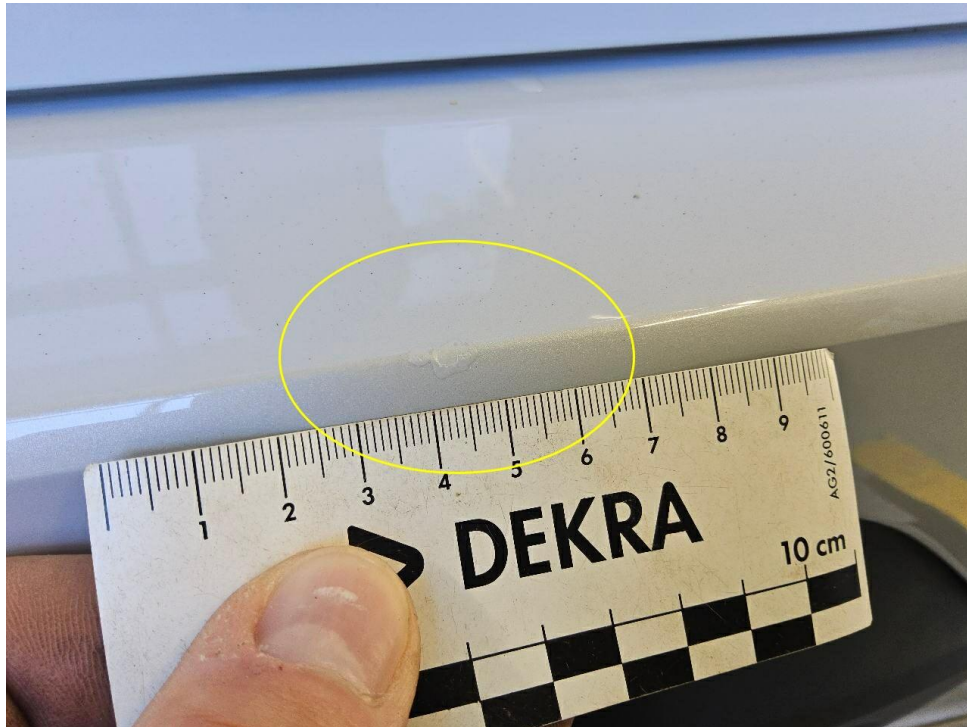
Bild 21 : Stoßfänger hinten Ladekante zerkratzt und ausgebessert

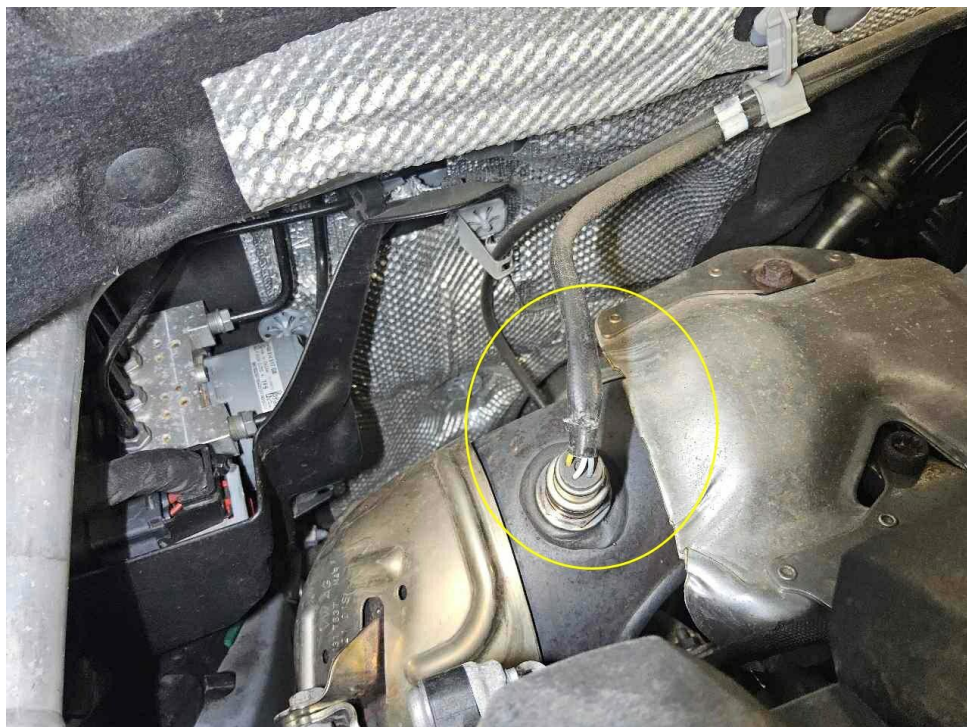
Bild 22 : Maderbisspuren Temperaturfühler

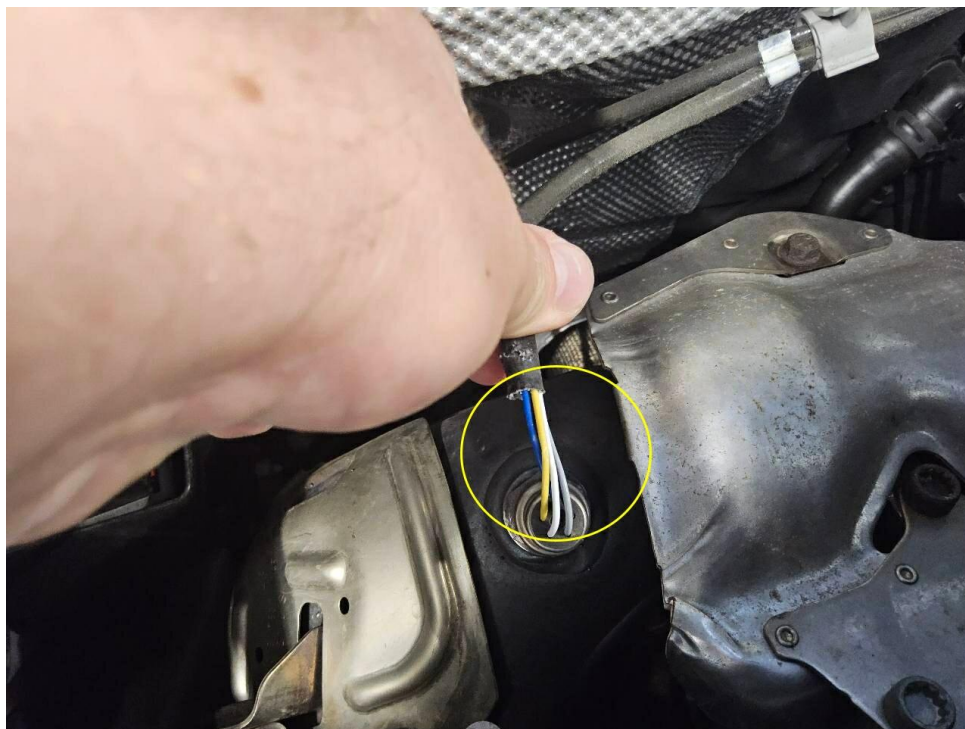
Bild 23 : Maderbiss Spuren Temperaturfühler

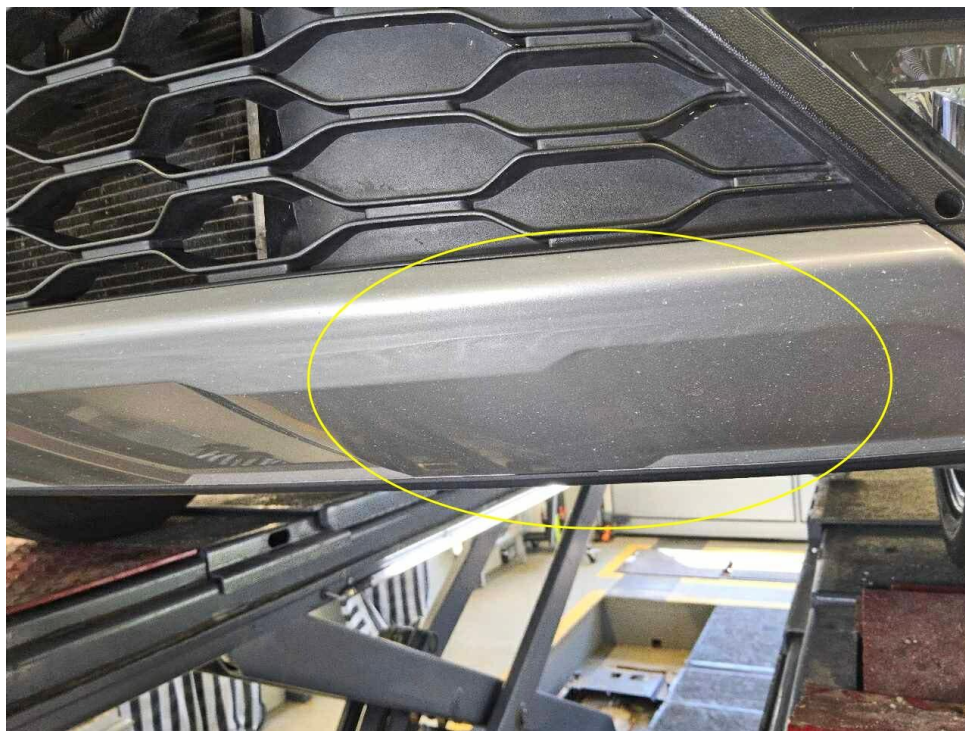
Bild 24 : Stoßfänger vorne unten Hologramme erkennbar

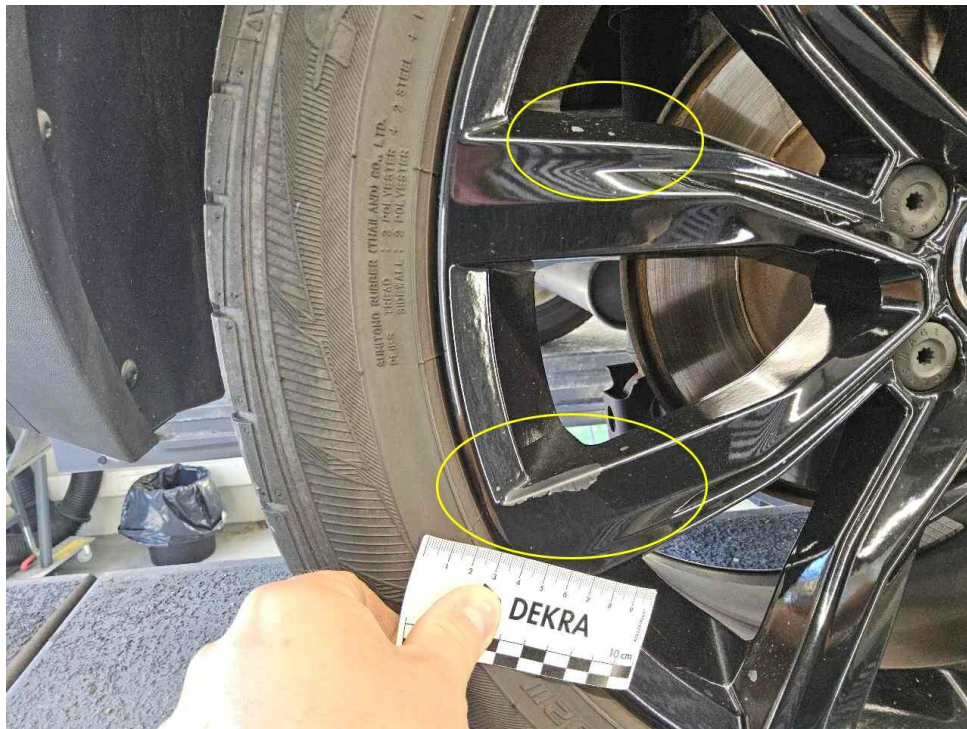
Bild 25 : Sommerfelge hinten rechts Lackablösung

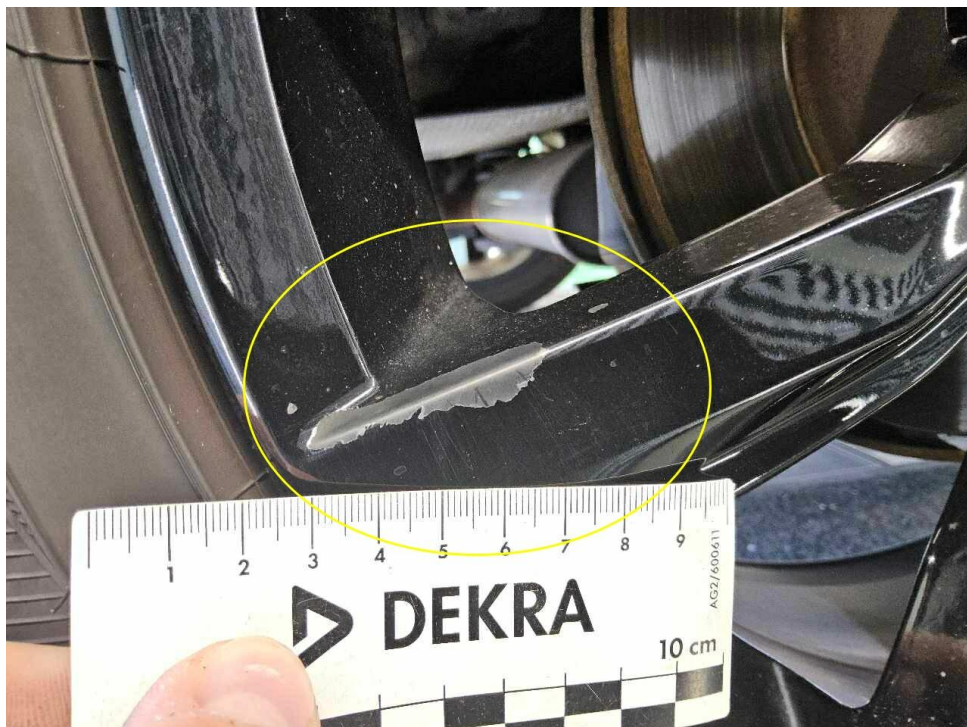
Bild 26 : Sommerfelge hinten rechts Lackablösung
