LVV Nr 321358  
Hersteller Mercedes-Benz  
Model Vito  
Variante DE - Ka4 116 CDI/BlueTEC EU6, RWD lang, 2016 -  
2020 116 CDI  
Listenpreis 36.496,00  
VIN W1V44760313752071  
Erstzulassungsdatum 1.7.2020  
Kennzeichen CW S1338

# Zustandsbericht / Minderwertgutachten

Erstzulassung	03.07.2020	Letzte Zulassung	03.07.2020
Fahrzeugart	Transporter	Hersteller	MERCEDES-BENZ
Typ / Verkaufsbez.	Vito 116 CDI Lang	Aufbauart	Geschlossener Kasten
Türen	5	Sitzplätze	2
Fahrzeug-Ident.-Nr.	W1V44760313752071	Maße Länge/Breite/Höhe	5140 / 1928 / 1909 (mm)
Achsen / anetr. Achsen	2 / 1	Radstand (mm)	3200
zul. Gesamtmasse	2800 kg	HSN / TSN	2222 / ARQ
Schlüssel-Nr.	20385590	Km-Stand abgelesen	207187
Nächste HU §29 StVZO	08 / 2026	Energiequelle / Kraftstoff	Diesel
Zylinderanzahl	4 / Reihenmotor	Leistung (kW)	120
Hubraum (ccm)	2143	Schadstoffklasse:	EURO6;WLTP;AF;PI/CI;N1 III, N2
Getriebe / Gänge	Schaltgetriebe / 6	Felgen	Stahl ohne Radzierblende
Farbe (Hersteller)	REINWEISS	Polster / Farbe	Stoff / Schwarz

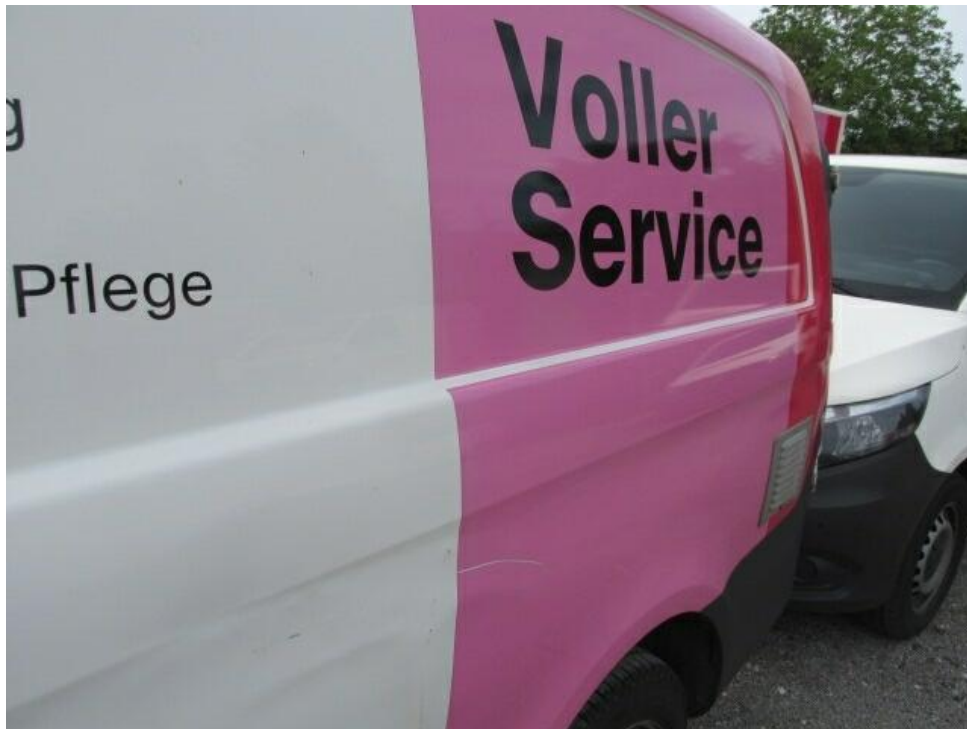
Bild 15 : Werbung am gesamten Fahrzeug entfernen

1. Werbung am gesamten Fahrzeug entfernen (Bild 15)
2. Seitenwand hinten links deformiert, instandsetzen (Bild 16, 17, 18)
3. Seitenwand hinten rechts unterhalb deformiert, instandsetzen (Bild 23, 24, 25)
4. Schiebetüre rechts deformiert, erneuern (Bild 22)
5. Kotflügel vorne links deformiert, Stoßfänger vorne linksseitig verformt, erneuern (Bild 19, 20, 21)
6. 1 Fernbedienung im Schlüssel ohne Funktion, prüfen und Befund festlegen, Schadenerweiterung möglich

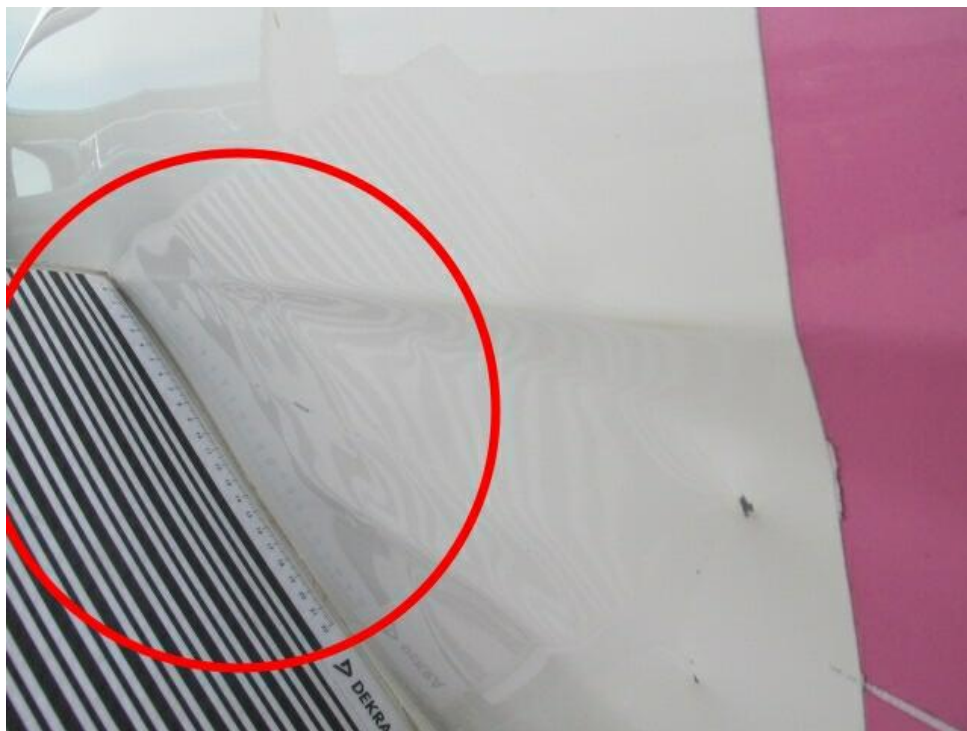
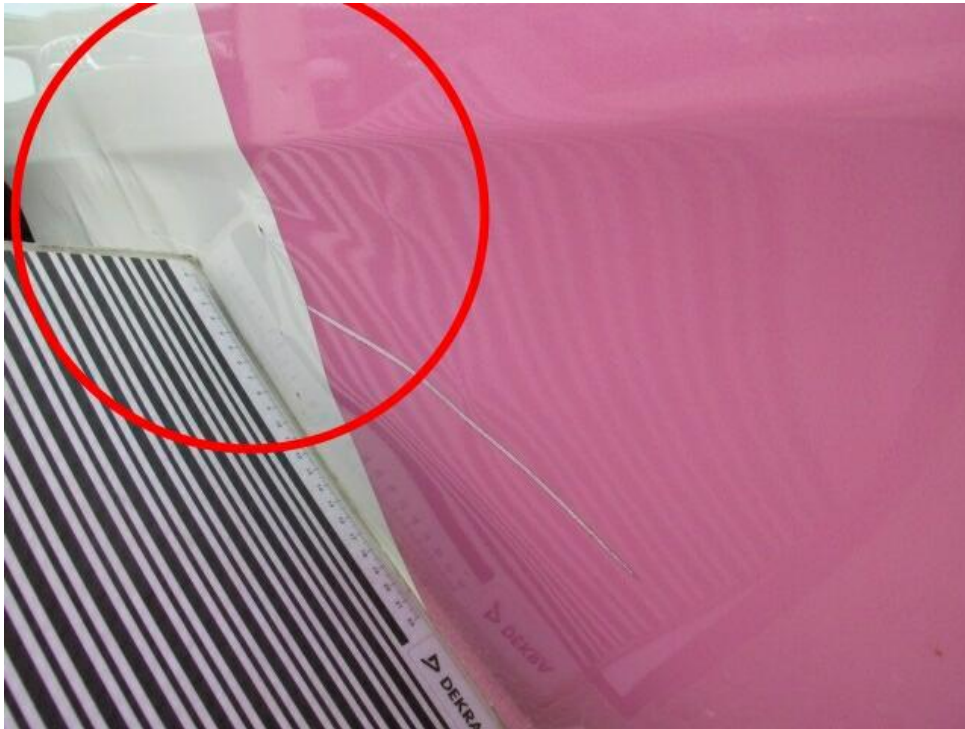
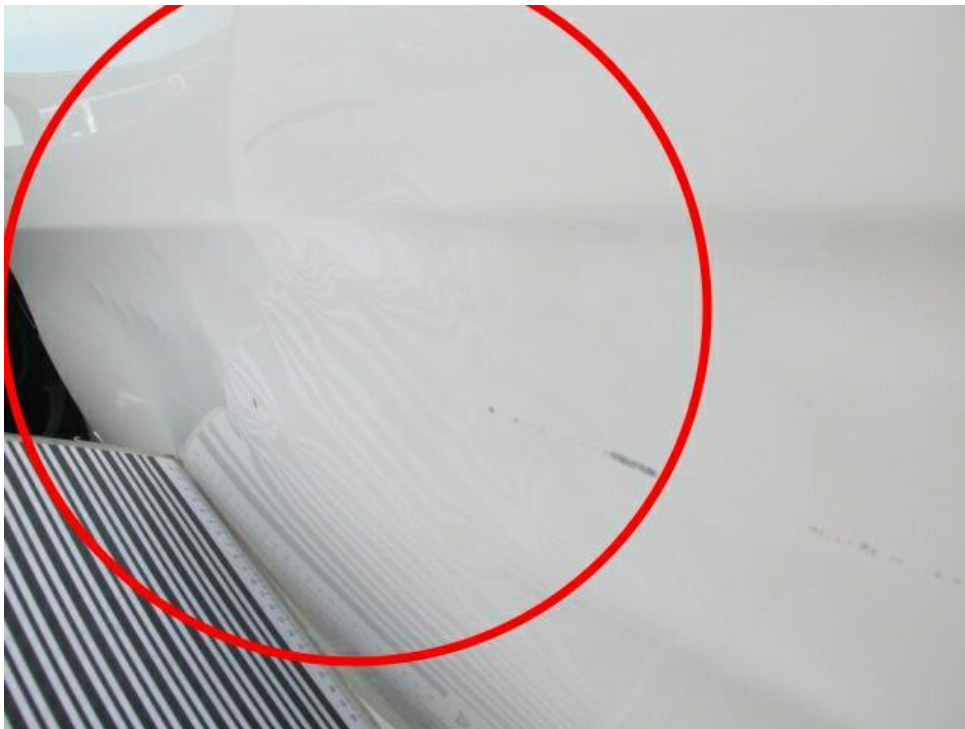
Bild 16 : Seitenwand hinten links deformiert

Bild 17 : Seitenwand hinten links deformiert

Bild 18 : Seitenwand hinten links deformiert

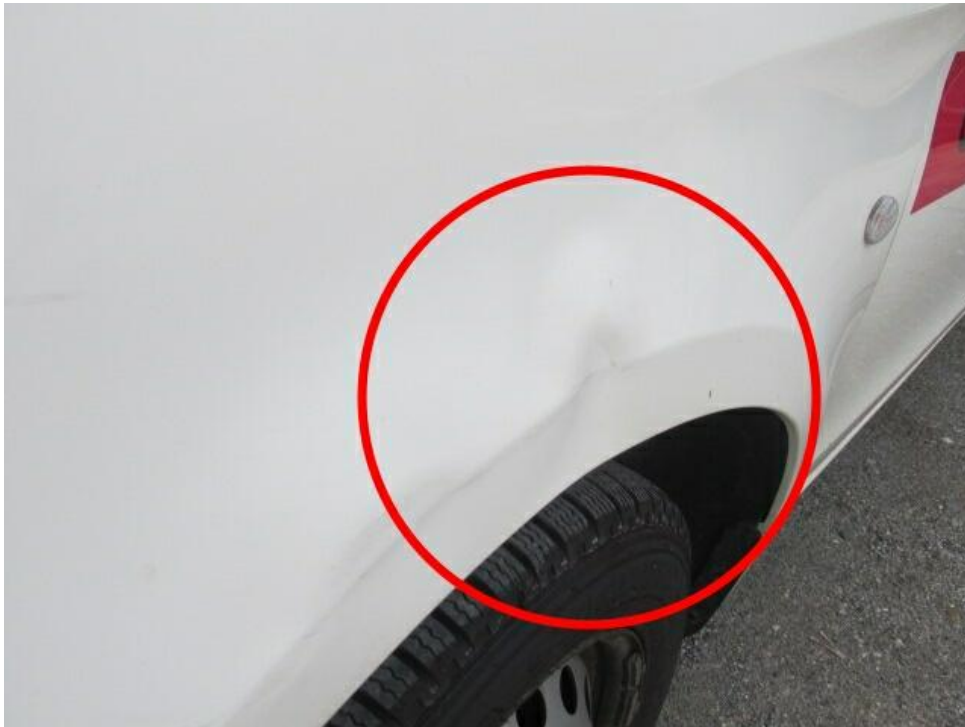
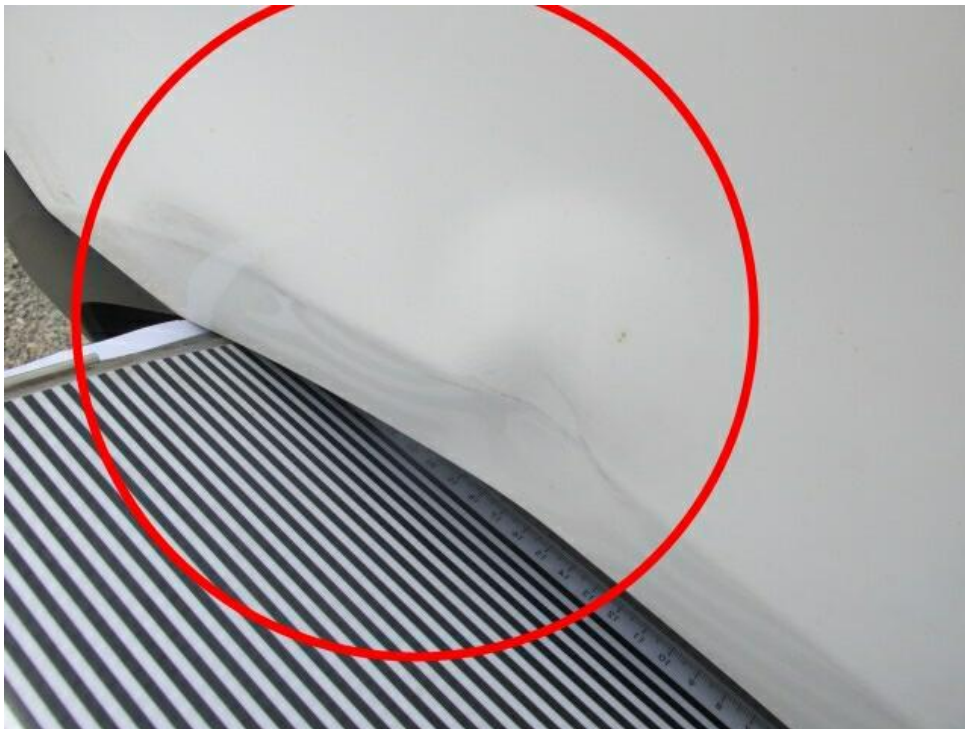
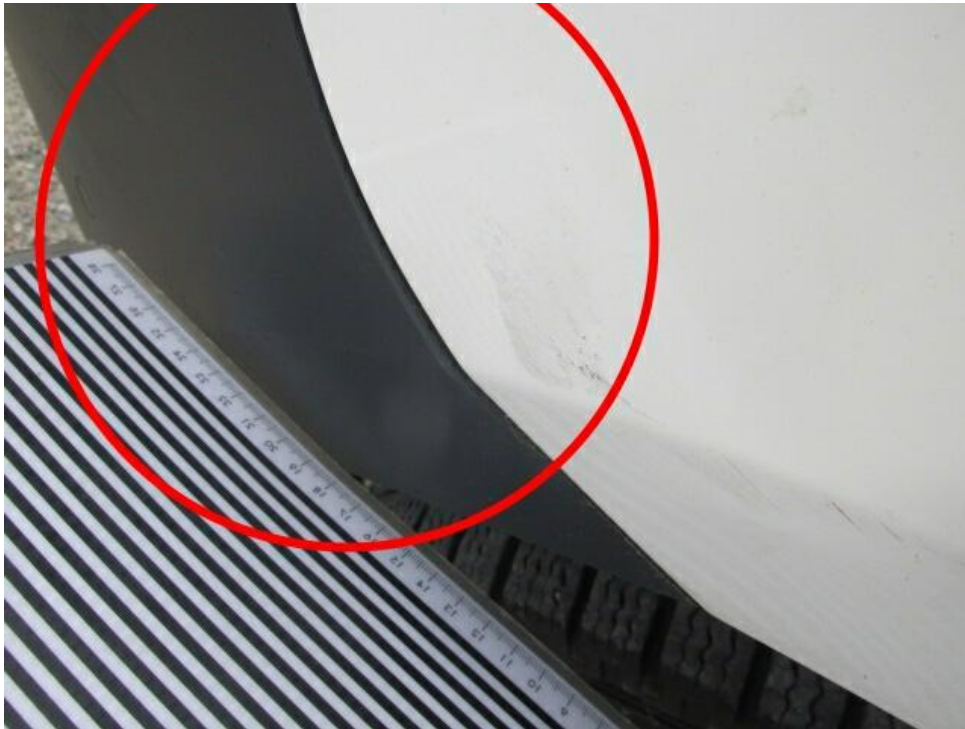
Bild 19 : Kotflügel vorne links deformiert, Stoßfänger vorne linksseitig verformt

Bild 20 : Kotflügel vorne links deformiert, Stoßfänger vorne linksseitig verformt

Bild 21 : Kotflügel vorne links deformiert, Stoßfänger vorne linksseitig verformt

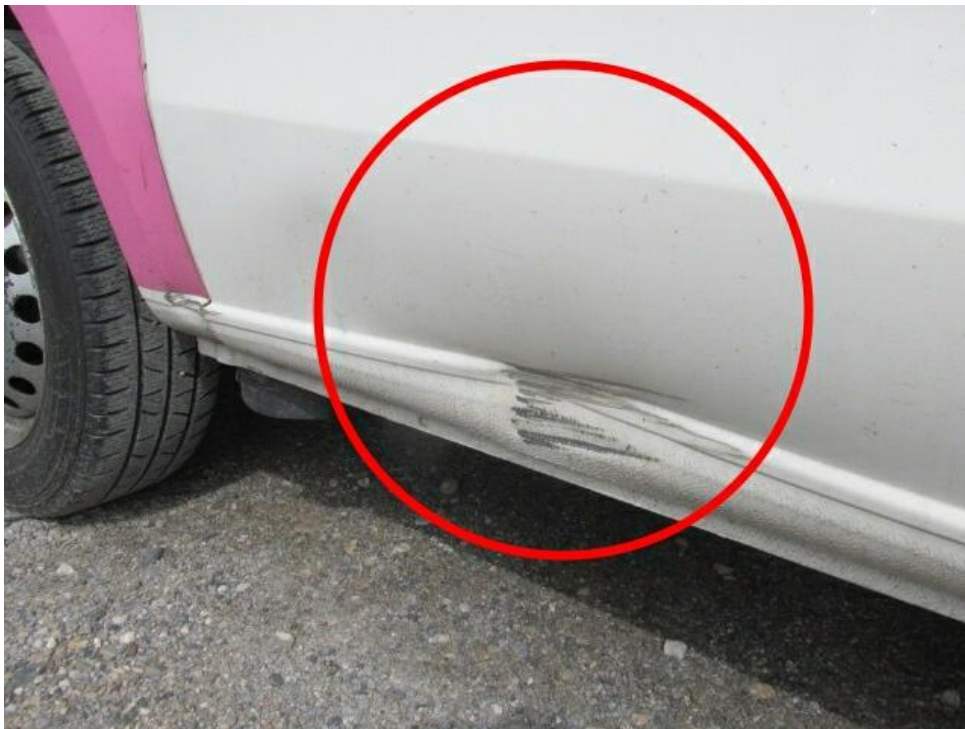
Bild 22 : Schiebetüre rechts deformiert

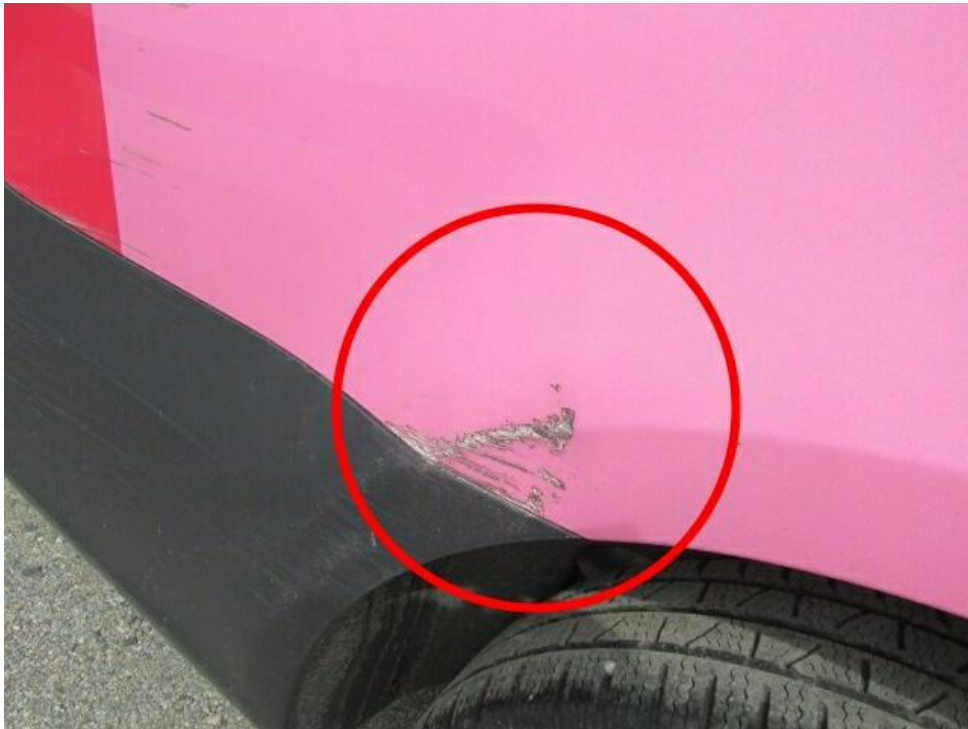
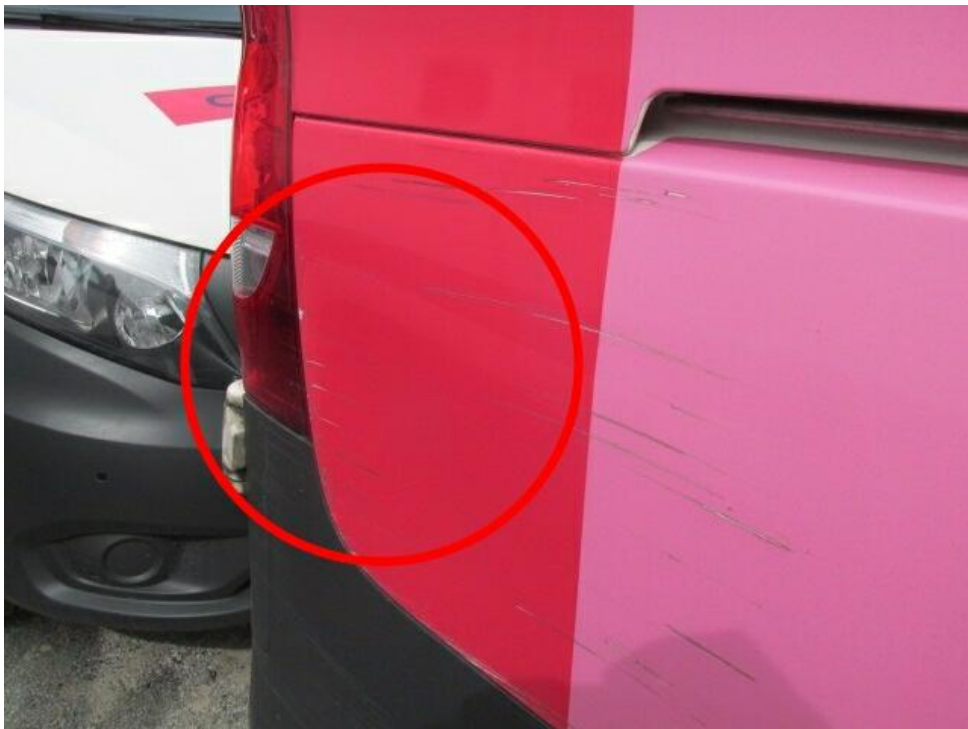
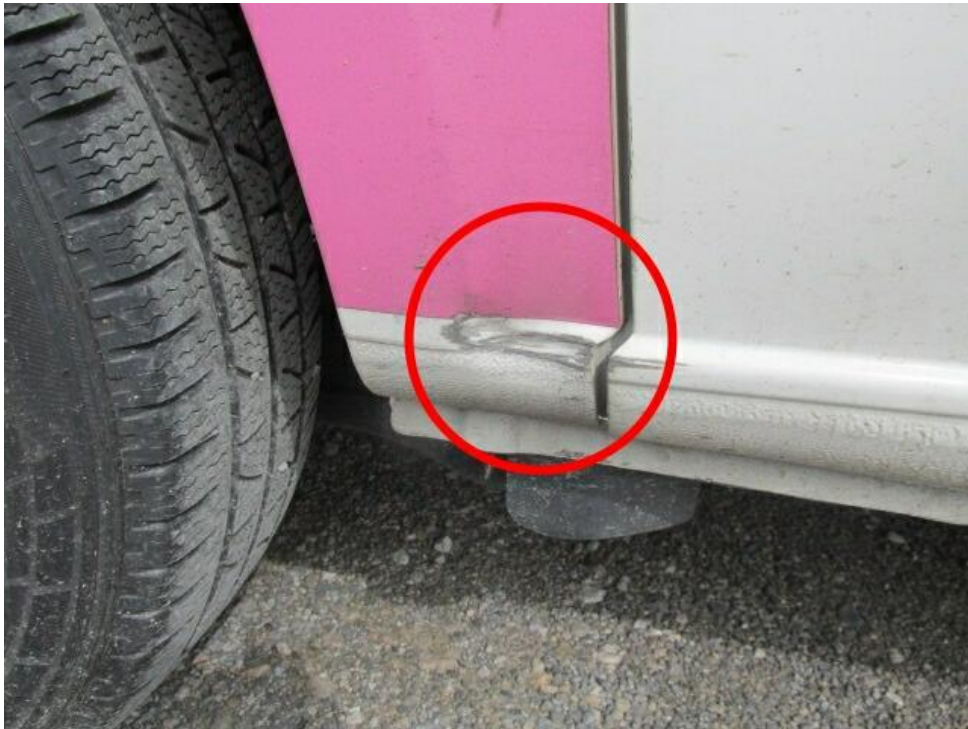
Bild 23 : Seitenwand hinten rechts unterhalb deformiert

Bild 24 : Seitenwand hinten rechts unterhalb deformiert

Bild 25 : Seitenwand hinten rechts unterhalb deformiert
