# Zustandsbericht / Minderwertgutachten

## Vorgang

| Typ / Verkaufsbez. | X1 xDrive20i Aut. M Sport | Türen | 5 |

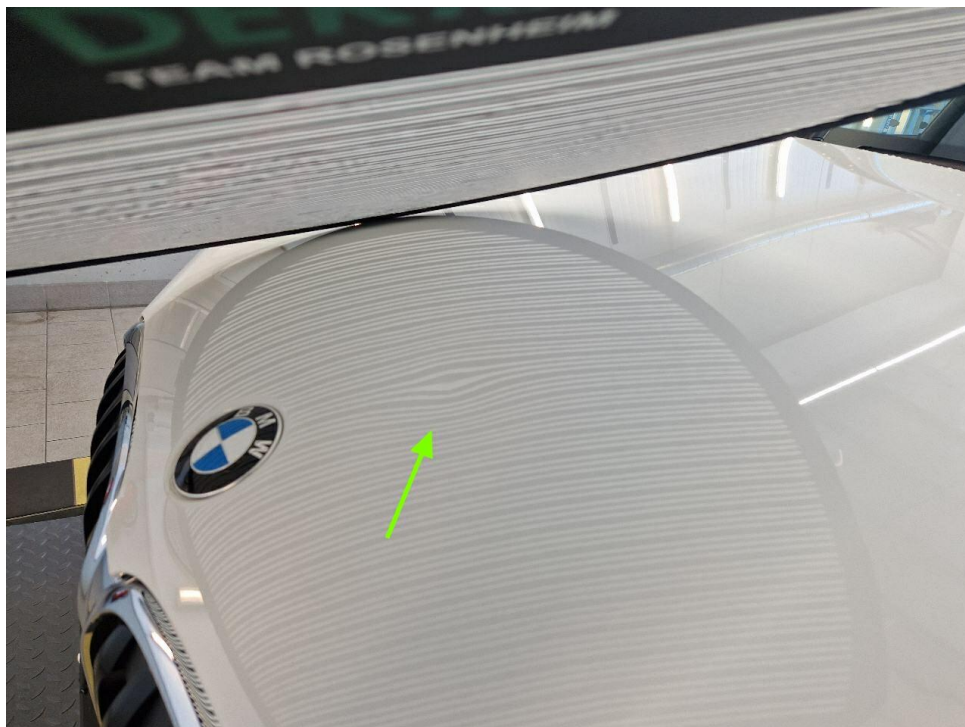
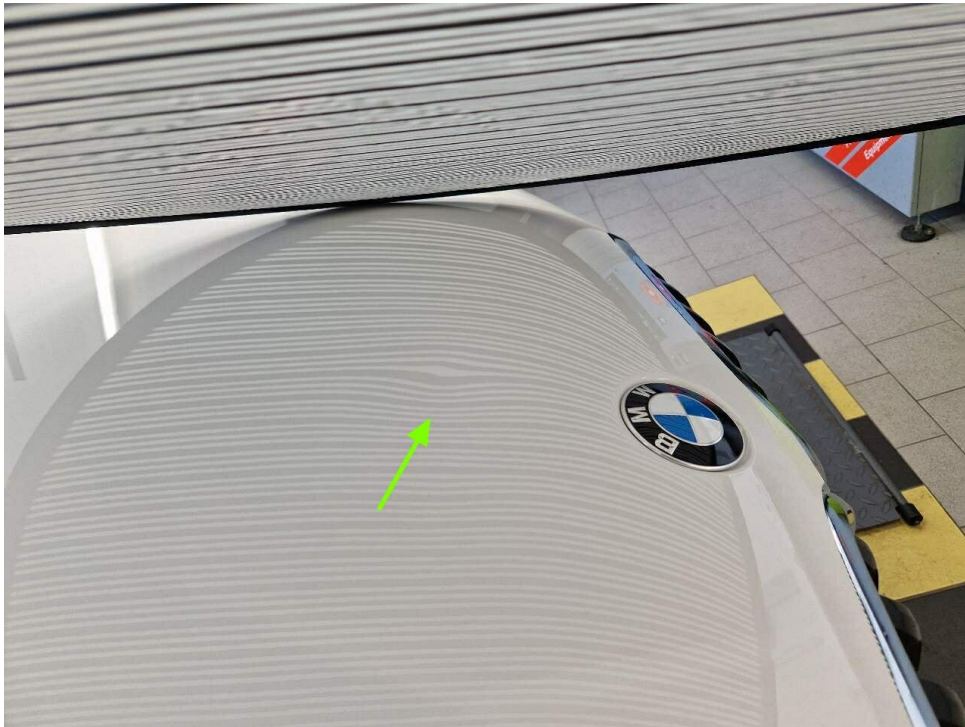
Bild 14 : Motorhaube, eingedellt

Bild 15 : Motorhaube, eingedellt

1. Motorhaube, eingedellt, drücken (Bild 14, 15)
2. Kombiinstrument, Fehlermeldung, Schadenerweiterung möglich, prüfen und Befund festlegen, Schadenerweiterung möglich
3. Türe vorne links, eingedellt, drücken (Bild 17)
4. Leichtmetall-Felge vorne links, verschrammt, smart repair
5. Stoßstange vorne, verschrammt, smart repair (Bild 20)
6. Radlaufblende hinten rechts, Nieten, fehlen, erneuern (Bild 21)
7. Stoßstange hinten, Spoiler, mehrfach eingekerbt, erneuern (Bild 22, 23, 24)

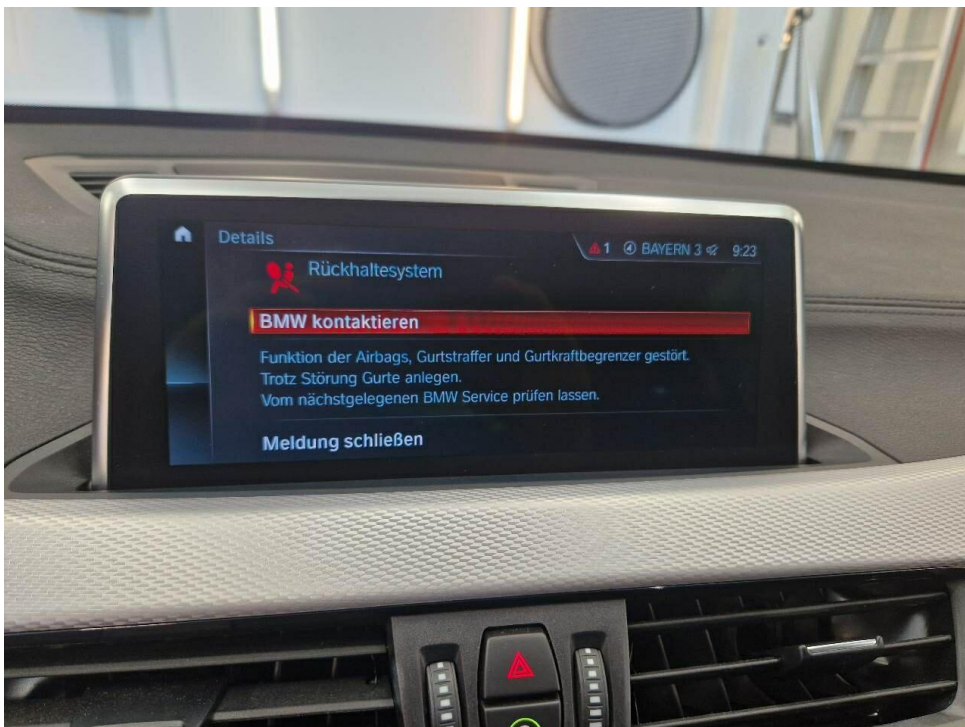
Bild 16 : Kombiinstrument, Fehlermeldung

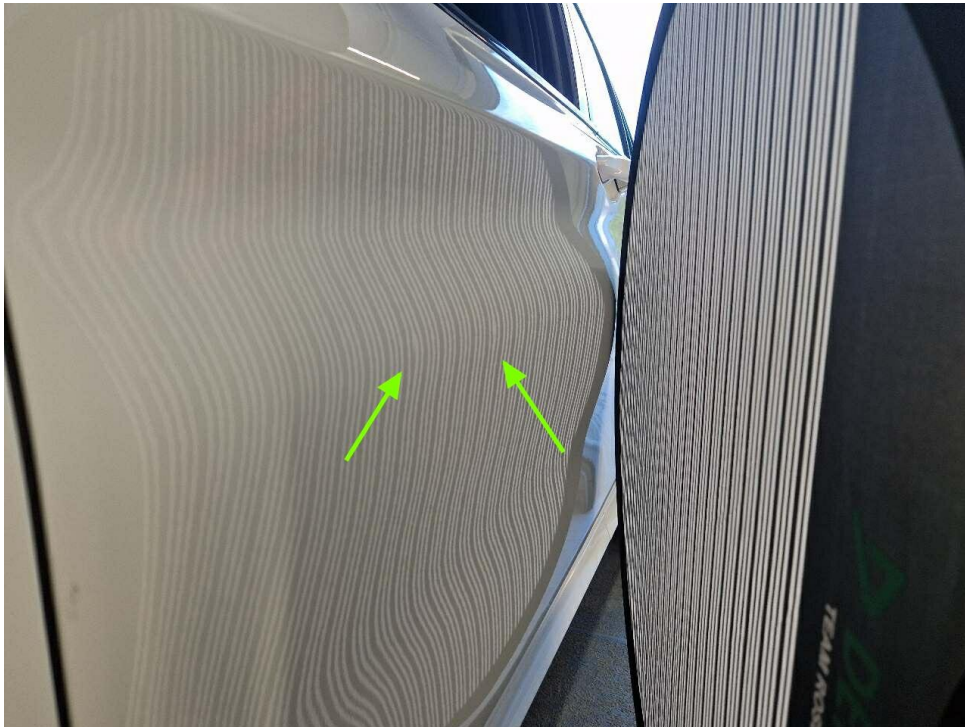
Bild 17 : Türe vorne links, eingedellt

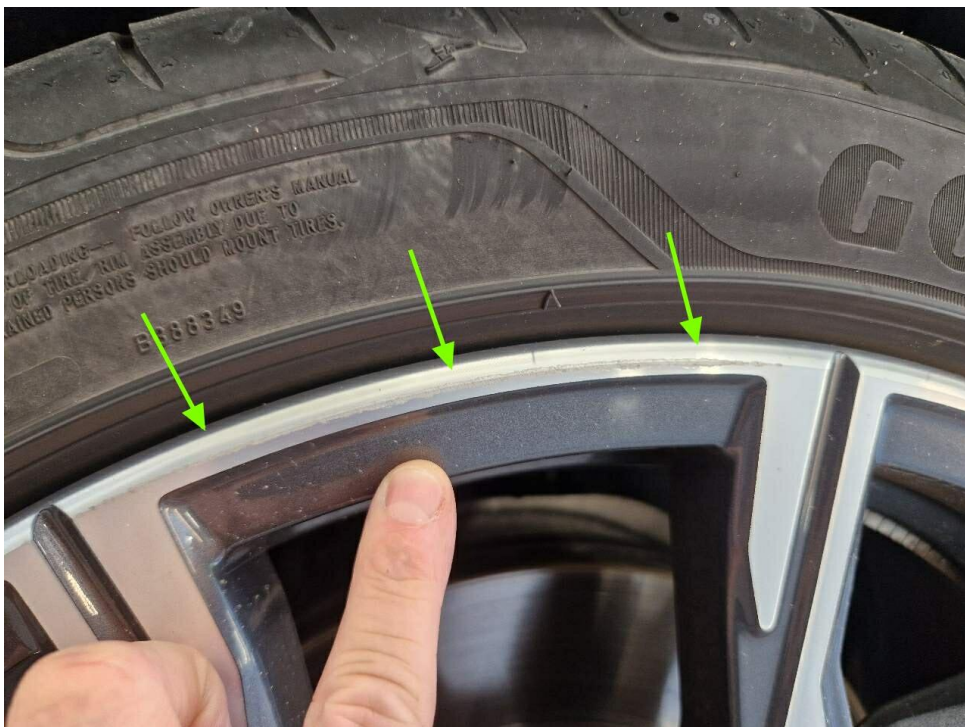
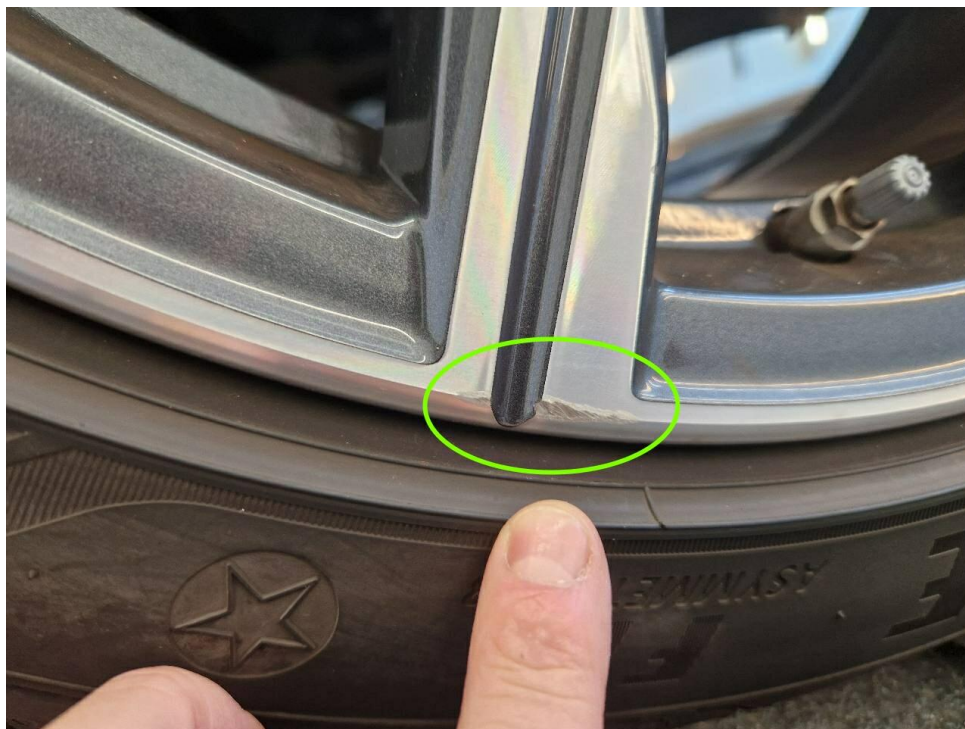
Bild 18 : Leichtmetall-Felge, verschrammt

Bild 19 : Leichtmetall-Felge, verschrammt

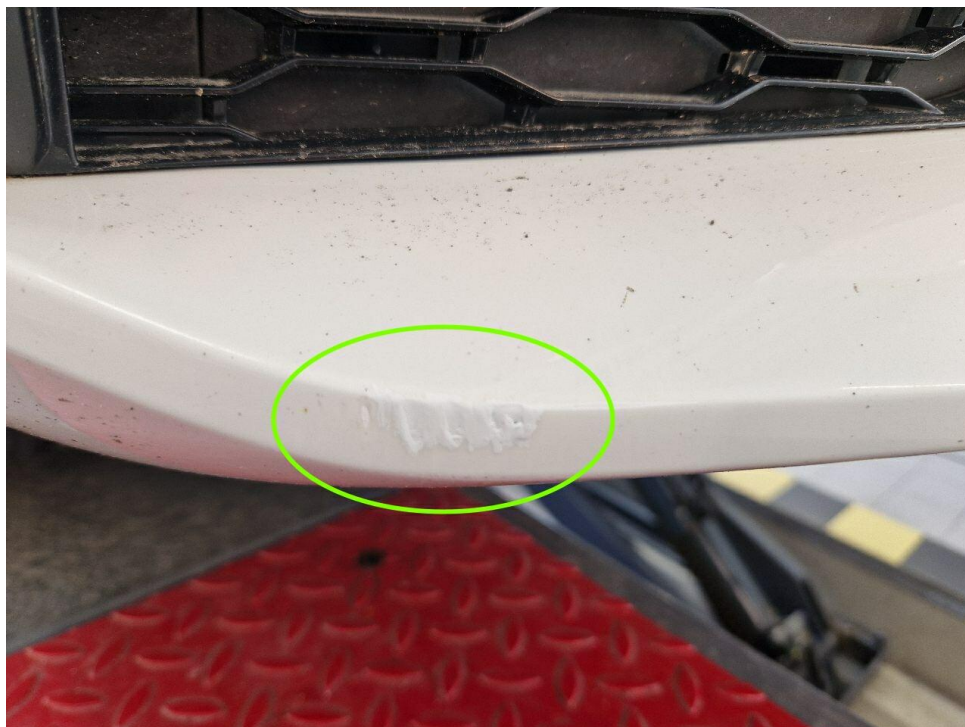
Bild 20 : Stoßstange vorne, verschrammt

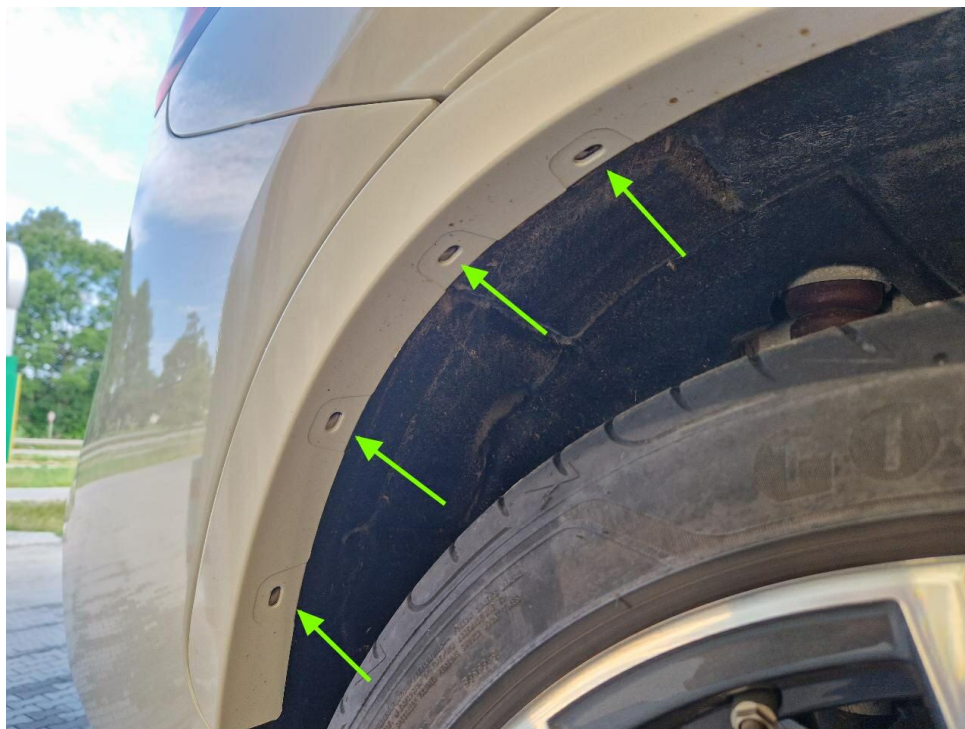
Bild 21 : Radlaufblende hinten rechts, Nieten, fehlen

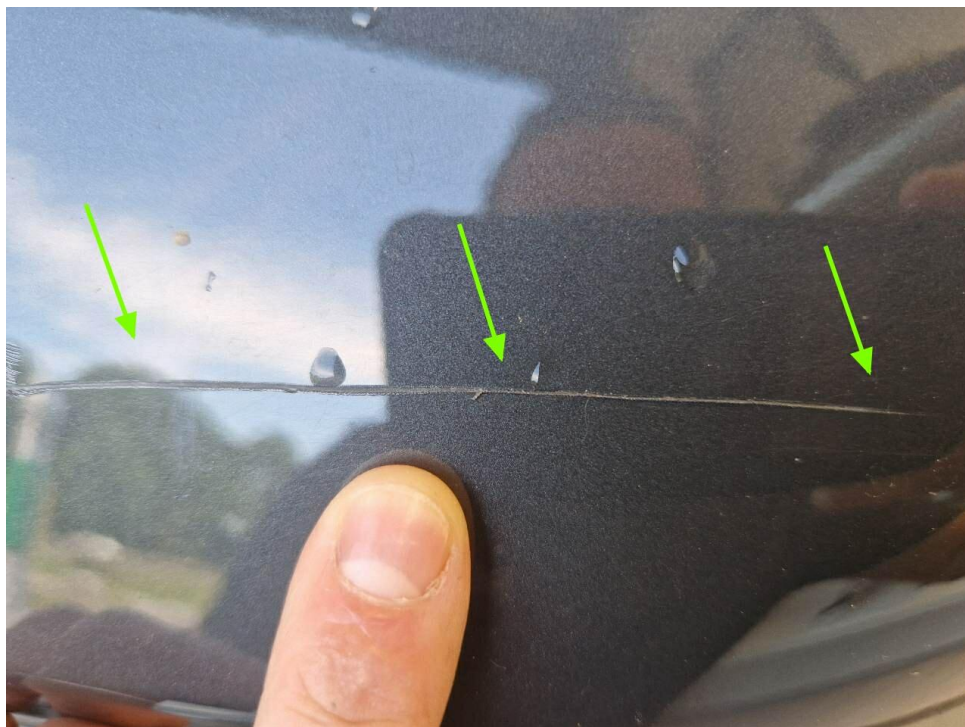
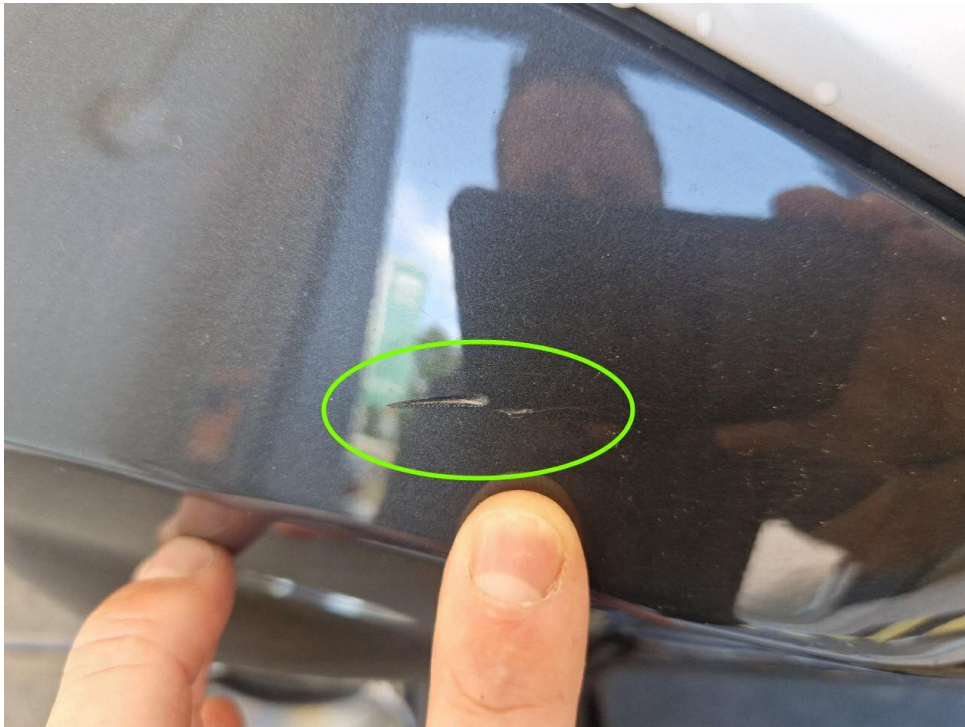
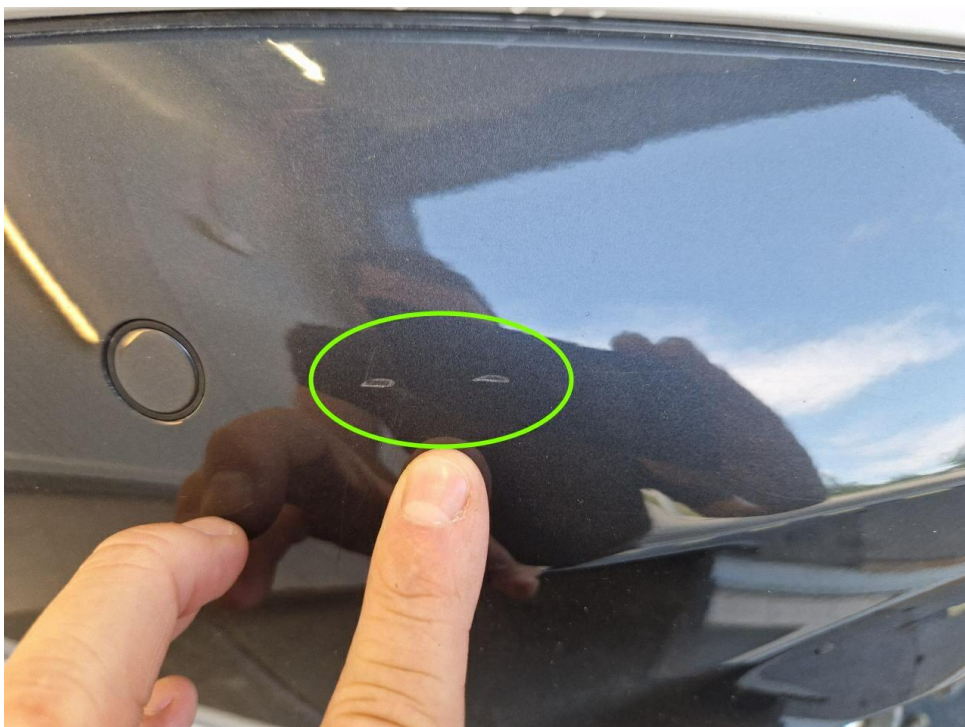
Bild 22 : Stoßstange hinten, Spoiler, mehrfach eingekerbt

Bild 23 : Stoßstange hinten, Spoiler, mehrfach eingekerbt

Bild 24 : Stoßstange hinten, Spoiler, mehrfach eingekerbt

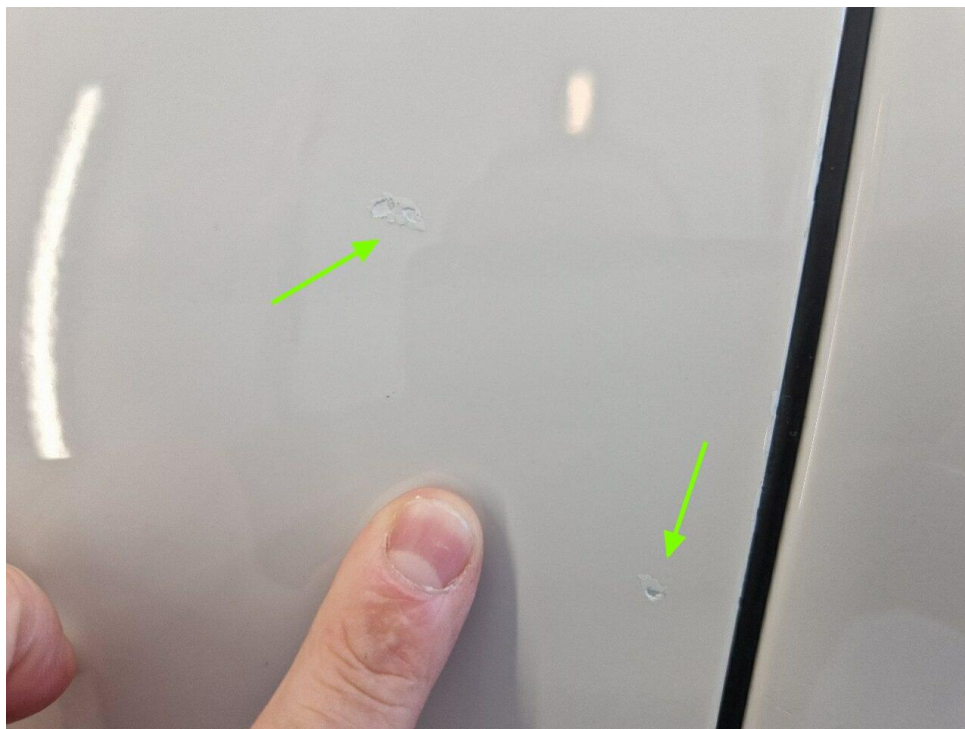
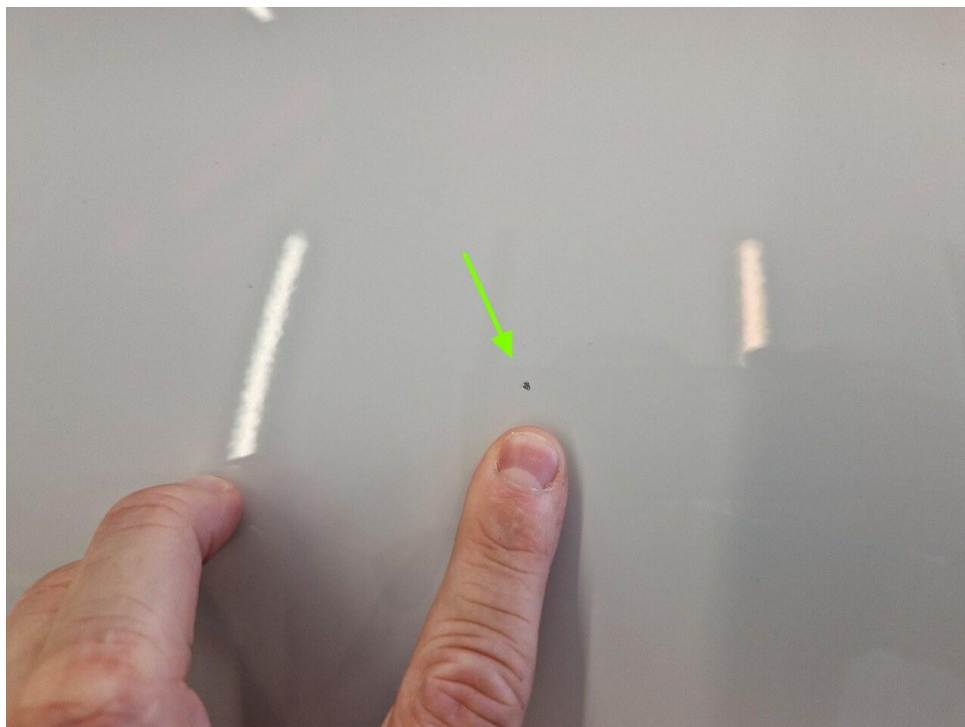
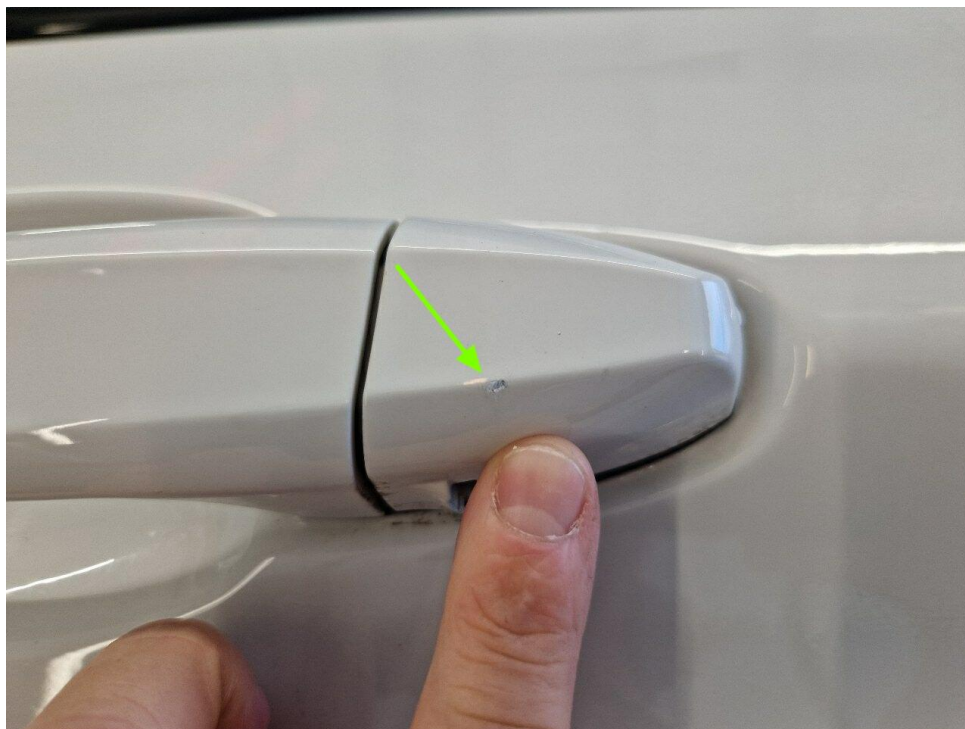
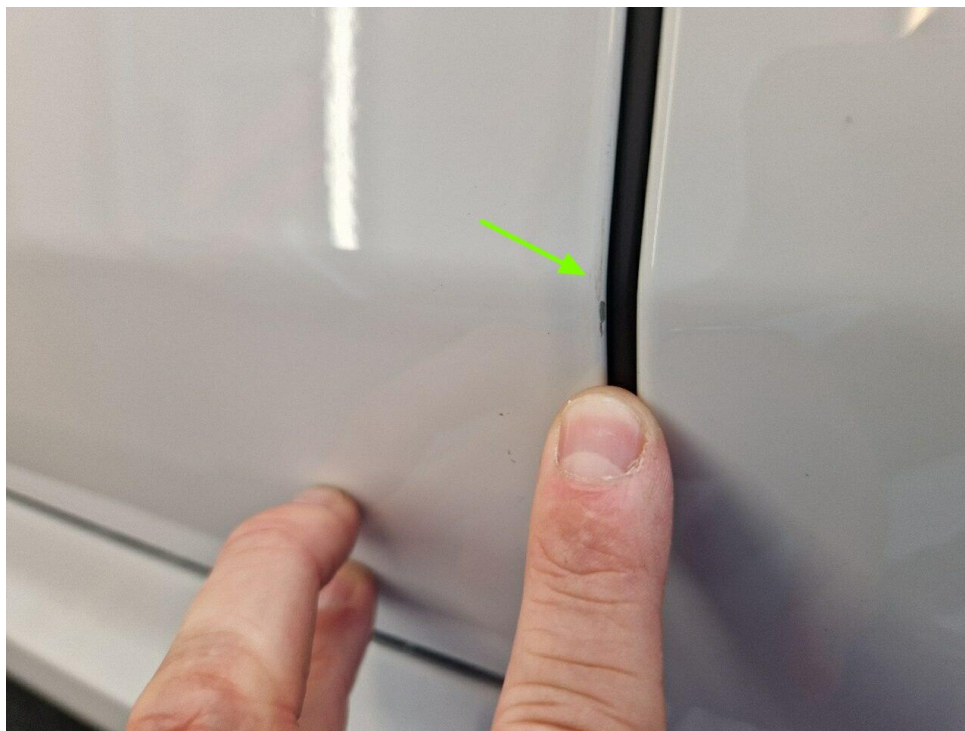
Bild 25 : Türe vorne links, Steinschläge

Bild 26 : Türe vorne links, Steinschläge

Bild 27 : Türe vorne links, Steinschläge

Bild 28 : Türe vorne links, Steinschläge

Fahrzeugfront, Steinschläge,  
Türe vorne links, Steinschläge, (Bild 25, 26, 27, 28)
