**Fahrzeug:** **HYUNDAI Tucson 1.6 T-GDI Hybrid Prime Auto 4WD Sports Utility Vehicle 5-türig 1598 ccm 215 PS / 158 KW bleifrei 6-Gang Automatik**

| Amtliches Kennzeichen: | WOH-MV 0024 | Fahrgestell-Nummer: | TMAJE811XSJ296688 |

Wertgutachten für Allane SE

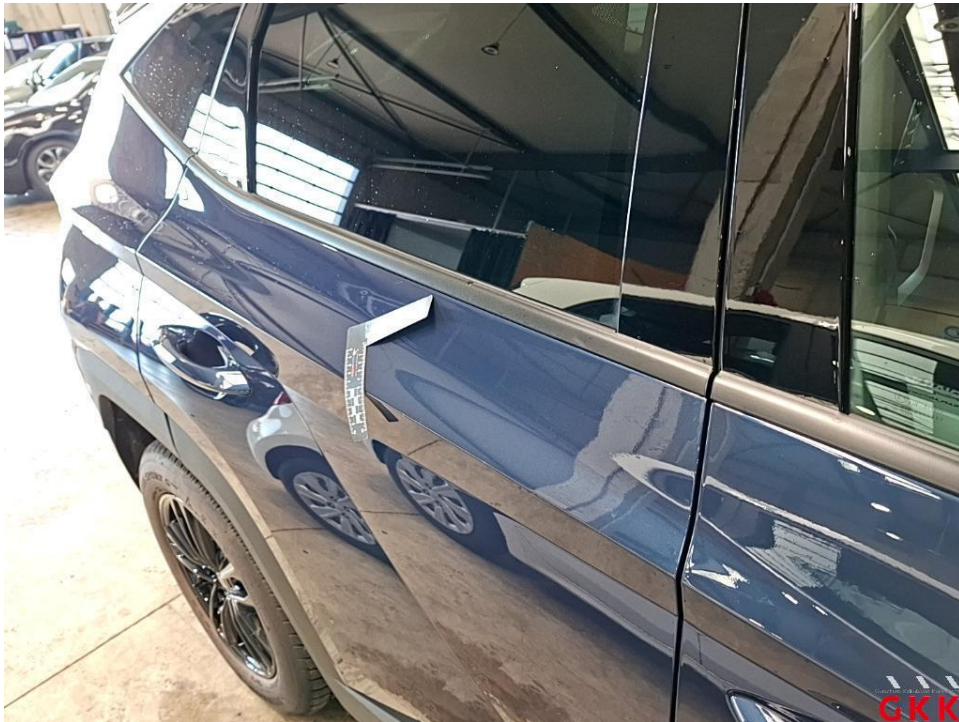
| Seite rechts (Angaben ohne MwSt.) | Reparaturkosten | ÜDV |
|---|---|---|
| Tür hinten rechts, bis 3 Dellen / Bauteil, kalt drücken (Bild 13, Bild 14, Bild 15) | 105,00 € | 105,00 € |

Bild 13. Tür hinten rechts, bis 3 Dellen / Bauteil, kalt drücken

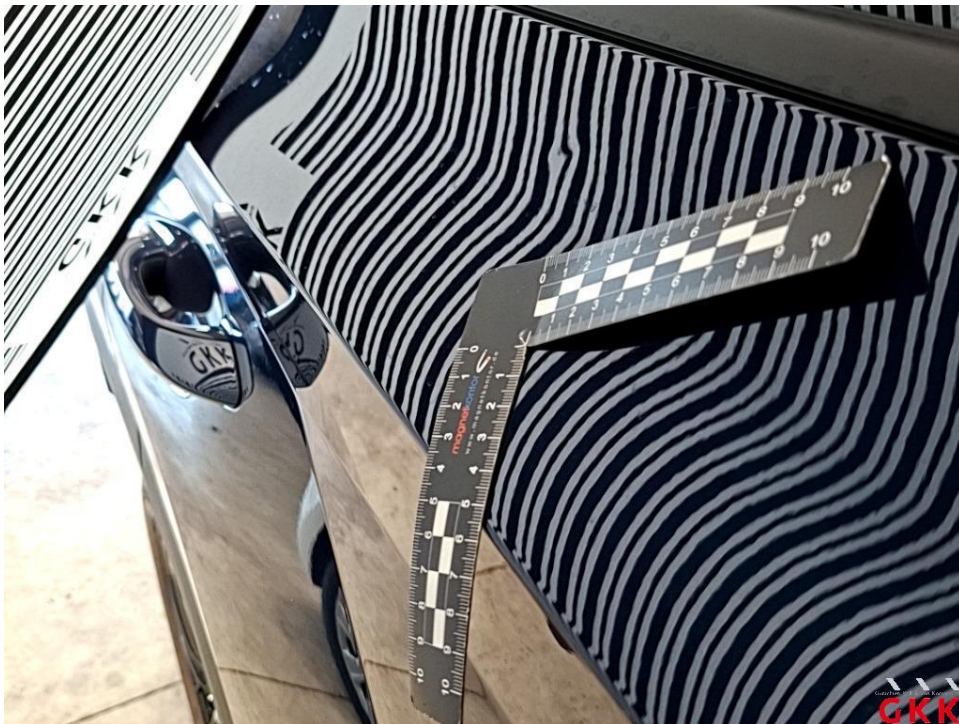
Bild 14. Tür hinten rechts, bis 3 Dellen / Bauteil, kalt drücken

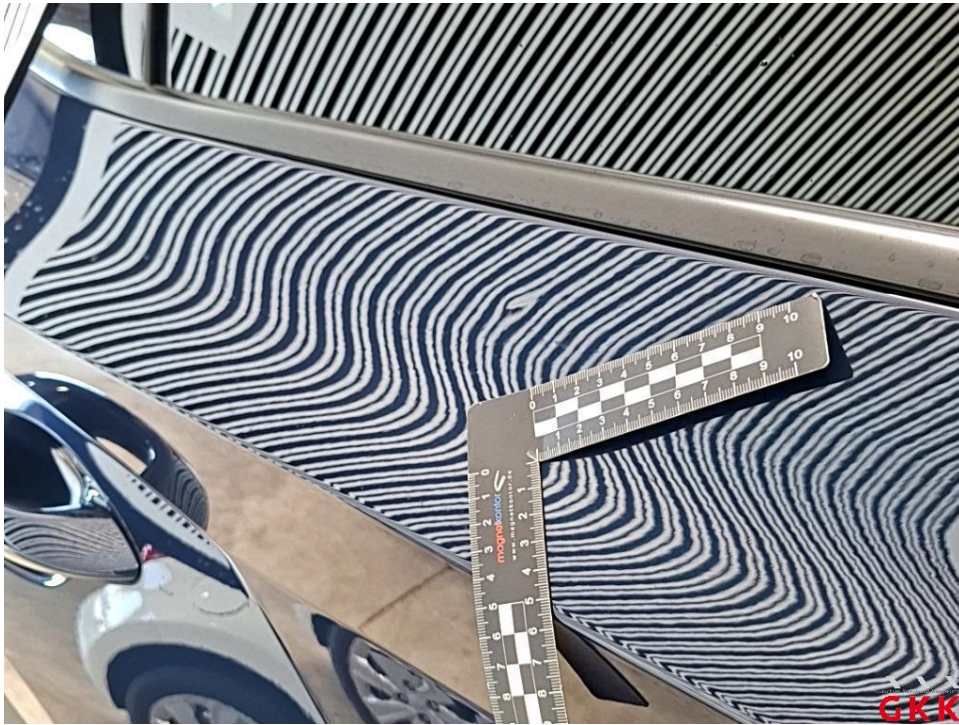
Bild 15. Tür hinten rechts, bis 3 Dellen / Bauteil, kalt drücken
