## Fahrzeugbeschreibung

## Zustandsbericht

| Berichtsnummer : | 0000000927924-DE613 | | |

#### Hyundai Ioniq 5 (05.2021->) Basis Elektro

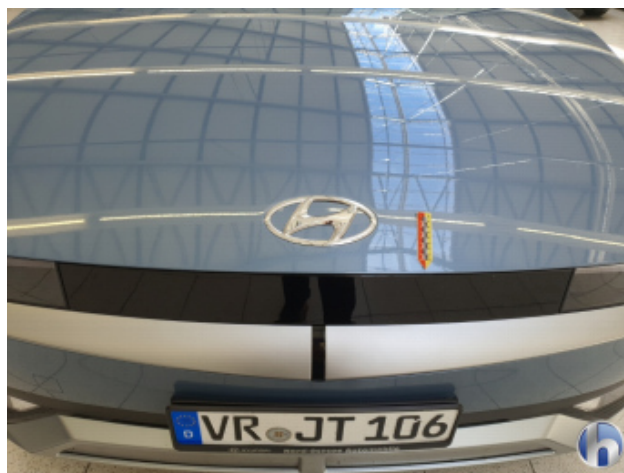
| | <b>Bauteil</b> | <b>Schaden</b> | <b>Rep.-Art</b> |
|---|---|---|---|
| 1. | Motorhaube | Steinschlag | Auslegen / Polieren |

1. Motorhaube  
Steinschlag - Auslegen / Polieren

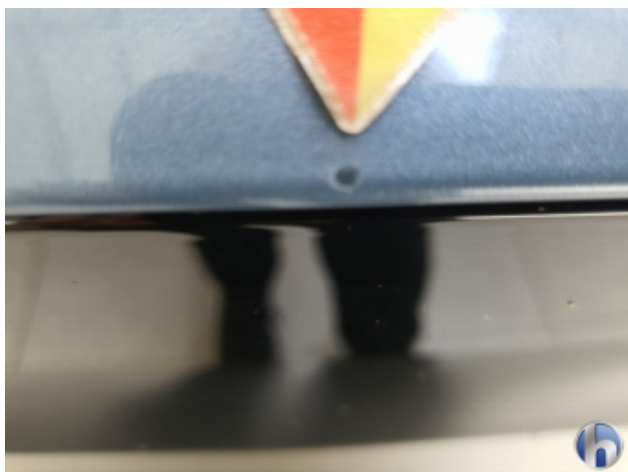
1. Motorhaube  
Steinschlag - Auslegen / Polieren

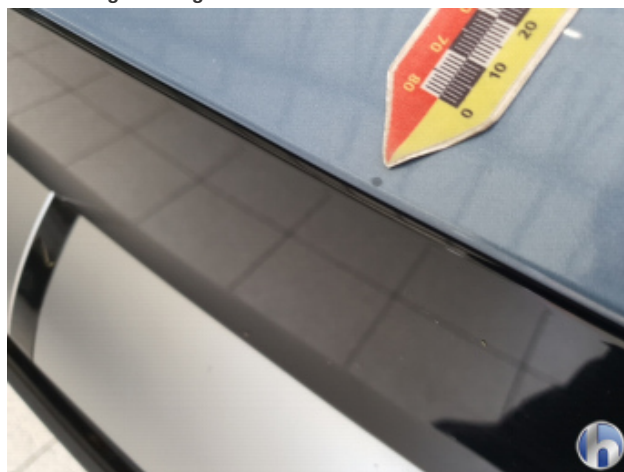
1. Motorhaube  
Steinschlag - Auslegen / Polieren

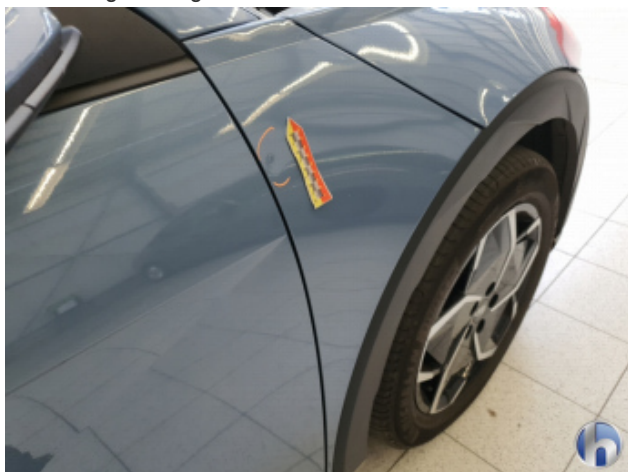
| | <b>Bauteil</b> | <b>Schaden</b> | <b>Rep.-Art</b> |
|---|---|---|---|
| 2. | Kotflügel Vorne - Rechts | 1 Delle | Sanft Instandsetzen |

2. Kotflügel Vorne - Rechts  
1 Delle - Sanft Instandsetzen

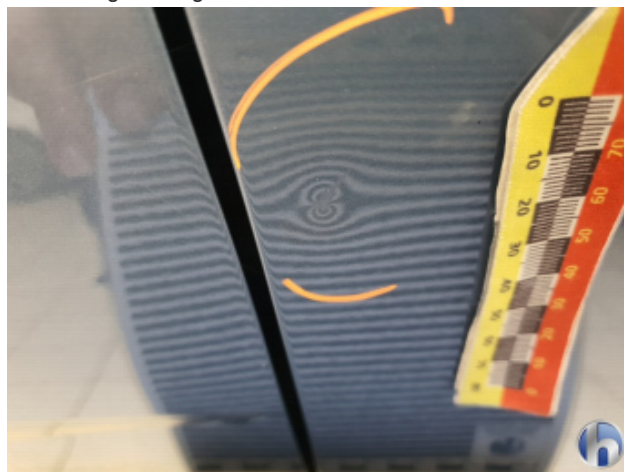
2. Kotflügel Vorne - Rechts  
1 Delle - Sanft Instandsetzen
