## Zustandsbericht

| Berichtsnummer : | 0000000924234-DE968 | | |

#### Cupra Formentor (KM7)(08.2020->) VZ 4Drive

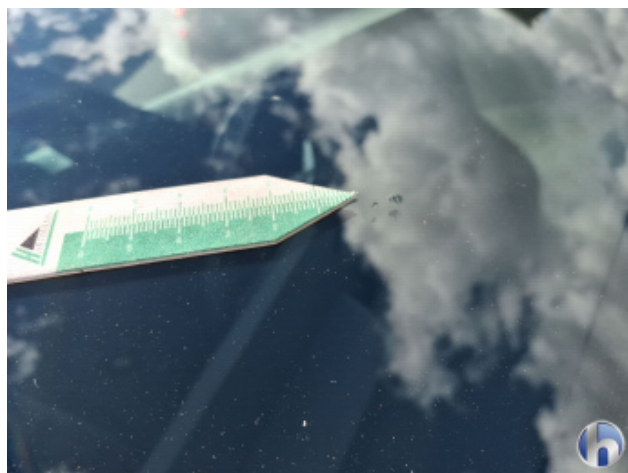
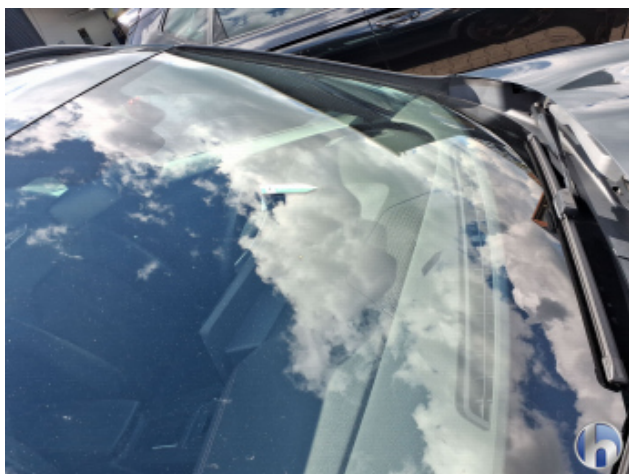
| | <b>Bauteil</b> | <b>Schaden</b> | <b>Rep.-Art</b> |
|---|---|---|---|
| 1. | Windschutzscheibe | Gebrauchsspuren | Ohne Reparatur |

1. Windschutzscheibe  
Gebrauchsspuren - Ohne Reparatur

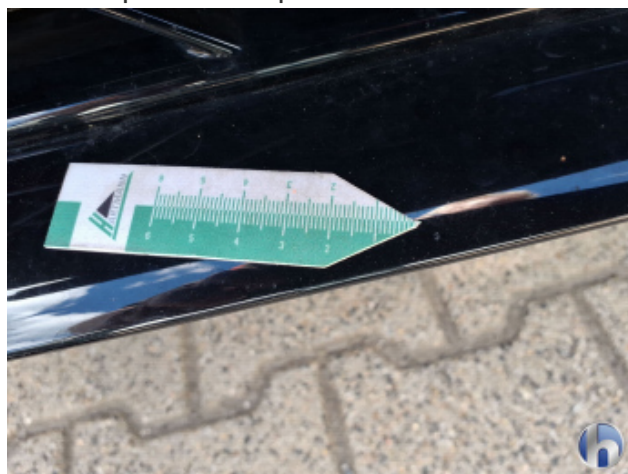
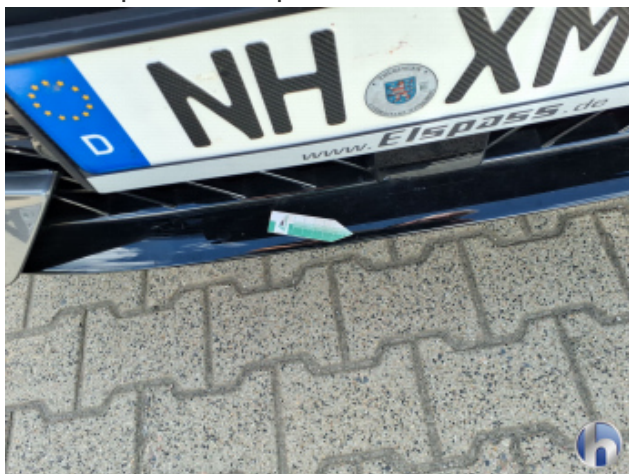
| | <b>Bauteil</b> | <b>Schaden</b> | <b>Rep.-Art</b> |
|---|---|---|---|
| 2. | Stoßfänger Vorne | Gebrauchsspuren | Ohne Reparatur |

2. Stoßfänger Vorne  
Gebrauchsspuren - Ohne Reparatur
